Asbestinventarisatetest

Brugstraat 112, 3001 Leuven

Attestnummer : 20260421-000270.000

Uitgegeven op : 21.04.2026

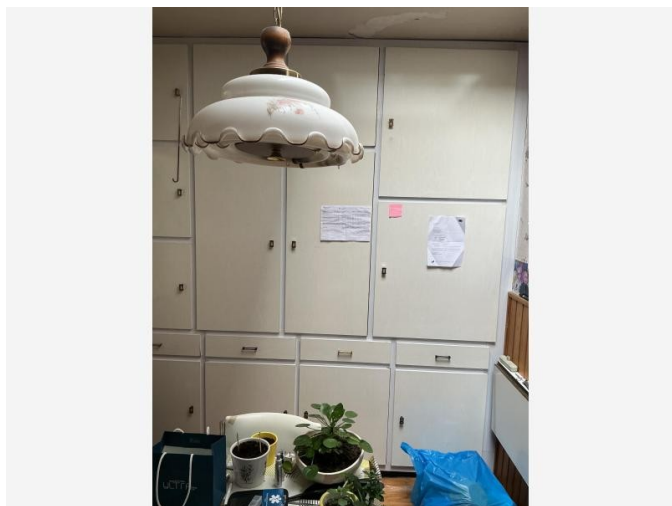
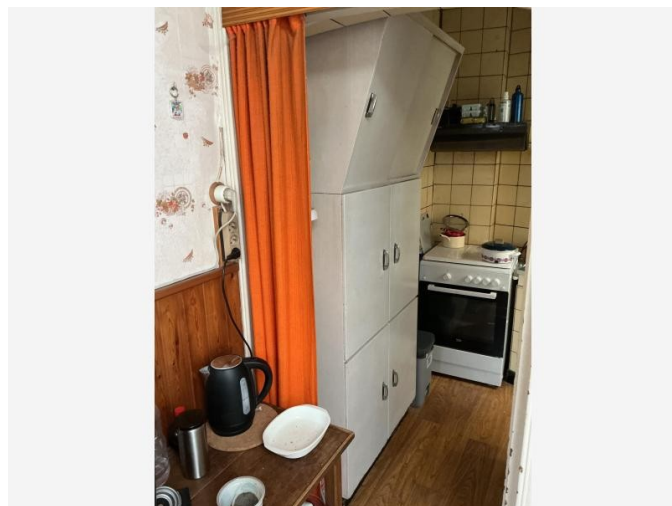
De asbestdeskundige beoordeelt het materiaal als niet-asbestverdacht.

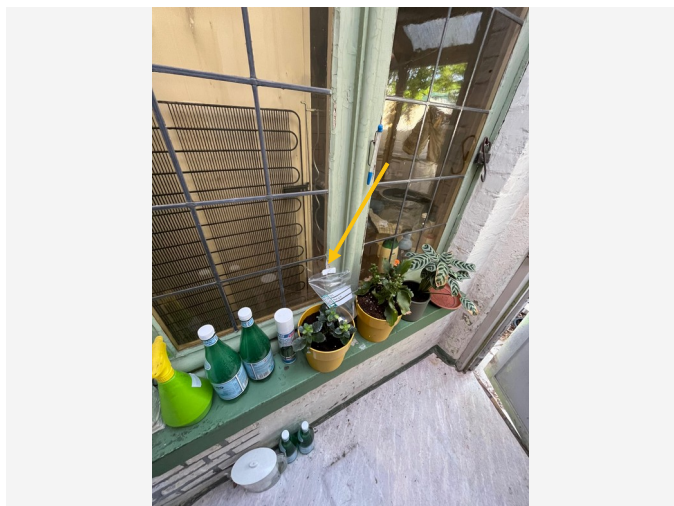
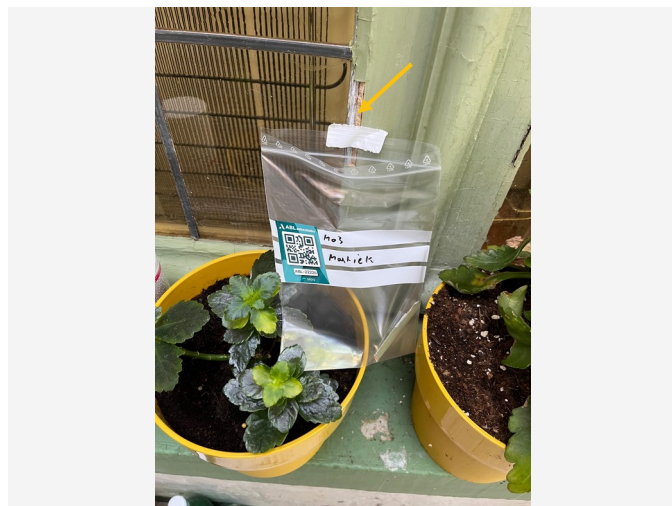
Geen asbest

Beschrijving	Mastiek/kit tussen glas en profiel - Binnen
Omgeving	Binnen
Primaire drager	Wandopening verticaal (raam, deur, ...)
Bindmiddel van materiaal	Kitten, mastiek, pasta
Gebondenheid op basis van bindmiddel	Hecht
Hoeveelheid (gewicht - aantal)	<ul style="list-style-type: none">• 0,50 kg - 1 stuk
Totaal gewicht	0,50 kg
Identificatiemethode	Een monstername door de asbestdeskundige met laboanalyse door een asbestlabo.
Destructieve handeling voor identificatie	Nee
Opmerking	De hoeveelheid betreft een schatting.

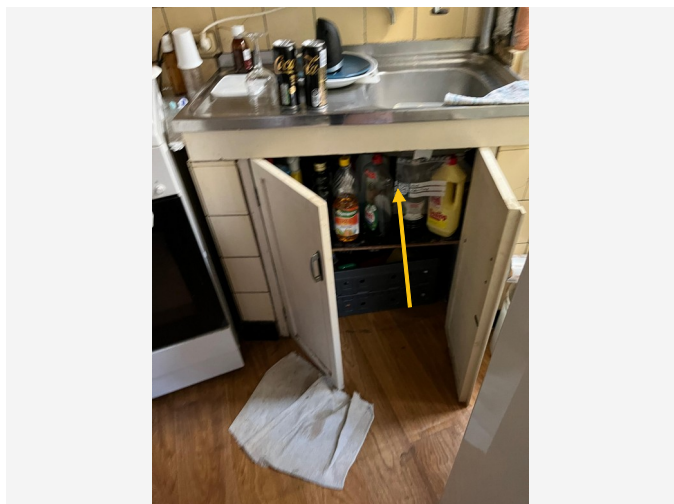
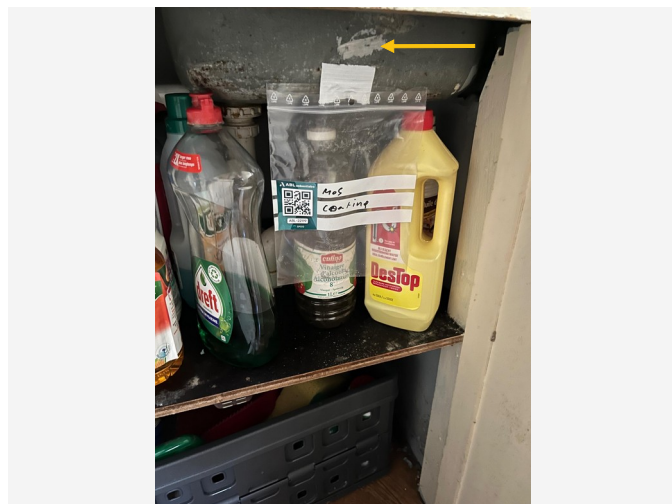
Beschrijving	Coating
Omgeving	Binnen
Primaire drager	Sanitaire infrastructuur en uitrusting (toe- en afvoer)
Bindmiddel van materiaal	Kunststof of -hars
Gebondenheid op basis van bindmiddel	Hecht
Hoeveelheid (oppervlakte - aantal)	• 1,00 m ² - 1 stuk
Totale oppervlakte	1,00 m ²
Identificatiemethode	Een monstername door de asbestdeskundige met laboanalyse door een asbestlabo.
Destructieve handeling voor identificatie	Nee
Opmerking	De hoeveelheid betreft een schatting.

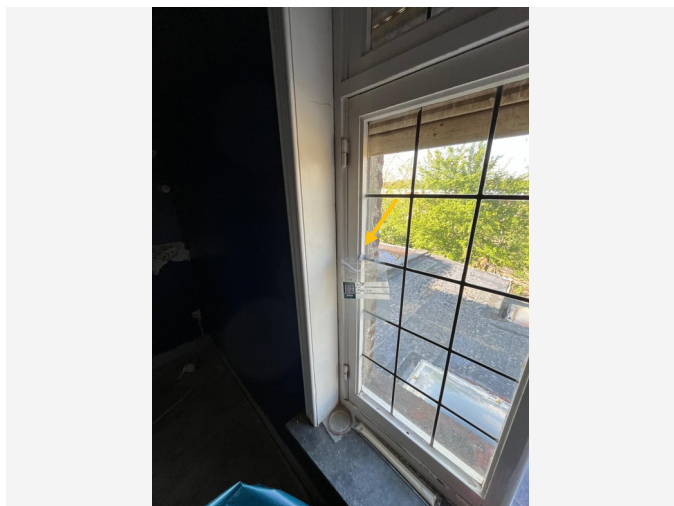
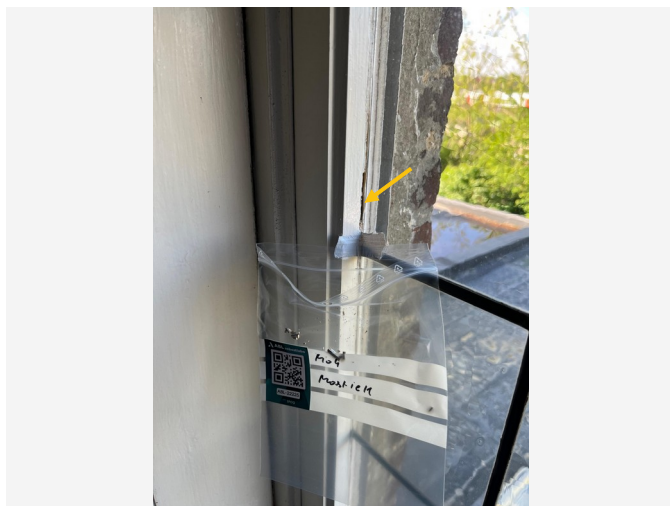
Beschrijving	Mastiek/kit tussen glas en profiel - Binnen
Omgeving	Binnen
Primaire drager	Wandopening verticaal (raam, deur, ...)
Bindmiddel van materiaal	Kitten, mastiek, pasta
Gebondenheid op basis van bindmiddel	Hecht
Hoeveelheid (gewicht - aantal)	<ul style="list-style-type: none">• 0,50 kg - 1 stuk
Totaal gewicht	0,50 kg
Identificatiemethode	Een monstername door de asbestdeskundige met laboanalyse door een asbestlabo.
Destructieve handeling voor identificatie	Nee
Opmerking	De hoeveelheid betreft een schatting.

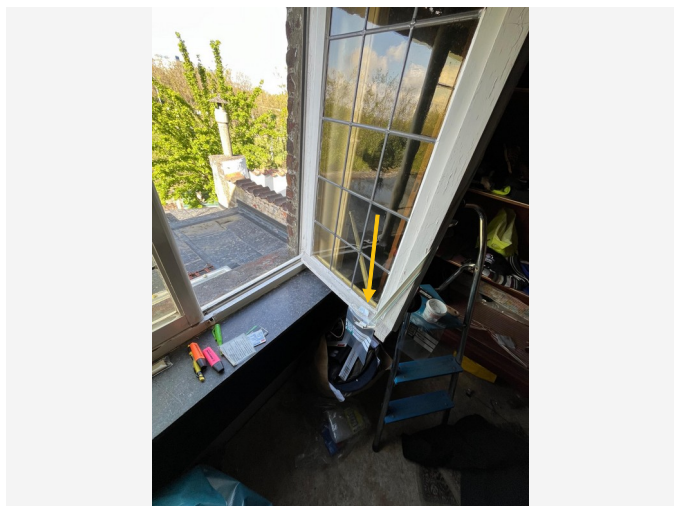
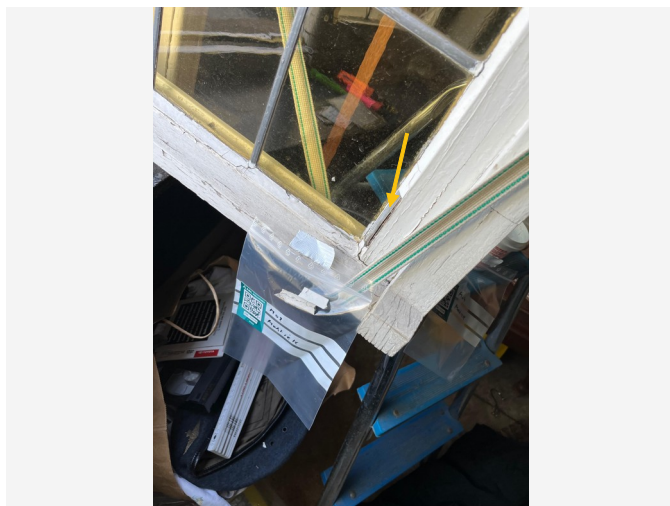
Beschrijving	Mastiek/kit tussen glas en profiel - buiten
Omgeving	Buiten
Primaire drager	Wandopening verticaal (raam, deur, ...)
Bindmiddel van materiaal	Kitten, mastiek, pasta
Gebondenheid op basis van bindmiddel	Hecht
Hoeveelheid (gewicht - aantal)	<ul style="list-style-type: none">• 2,00 kg - 1 stuk
Totaal gewicht	2,00 kg
Identificatiemethode	Een monstername door de asbestdeskundige met laboanalyse door een asbestlabo.
Destructieve handeling voor identificatie	Nee
Opmerking	De hoeveelheid betreft een schatting.

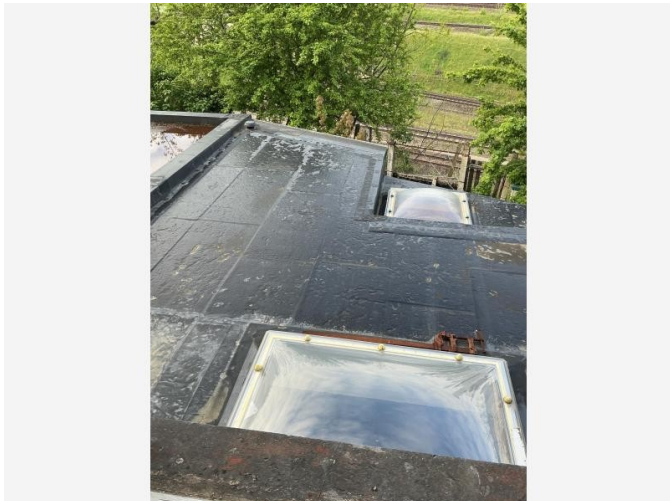
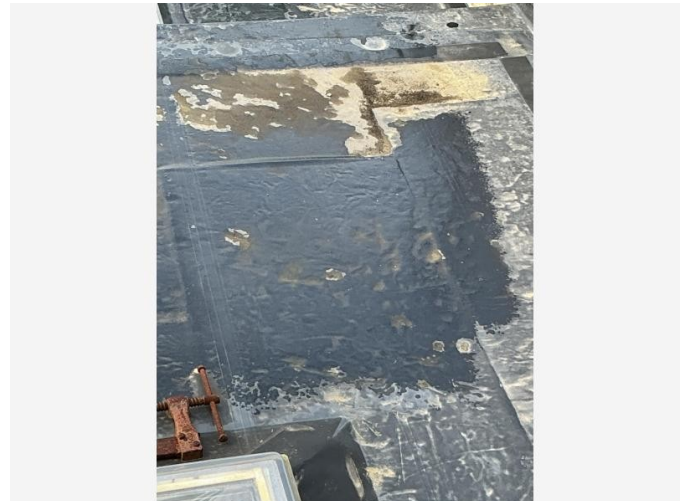
Fiche 21: Dakbedekking - EPDM	EPDM staat voor ethyleen-propyleen-dieenmonomeer. Deze combinatie zorgt ervoor de EPDM een heel flexibel, waterdicht en elastisch dak rubber is dat geen asbest bevat. Mogelijk zijn er onderliggende asbestverdachte lagen die niet waarneembaar waren op moment van de inspectie. Bij renovatie- of sloopwerken dient er eerst te worden gekeken of er onderliggende asbestverdacht lagen aanwezig zijn. Tevens dient er een staalname te gebeuren per verdacht laag.	Plan 1.8: Woning plan
