Asbestinventarisatetest

Dorpsstraat 27E/-, 3020 Herent

Attestnummer : 20260401-000304.000

Uitgegeven op : 01.04.2026

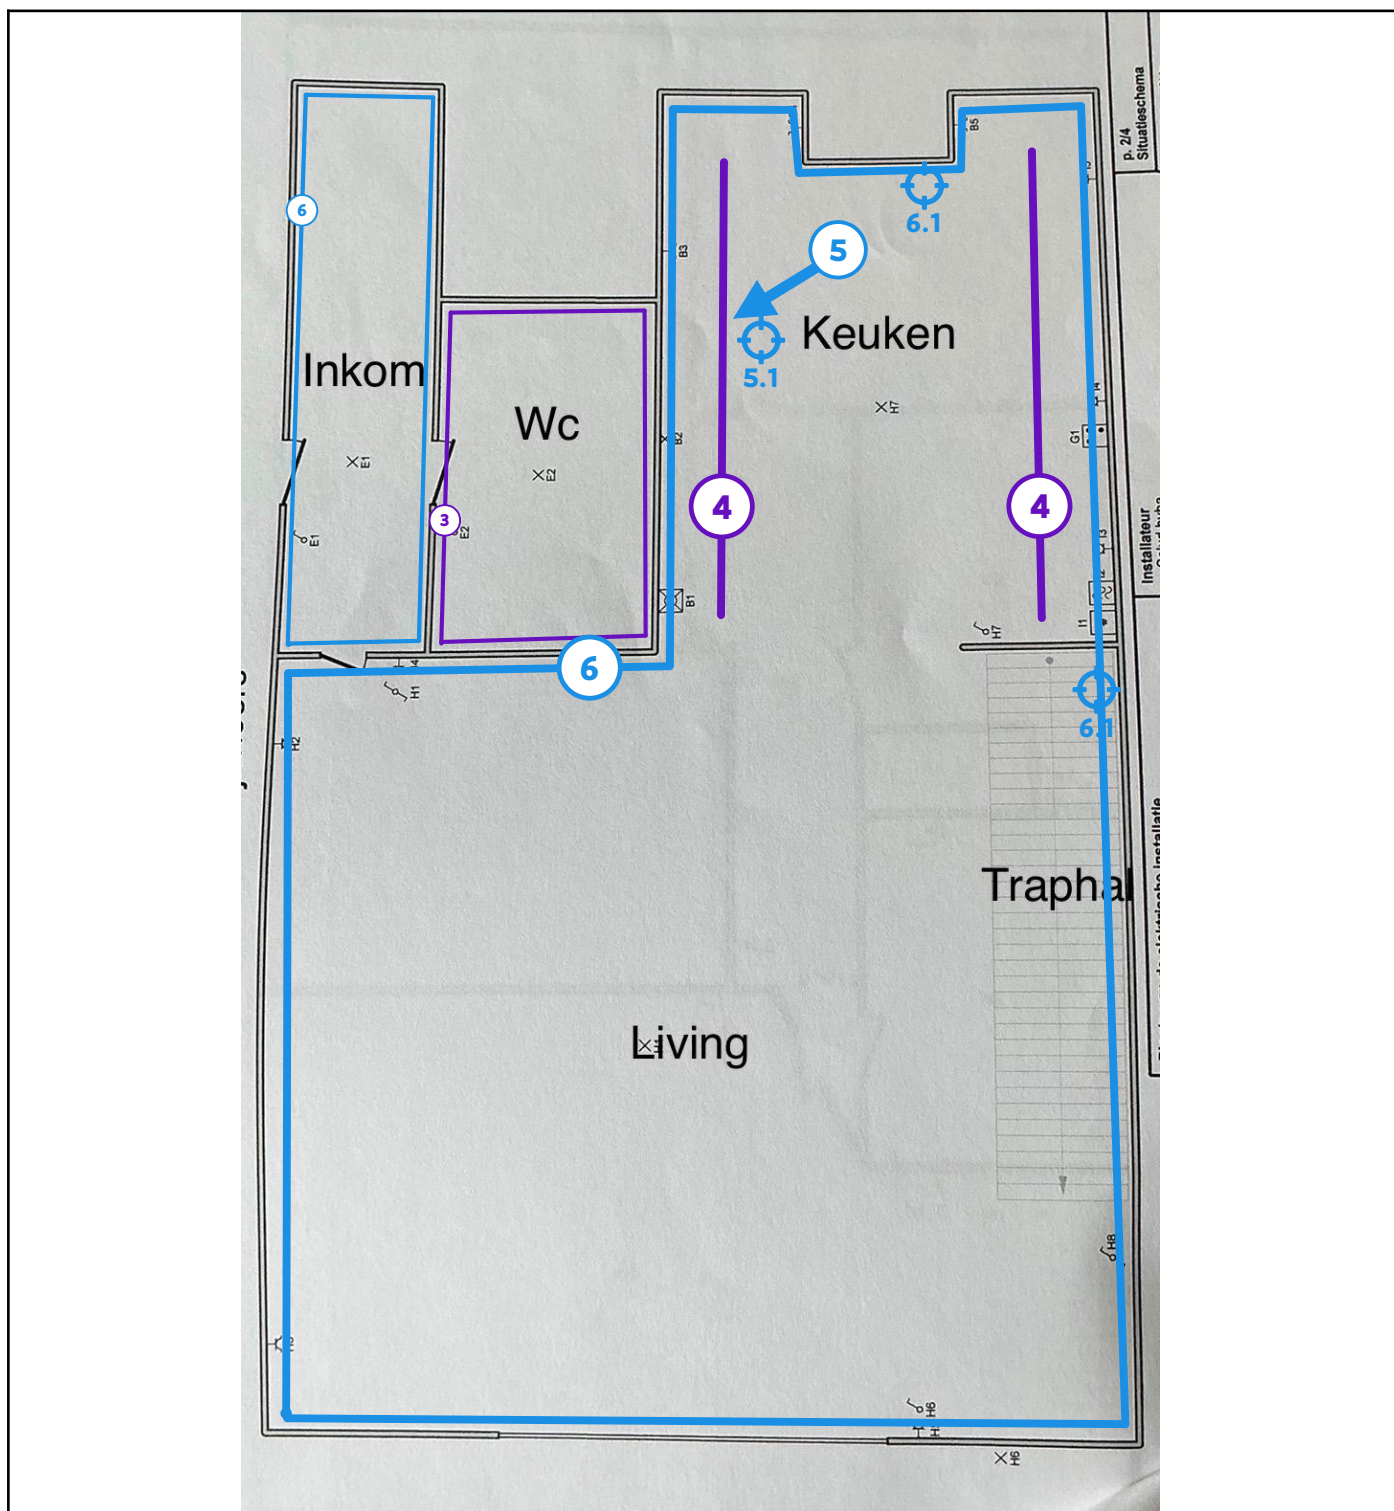
Plan 1.1: Eerste verdieping

Beschrijving	Type	Actie
3. Tegelijk achter wandtegels & plinten	Advies	-

4. Inbouw keukenkasten	Advies	-
5. Ontdreuningsplaat/anti-dreunplaat onder spoelbak	Geen asbest	-
5.1 Code: M03	Puntmonster	-
6. Pleisterwerk wanden	Geen asbest	-
6.1 Code: M01	Mengmonster	-

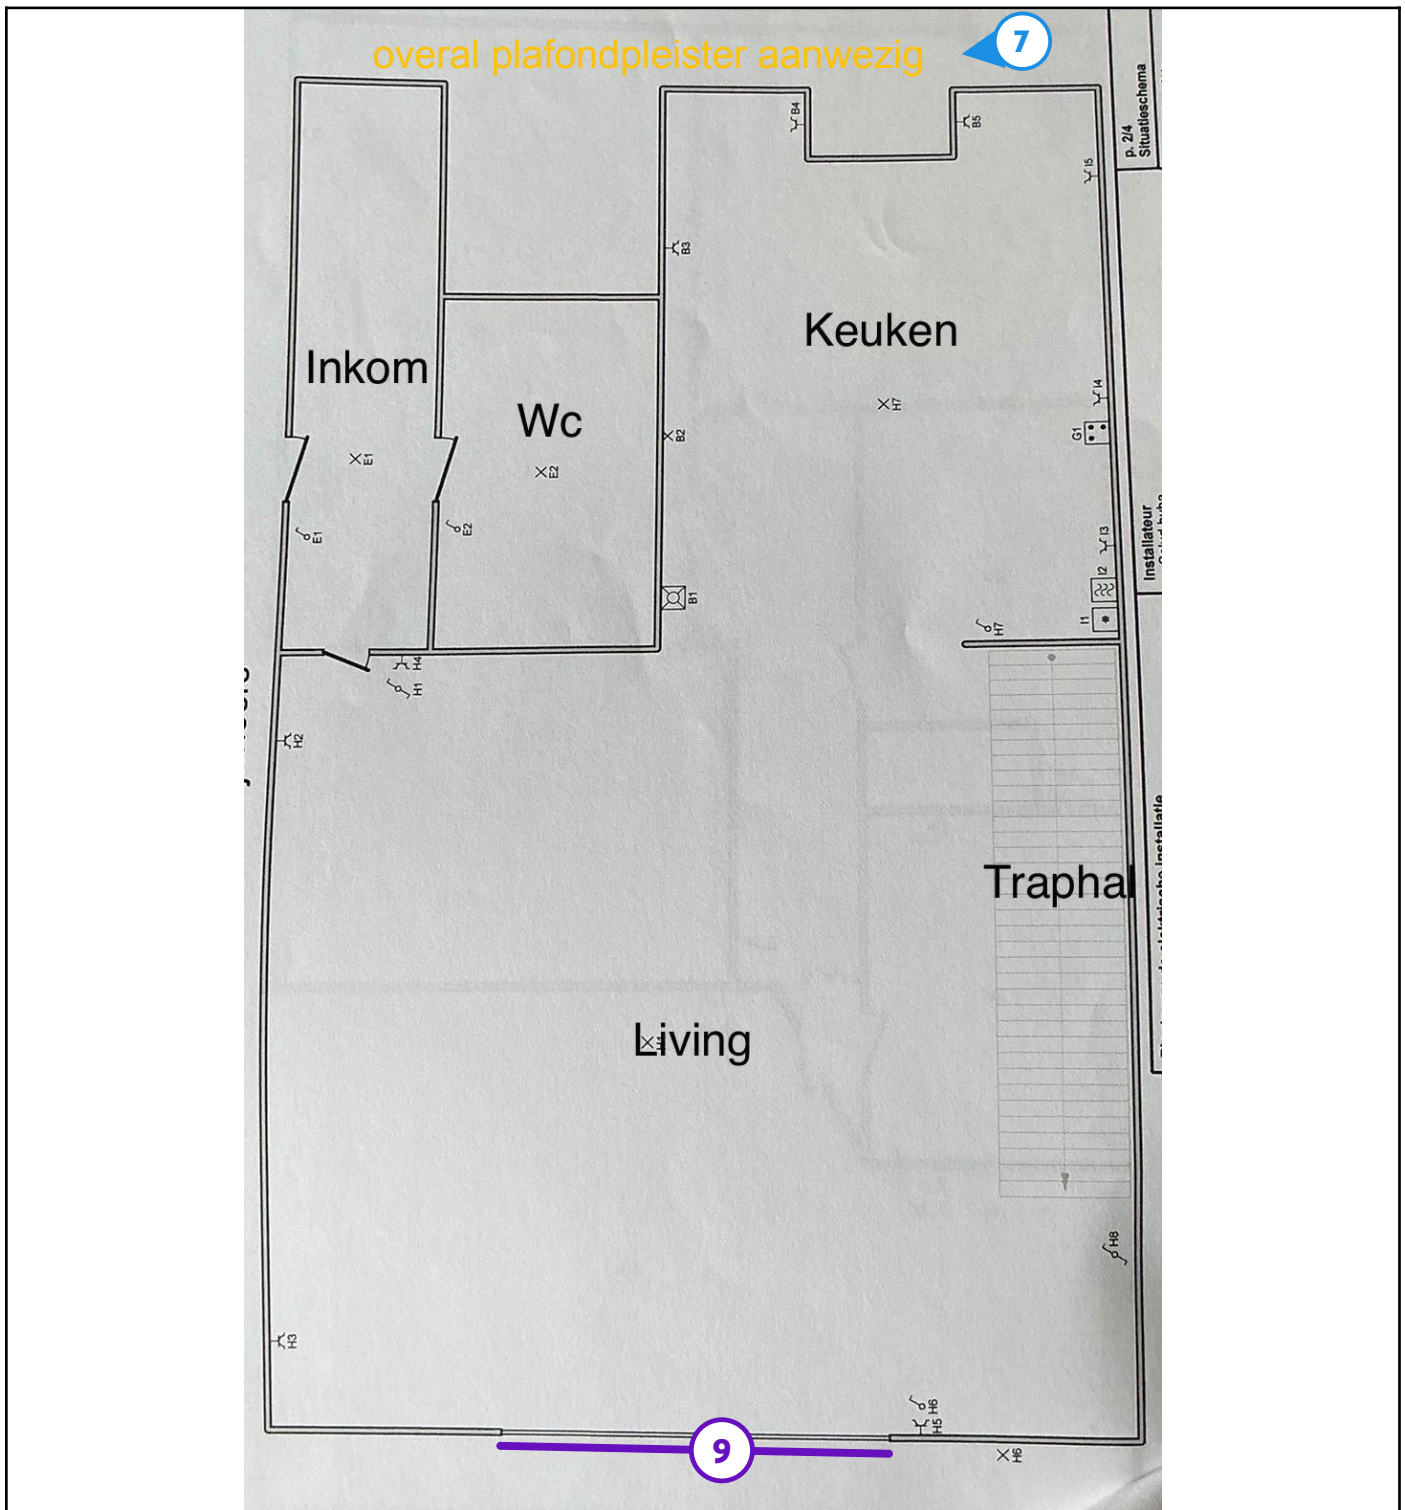
Plan 1.2: Eerste verdieping

Beschrijving	Type	Actie
7. Pleisterwerk plafonds	Geen asbest	-

9. Afkitting ramen	Overige ruimte of materiaal	-
--------------------	-----------------------------	---

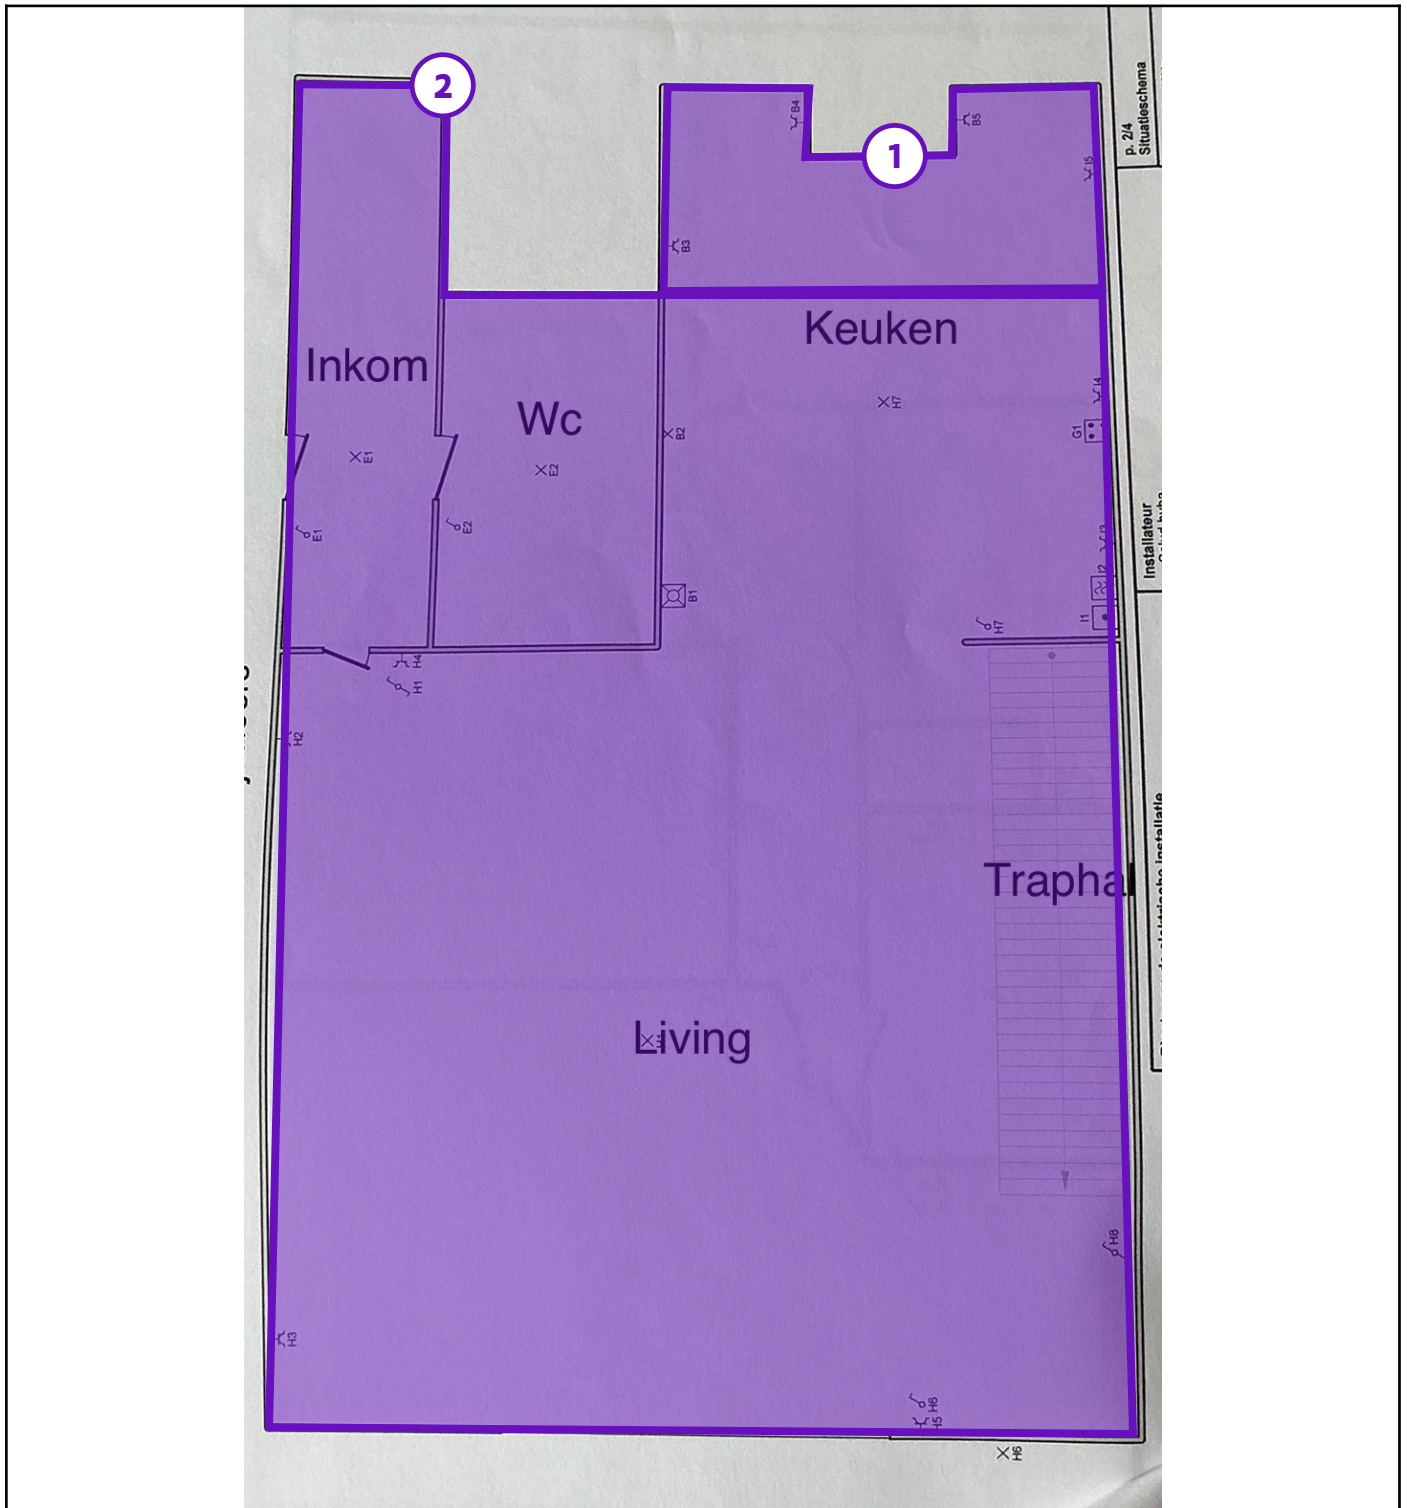
Plan 1.3: Eerste verdieping

Beschrijving	Type	Actie
1. Vloerbekleding - Niet verdacht	Advies	-

2. Tegellijm onder vloertegels en achter plinttegels	Advies	-
--	--------	---

3. Tegellijm achter wandtegels & plinten	Advies	-
6. Pleisterwerk wanden	Geen asbest	-
6.1 Code: M01	Mengmonster	-

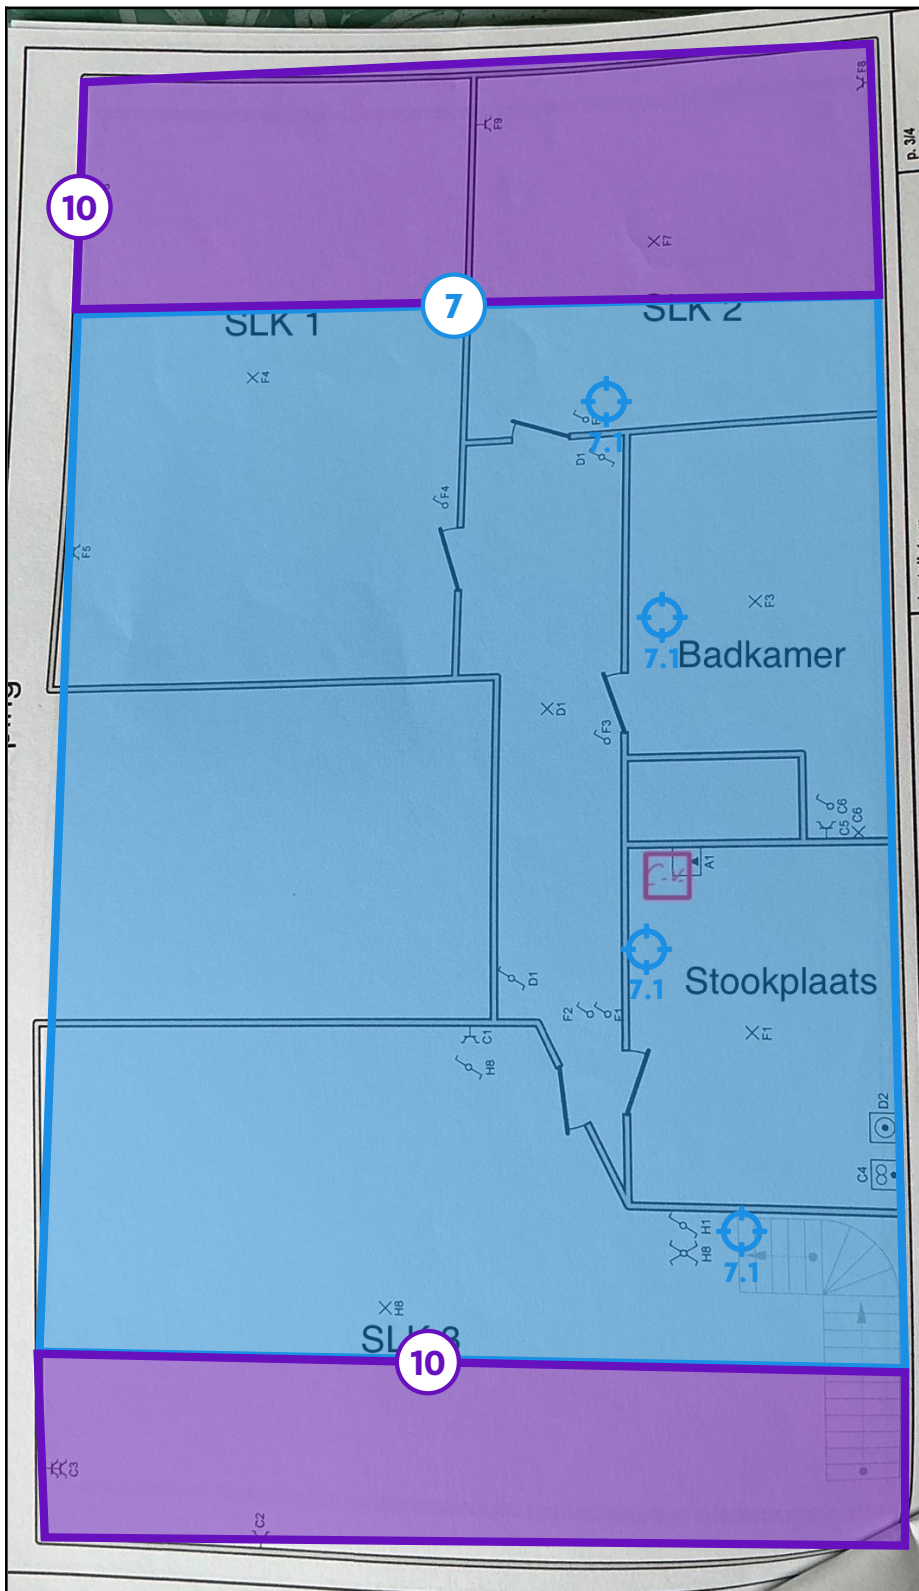
Plan 1.5: Tweede verdieping

7. Pleisterwerk plafonds	Geen asbest	-
7.1 Code: M02	Mengmonster	-
10. Plafondafwerking in gipskarton/hout/pvc	Overige ruimte of materiaal	-

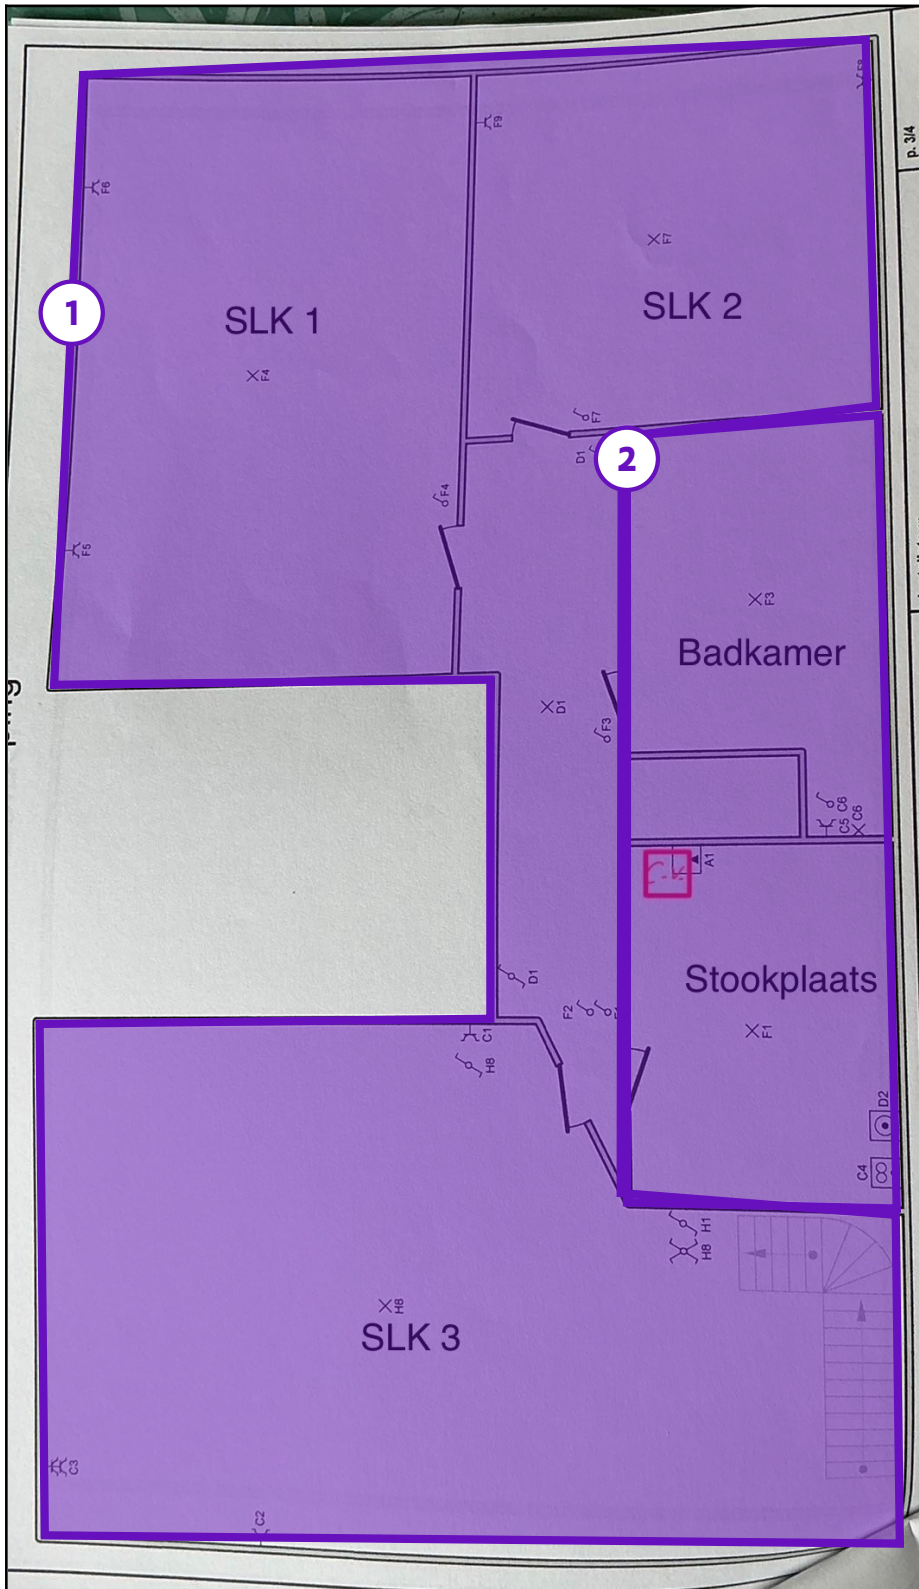
Plan 1.6: Tweede verdieping

1. Vloerbekleding - Niet verdacht	Advies	-
2. Tegellijm onder vloertegels en achter plinttegels	Advies	-
