Asbestinventarisatetest

De Brouwerstraat 18, 3300 Tienen

Attestnummer : 20260328-000036.000

Uitgegeven op : 28.03.2026

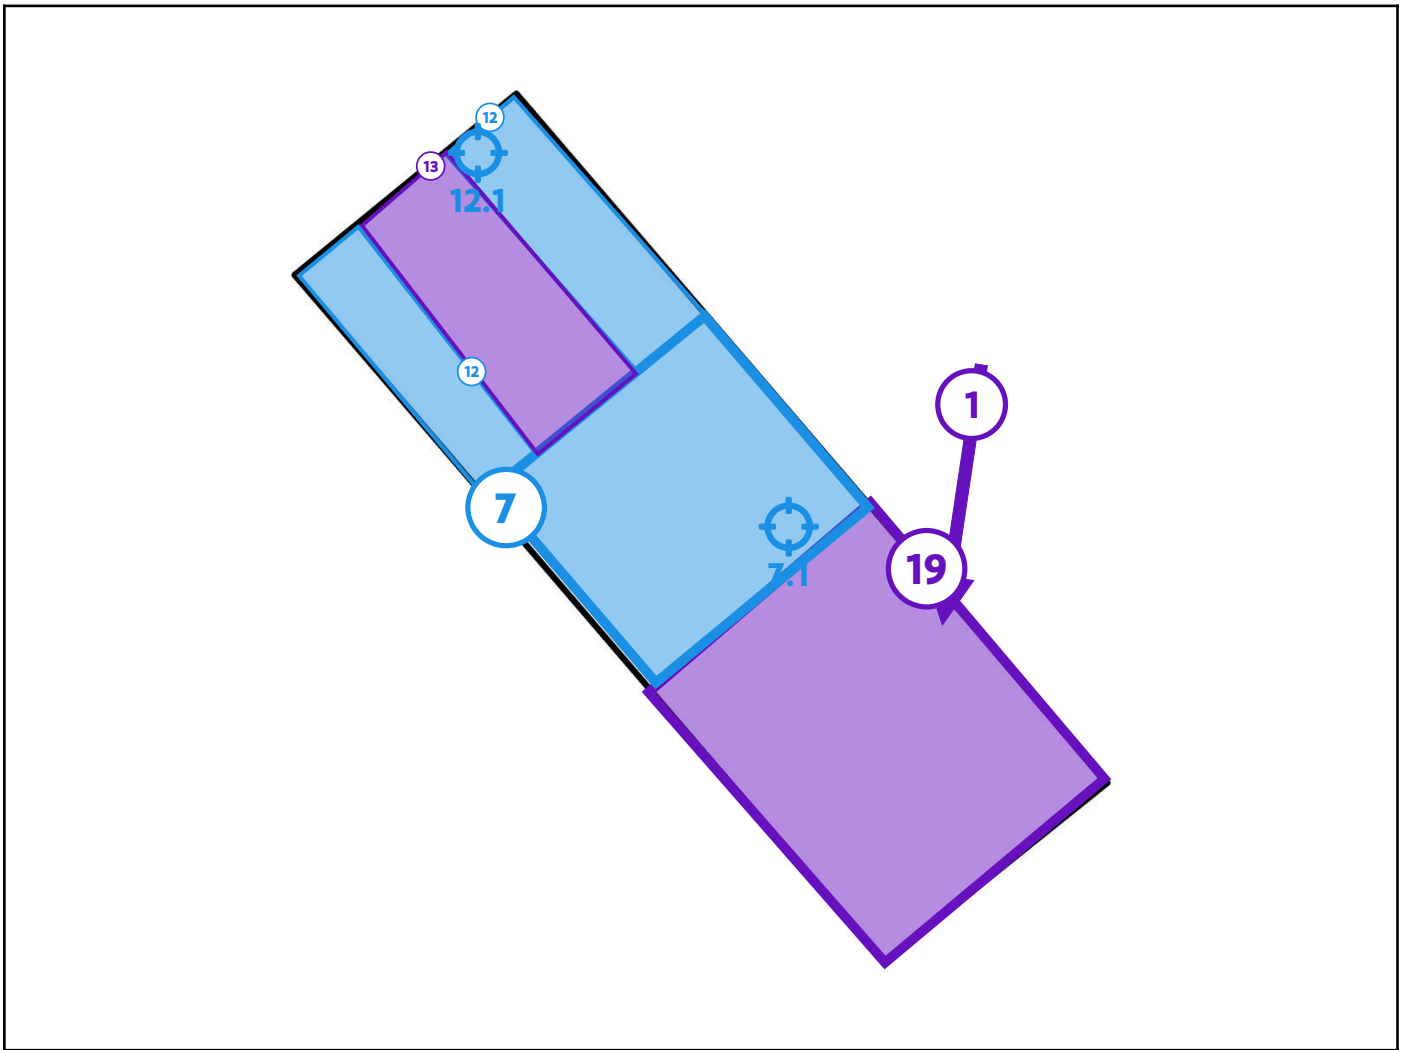
Plan 1.10: Woning plan

Beschrijving	Type	Actie
1. Binnenzijde en bovenzijde van de schouw	Beperking	-
7. Dakbedekking - Roofing dak keuken	Geen asbest	-
7.1 Code: M03	Puntmonster	-
12. Dakbedekking - Roofing dak veranda	Geen asbest	-
12.1 Code: M04	Puntmonster	-
13. Dakbedekking - niet verdacht dak veranda	Overige ruimte of materiaal	-
19. Onderdak - niet verdacht	Overige ruimte of materiaal	-

Uitleg van de asbestdeskundige: De binnenzijde van de schouw kon niet geïnspecteerd worden. Ook van buitenaf was inspectie onmogelijk omwille van de hoogte(hoger dan 3.5m). Asbestverdachte toepassingen kunnen aanwezig zijn. Dit betreft een beperking op middellange termijn.

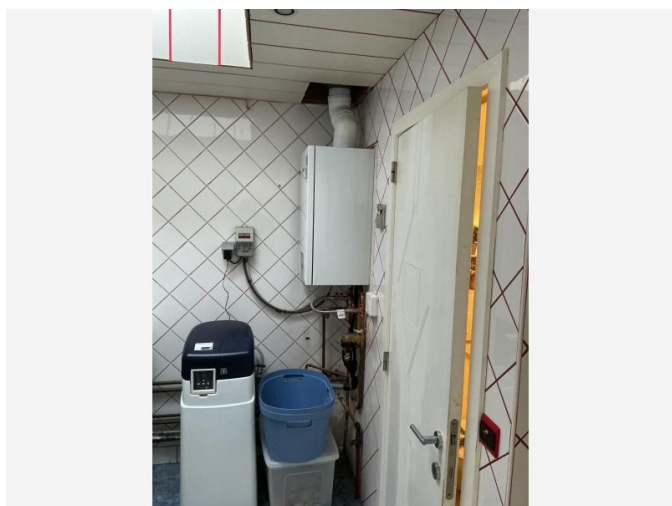
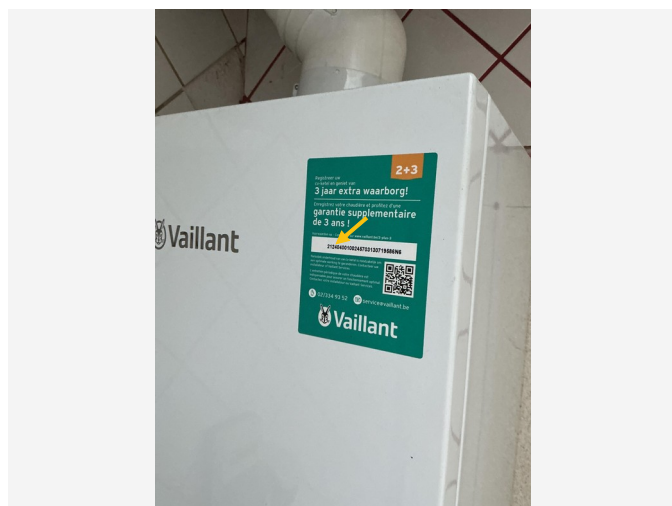
Fiche 17: Materialen aan de stookketel(dichtingen, isol mat,...) niet verdacht	De materialen aan de stookketel (dichtingen, isolerend materiaal,...) zijn niet asbest verdacht. Ketel is van bouwjaar 2024	Plan 1.3: Gelijkvloers
Fiche 18: Dakbedekking - niet verdacht	Geen asbestverdachte dakbedekking aanwezig.	-
Fiche 19: Onderdak - niet verdacht	De materialen onder de dakbedekking (onderdak,...) zijn niet asbest verdacht. Onderdak is geplaatst in 2023. Zie documenten in bijlage	Plan 1.10: Woning plan
Fiche 20: Afkitting ramen	De afkitting van de ramen bestaat uit siliconen. Dit is niet asbestverdacht.	Plan 1.3: Gelijkvloers Plan 1.6: Eerste verdieping

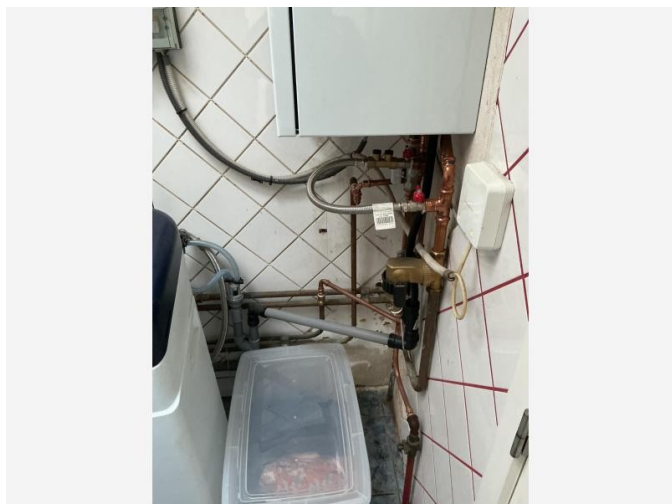
Beschrijving	Notitie	Terug te vinden op plannen
Fiche 21: Leidingisolatie - niet aanwezig	Geen leidingisolatie aanwezig.	Plan 1.3: Gelijkvloers
Fiche 22: Liftinfrastructuur - niet aanwezig		-
