Asbestinventarisatetest

Ruwaalstraat 2, 3060 Bertem

Attestnummer : **20260408-000226.000**

Uitgegeven op : **08.04.2026**

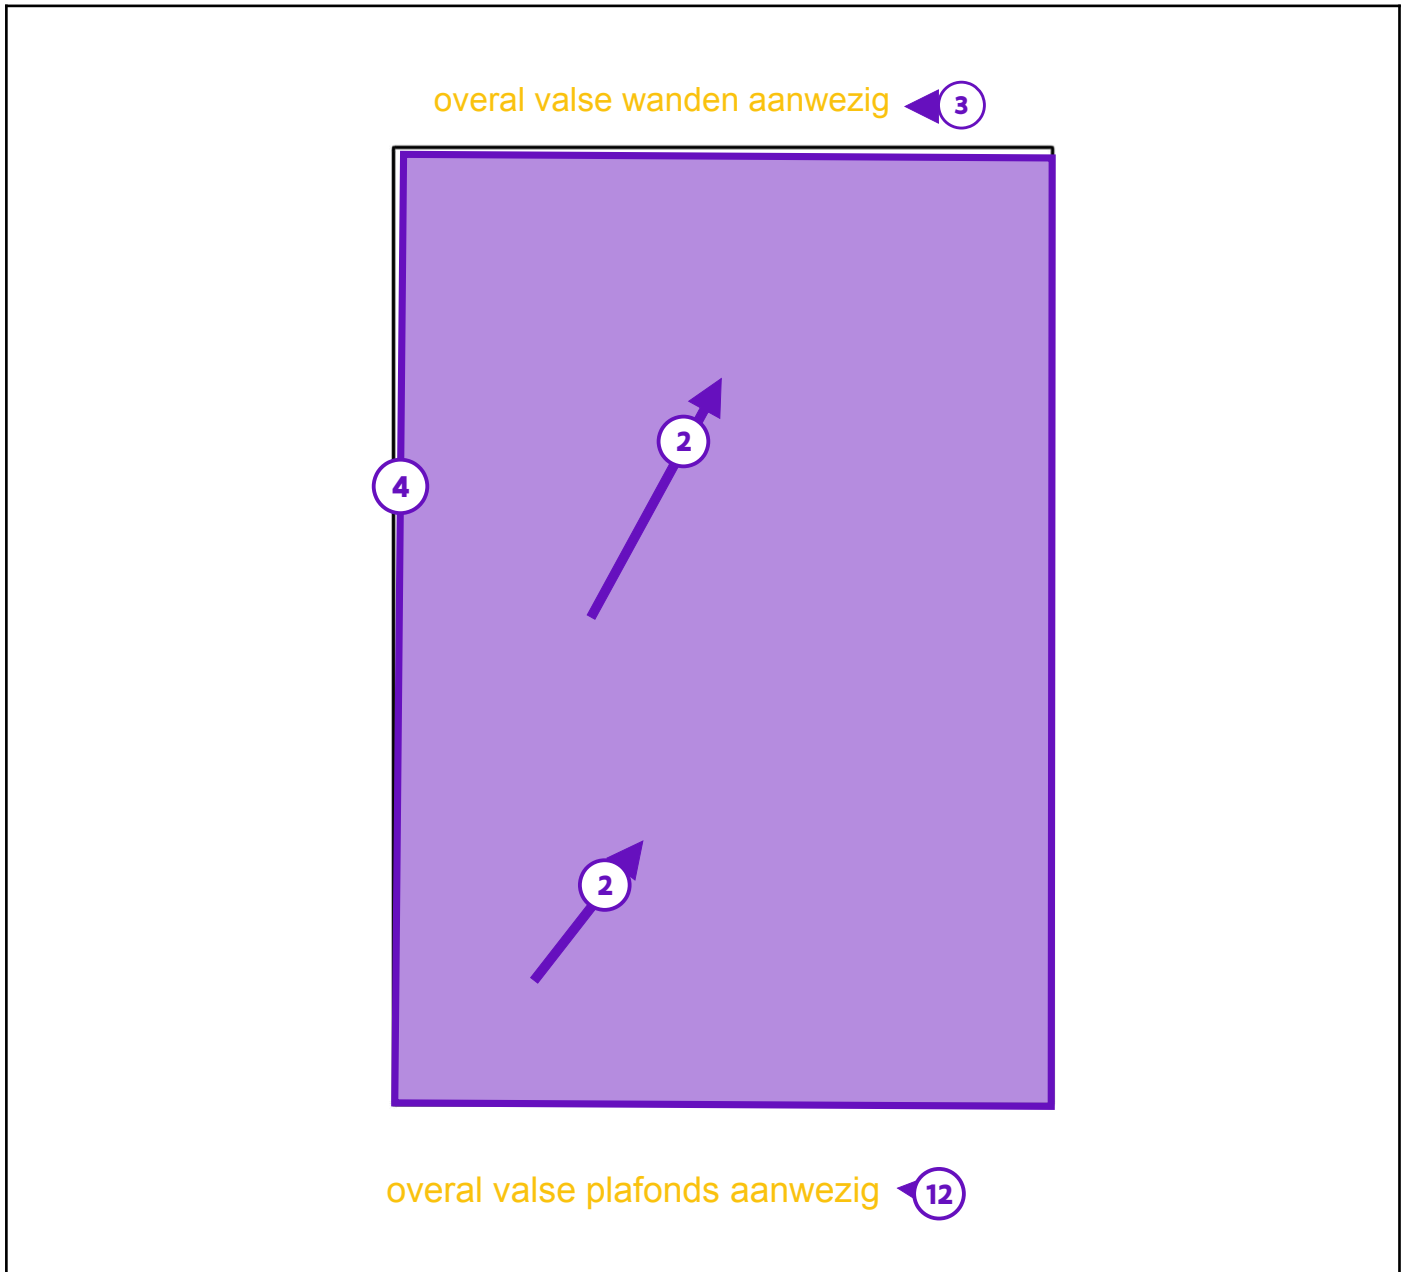
Plan 1.8: Hobbykamer

Beschrijving	Type	Actie
2. Materialen in opslag	Beperking	-
3. Valse wand(en)/voorzetwand(en) - Gipskarton-Pvc-hout	Advies	-
4. Vloerbekleding - Niet verdacht	Advies	-
12. Plafondafwerking in gipskarton/hout/pvc	Overige ruimte of materiaal	-

Uitleg van de asbestdeskundige: Op het moment van de inspectie kon niet nagegaan worden of er zich asbesthoudende materialen bevinden tussen het opgeslagen materiaal. De eigenaar is niet in staat om deze materialen op een redelijke termijn te verwijderen

De valse wand(en)/voorzetwand(en) bestaat(bestaan) uit niet-asbestverdachte gipskartonplaten/hout-/pvc platen. Zonder destructie is het niet mogelijk om na te gaan of er asbestverdachte materialen aanwezig zijn achter de valse wand(en)/voorzetwand(en).

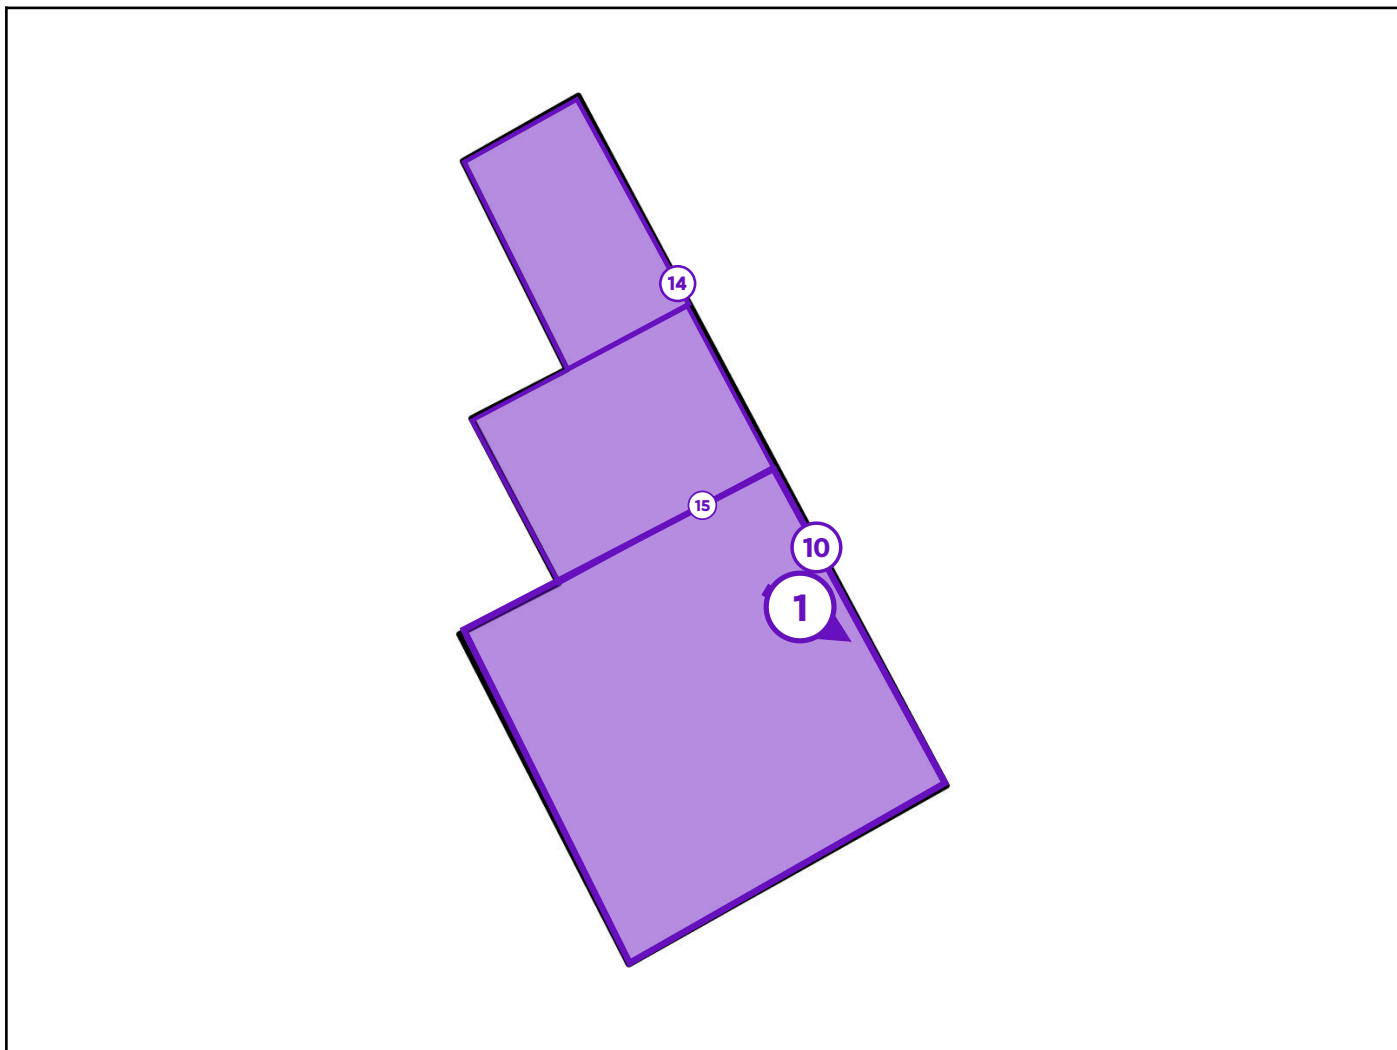
Plan 1.9: Woning plan

Beschrijving	Type	Actie
1. Binnenzijde en bovenzijde van de schouw	Beperking	-
10. Dakbedekking woning	Overige ruimte of materiaal	-
14. Dakbedekking tuinhuis aan woning	Overige ruimte of materiaal	-
15. Dakbedekking keuken	Overige ruimte of materiaal	-

Uitleg van de asbestdeskundige: De binnenzijde van de schouw kon niet geïnspecteerd worden. Ook van buitenaf was inspectie onmogelijk omwille van de hoogte (hoger dan 3.5m). Asbestverdachte toepassingen kunnen aanwezig zijn. Dit betreft een beperking op middellange termijn.

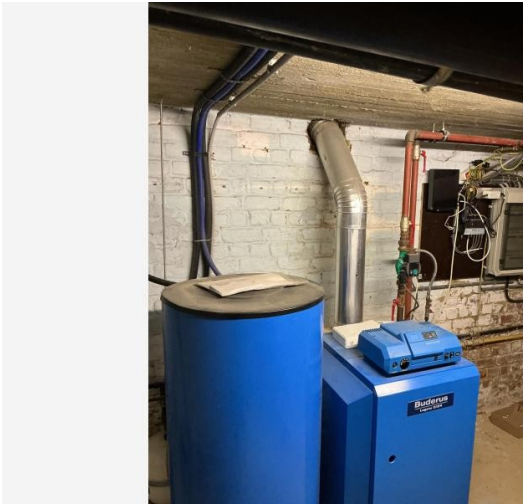
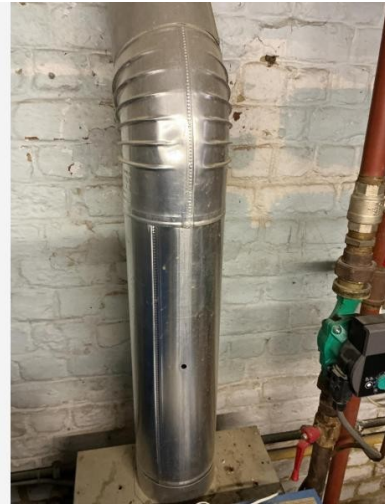
Fiche 9: Rookgaskanalen - niet verdacht

Fiche 15: Dakbedekking keuken	Geen asbestverdachte dakbedekking aanwezig. Dak is van zink.	Plan 1.9: Woning plan
Fiche 16: Onderdak stal	De materialen onder de dakbedekking (onderdak,...) zijn niet asbest verdacht.	Plan 2.2: Stal plan
Fiche 17: Dakbedekking stal	Geen asbestverdachte dakbedekking aanwezig.	Plan 2.1: Stal plan
Fiche 18: Afkitting ramen	De afkitting van de ramen bestaat uit siliconen. Dit is niet asbestverdacht.	Plan 1.4: Gelijkvloers

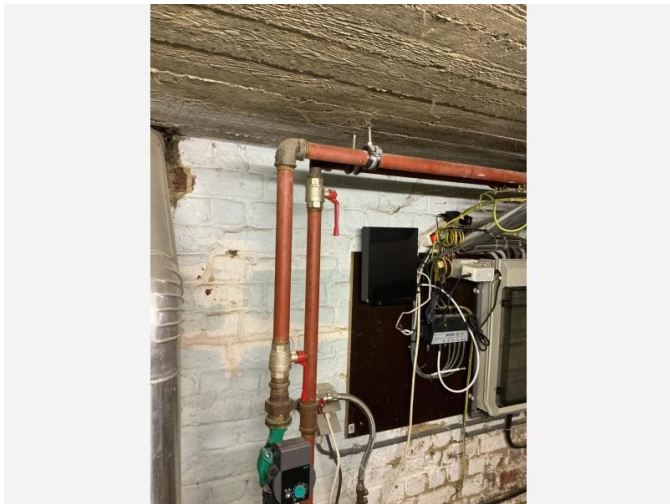
Beschrijving	Notitie	Terug te vinden op plannen
Fiche 19: Leidingisolatie - niet aanwezig	Geen leidingisolatie aanwezig.	Plan 1.1: Kelder
Fiche 20: Liftinfrastructuur - niet aanwezig		-
Fiche 21: Onderdak woning	De materialen onder de dakbedekking (onderdak,...) zijn niet asbest verdacht.	Plan 1.10: Woning plan
