# Asbestinventarisatetest

Motbroekstraat 101, 3390 Tielt-Winge

Attestnummer : **20260526-000433.000**

**Asbestveilig** (maar mogelijk niet asbestvrij)

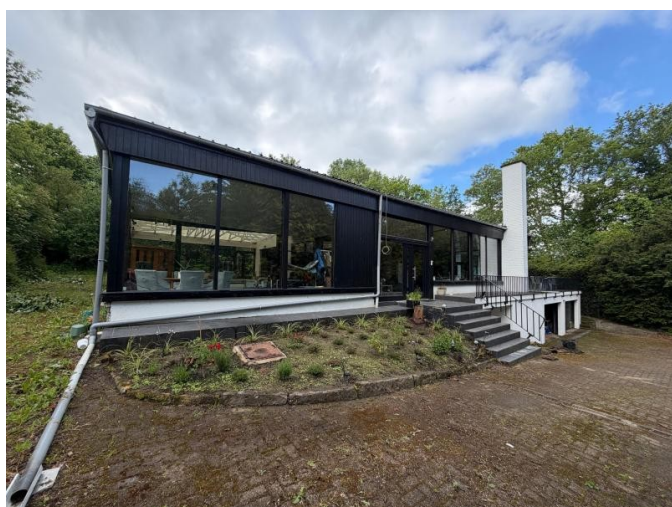
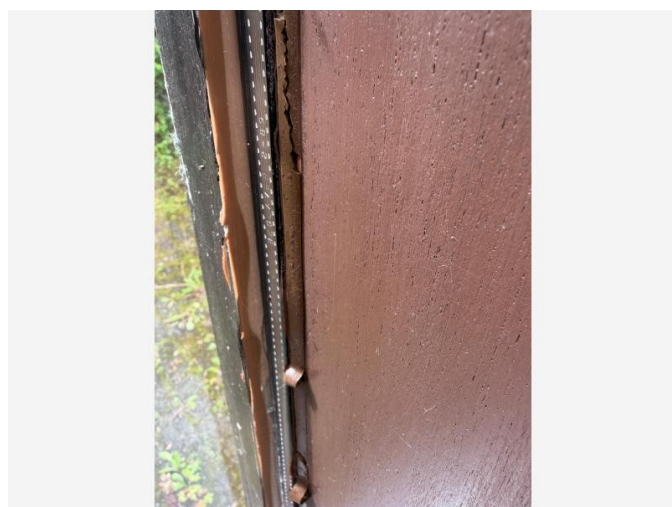
### Fiche 18: Afdichtingsmateriaal (mastiek,kit,..) aan schrijnwerk - Niet verdacht

Beschrijving	Notitie	Terug te vinden op plannen
Fiche 18: Afdichtingsmateriaal (mastiek,kit,..) aan schrijnwerk - Niet verdacht	Het aanwezig afkittingsmateriaal is niet asbest-verdacht.  Deze bestaat uit siliconen.	Plan 1.1: Kelder Plan 1.8: Gelijkvloers
Fiche 19: Leidingisolatie - niet verdacht	De aanwezige leidingisolatie is niet asbest verdacht. Deze bestaat uit PE schuim.	Plan 1.4: Kelder
Fiche 20: Dakbedekking - niet verdacht boven zwembad	Deze bestaat uit polycarbonaatplaten.	Plan 1.10: Gelijkvloers
Fiche 21: Rookgaskanalen - niet verdacht	De materialen van rookgaskanalen zijn niet asbest verdacht. Deze bestaan uit metaal	Plan 1.9: Gelijkvloers
Fiche 22: Dakbedekking - niet verdacht woning en zolder	Deze bestaat uit metalen golfplaten.	Plan 1.16: Zolder
Fiche 23: Onderdak - niet verdacht	De materialen onder de dakbedekking (onderdak,..) zijn niet asbest verdacht. Deze bestaan uit doek.	Plan 1.17: Zolder
