Asbestinventarisatetest

Naamsesteenweg 116, 3001 Leuven

Attestnummer : 20260506-000055.000

Uitgegeven op : 06.05.2026

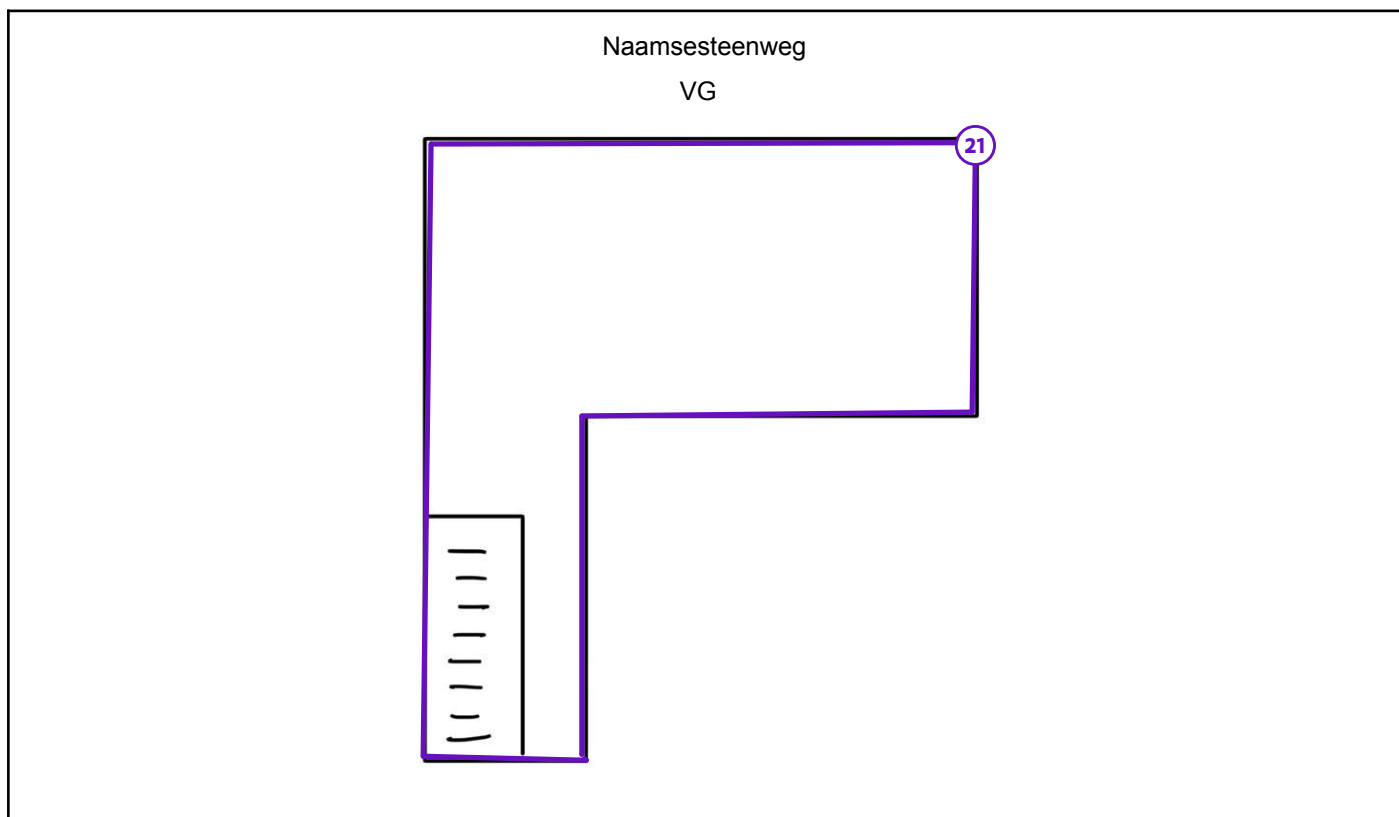
Plan 1.1: Kelder

Beschrijving	Type	Actie
21. Pleisterwerk - Niet aanwezig (Kelder)	Overige ruimte of materiaal	-

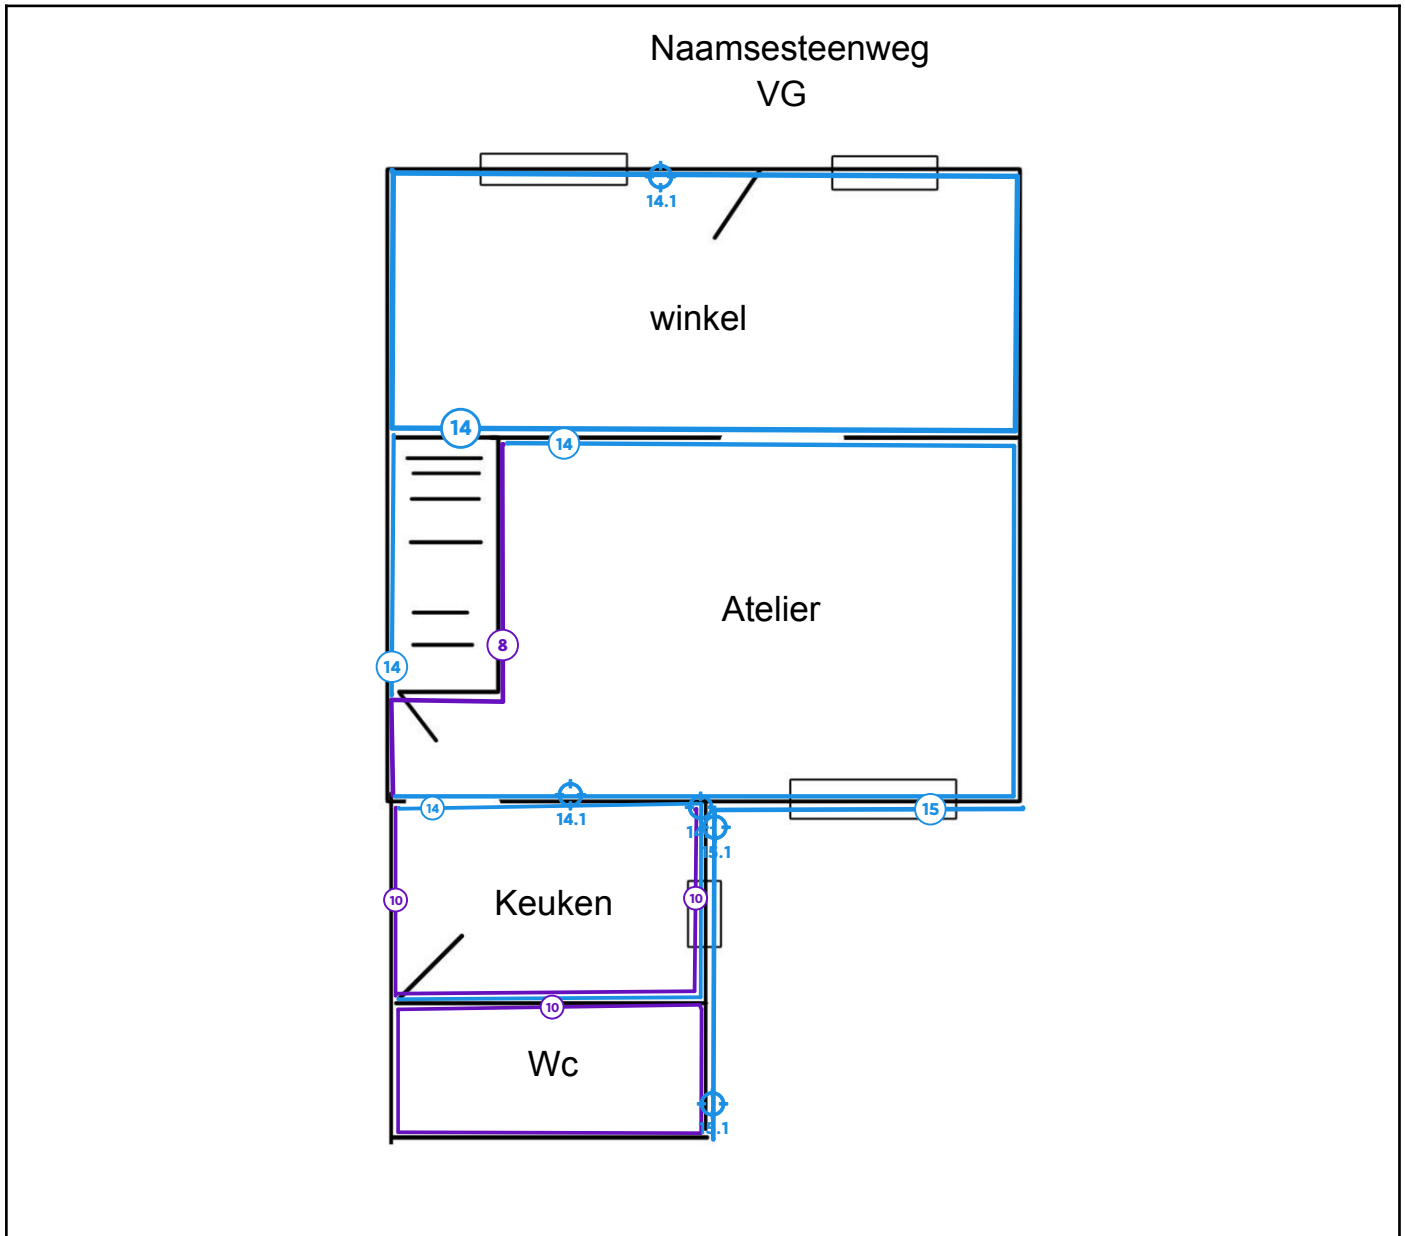
Plan 1.2: Gelijkvloers

Beschrijving	Type	Actie
8. Valse wand(en)/voorzetwand(en) - Gipskarton-Pvc-hout	Advies	-
10. Tegellijn achter wandtegels & plinten	Advies	-
14. Pleisterwerk wanden (Gelijkvloers)	Geen asbest	-
14.1 Code: M01	Mengmonster	-

15. Crepi (buiten)	Geen asbest	-
15.1 Code: M05	Mengmonster	-

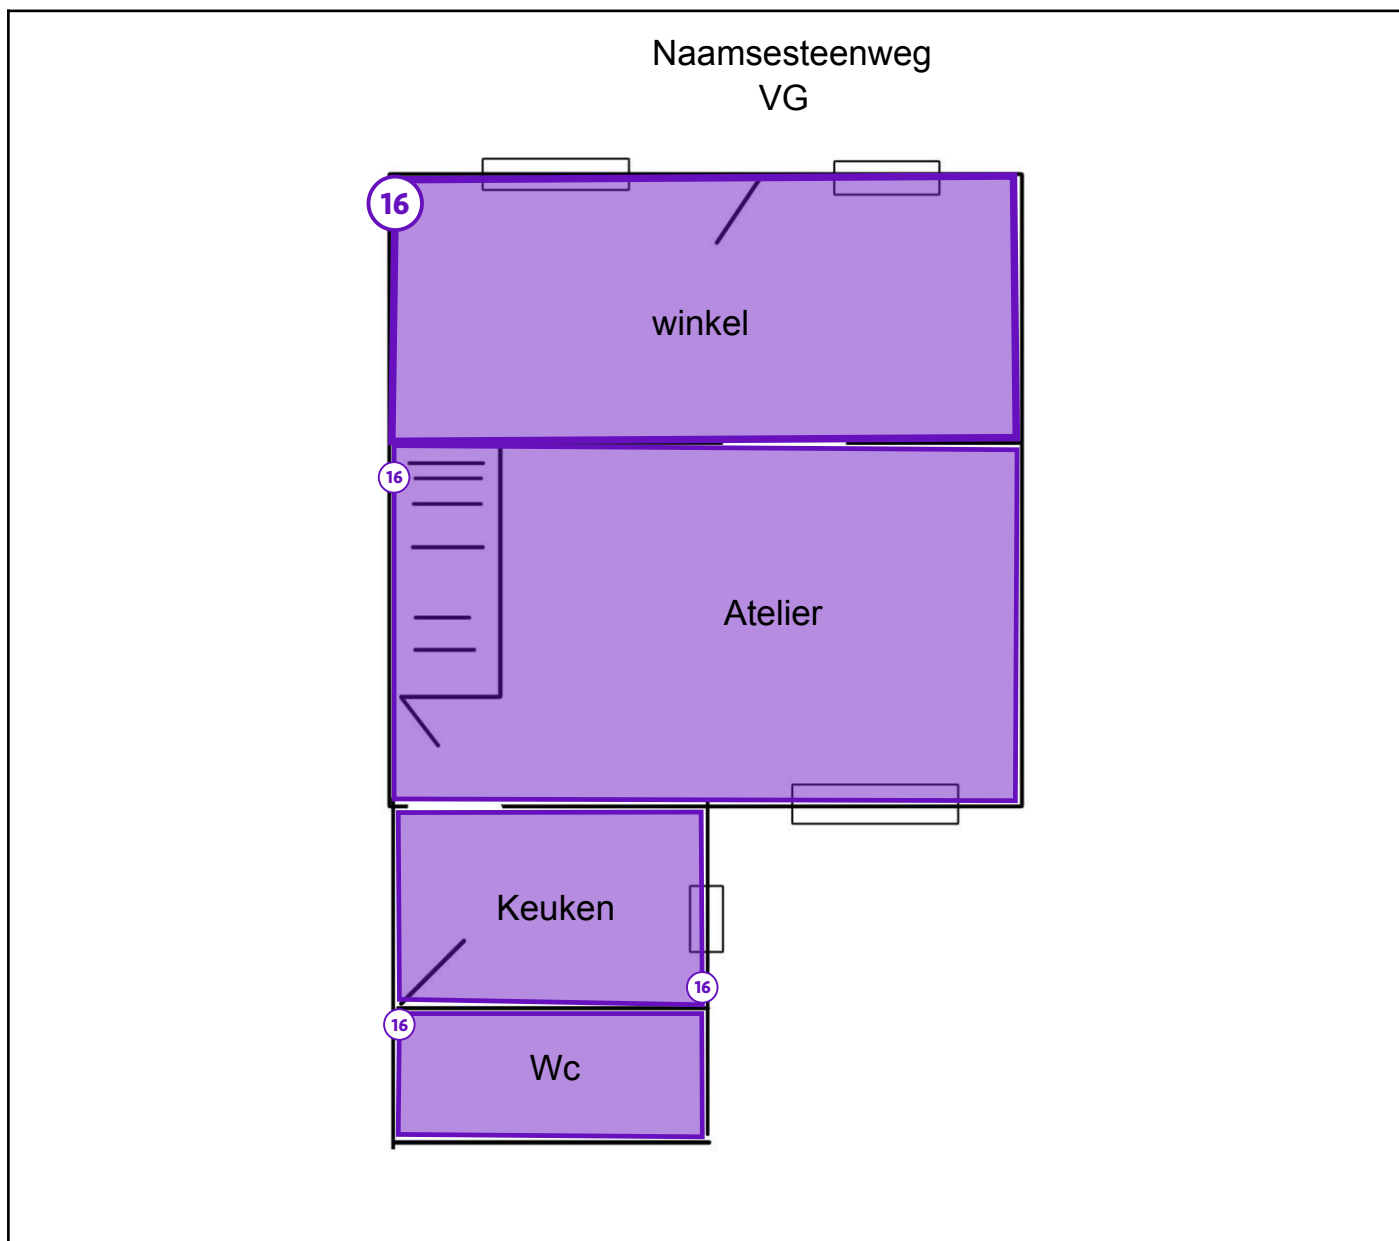
Plan 1.3: Gelijkvloers

Beschrijving	Type	Actie
16. Plafondafwerking in gipskarton/hout	Overige ruimte of materiaal	-

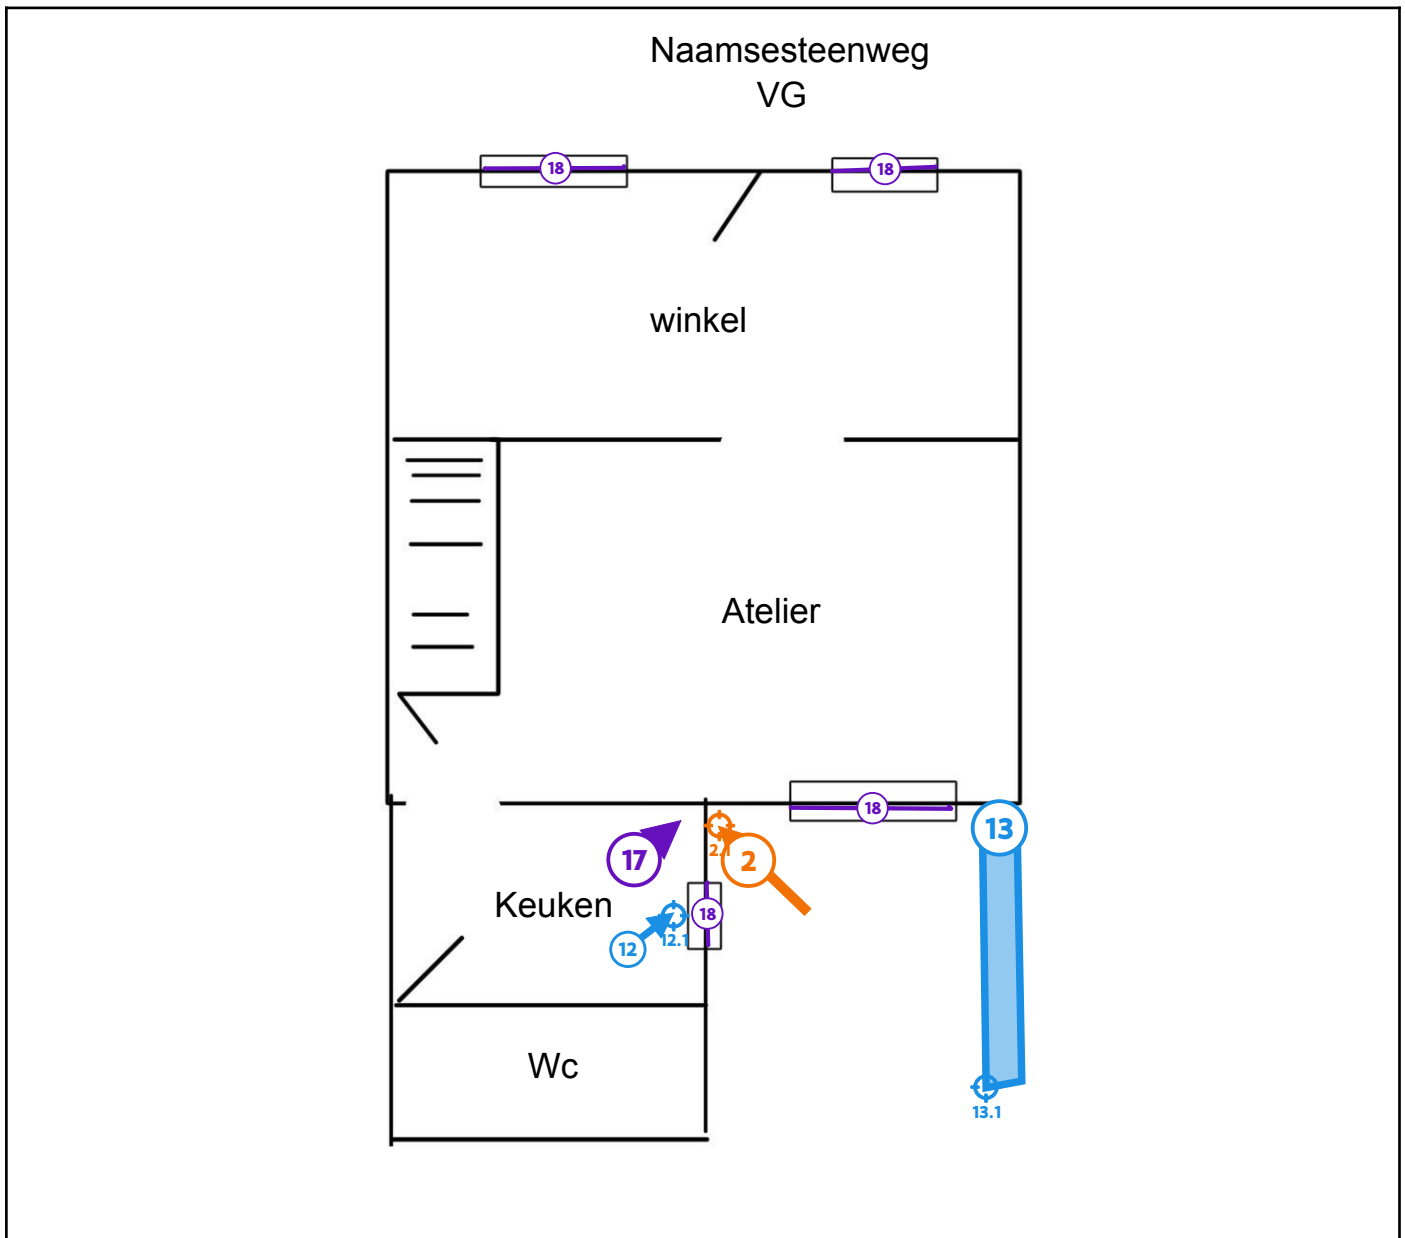
Plan 1.4: Gelijkvloers

Beschrijving	Type	Actie
2. Asbestcementkoker	Asbestmateriaal	Maatregelen nemen
2.1 Code: M06	Puntmonster	-
12. Ontdreuningsplaat/anti-dreunplaat onder spoelbak	Geen asbest	-
12.1 Code: M03 - Gelijkvloers	Puntmonster	-

13. Deksteen	Geen asbest	-
13.1 Code: M07	Puntmonster	-
17. Materialen aan de stookketel(dichtingen, isol mat,...) niet verdacht	Overige ruimte of materiaal	-
18. Afdichtingsmateriaal (mastiek,kit,...) aan schrijnwerk - Niet verdacht	Overige ruimte of materiaal	-

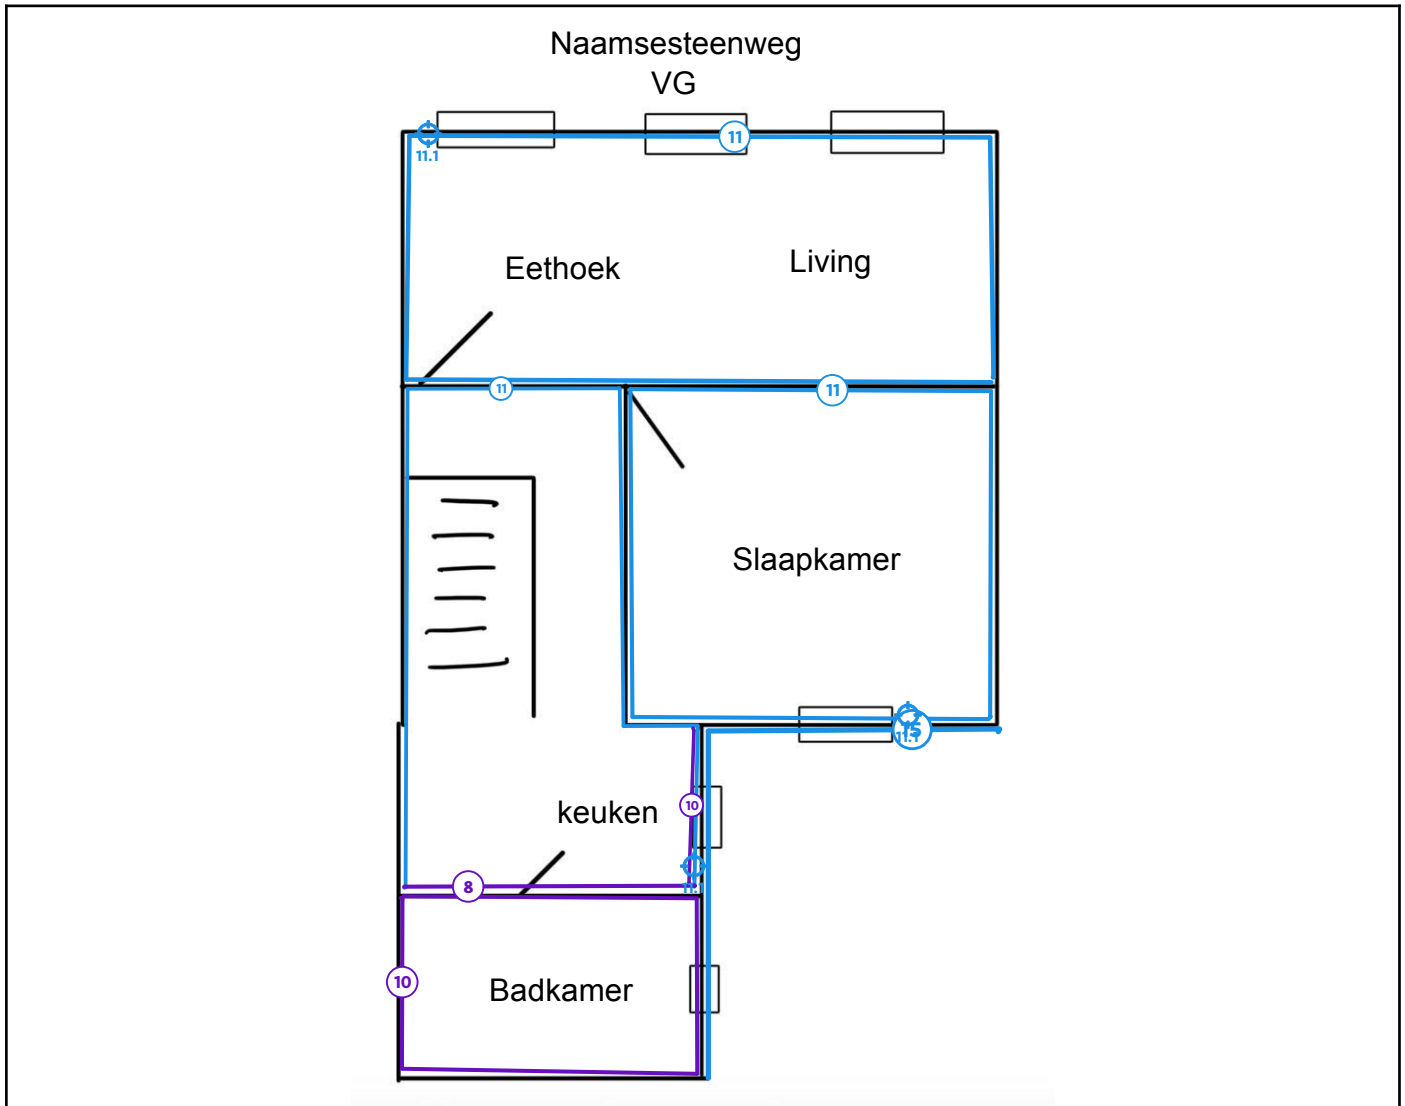
Plan 1.5: 1ste verdieping

Beschrijving	Type	Actie
8. Valse wand(en)/voorzetwand(en) - Gipskarton-Pvc-hout	Advies	-
10. Tegellijm achter wandtegels & plinten	Advies	-
11. Pleisterwerk wanden (1ste verdieping)	Geen asbest	-
11.1 Code: M02	Mengmonster	-
15. Crepi (buiten)	Geen asbest	-

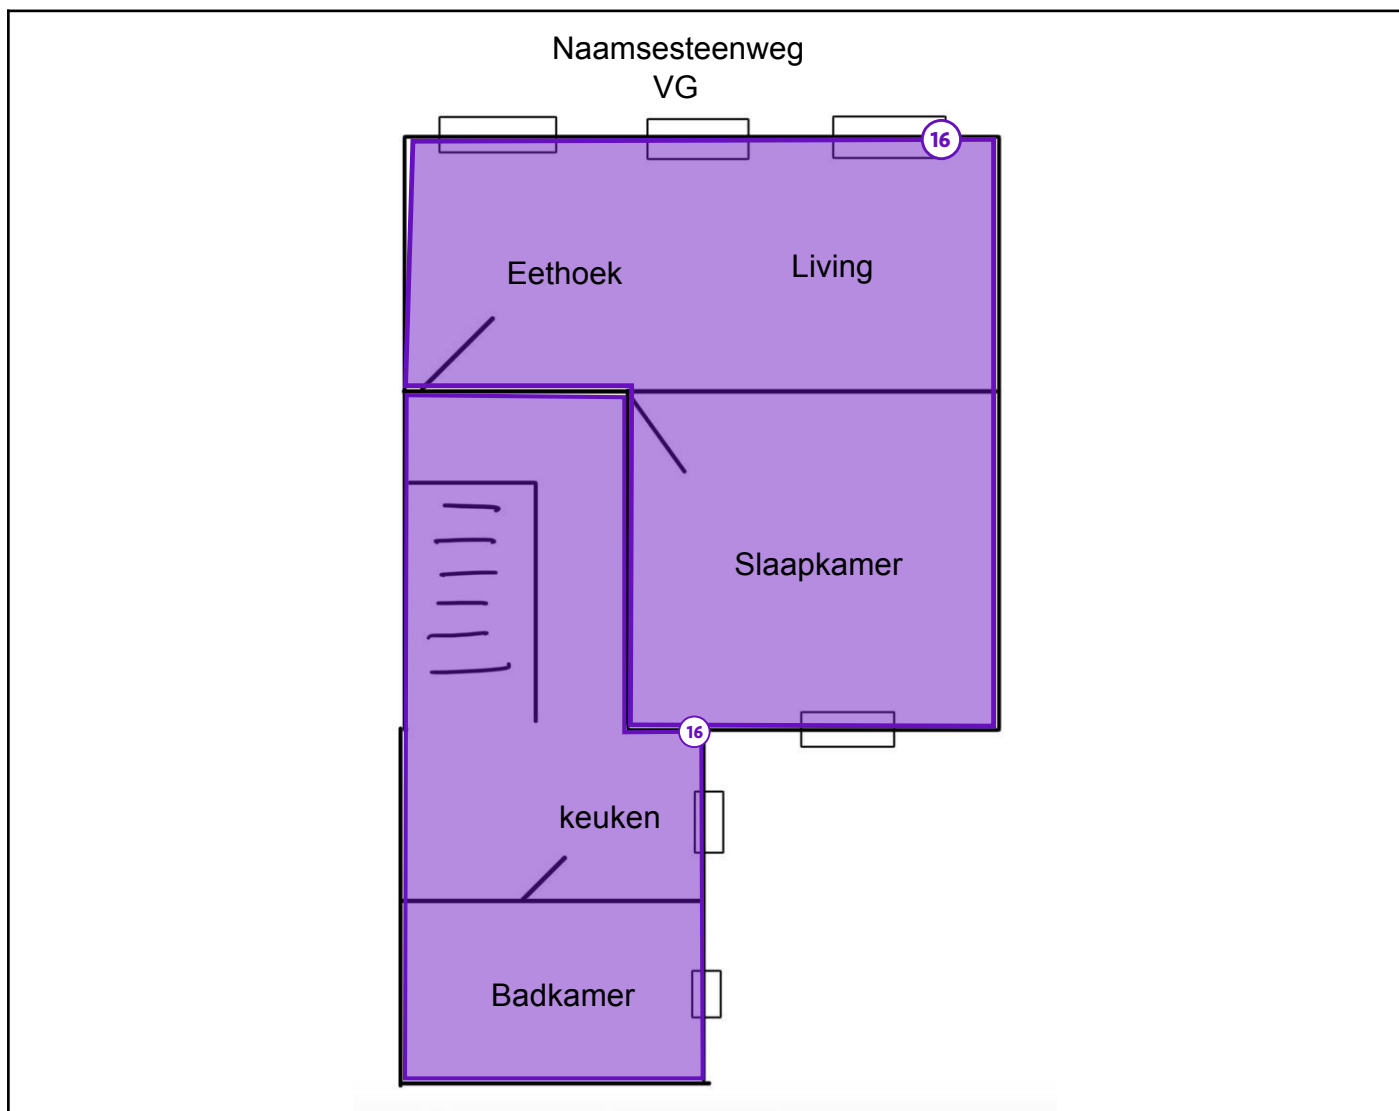
Plan 1.6: 1ste verdieping

Beschrijving	Type	Actie
16. Plafondafwerking in gipskarton/hout	Overige ruimte of materiaal	-

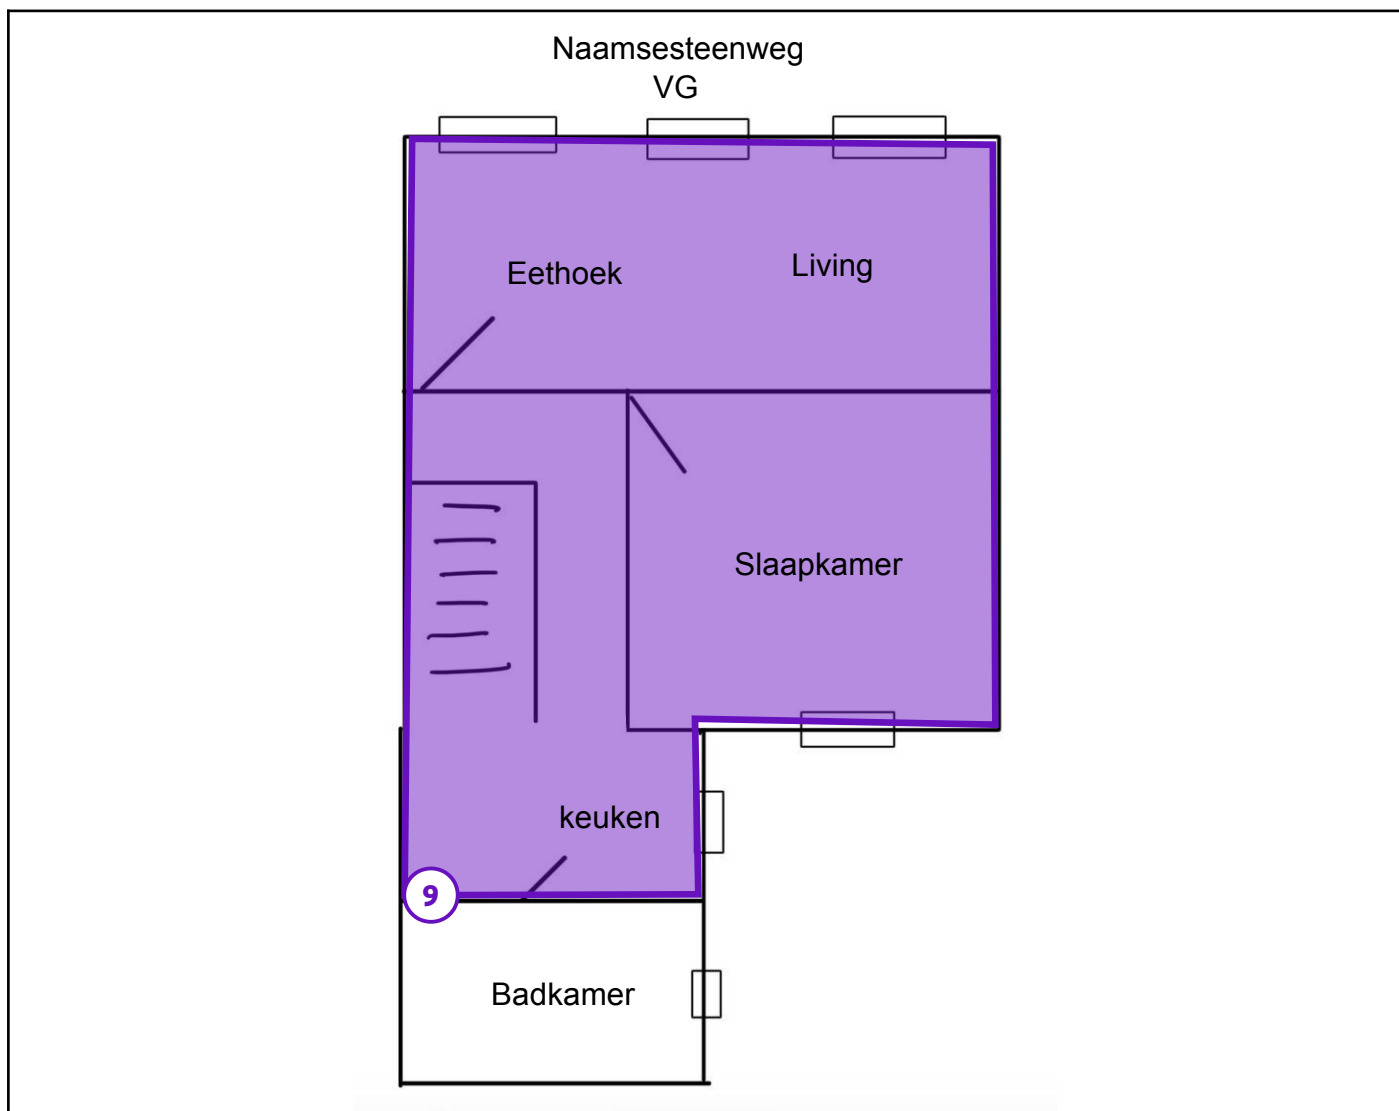
Plan 1.7: 1ste verdieping

Beschrijving	Type	Actie
9. Parket/laminaat - Niet verdacht	Advies	-

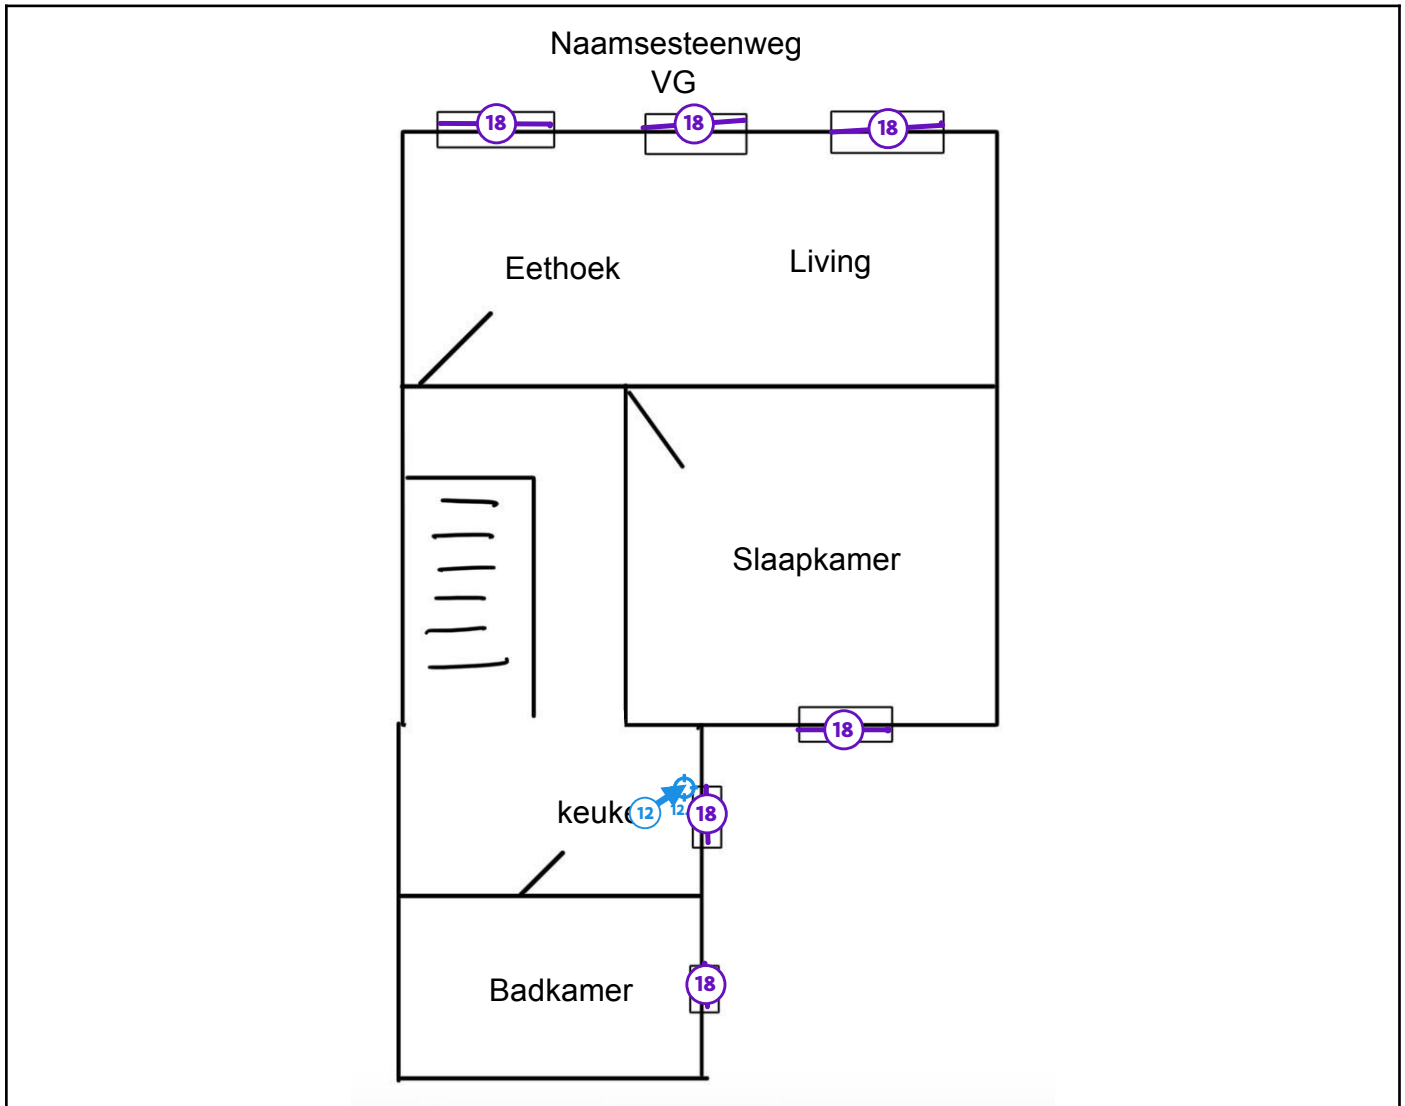
Plan 1.8: 1ste verdieping

Beschrijving	Type	Actie
12. Ontdreuningsplaat/anti-dreunplaat onder spoelbak	Geen asbest	-
12.2 Code: M04 - 1ste verdieping	Puntmonster	-
18. Afdichtingsmateriaal (mastiek,kit,..) aan schrijnwerk - Niet verdacht	Overige ruimte of materiaal	-

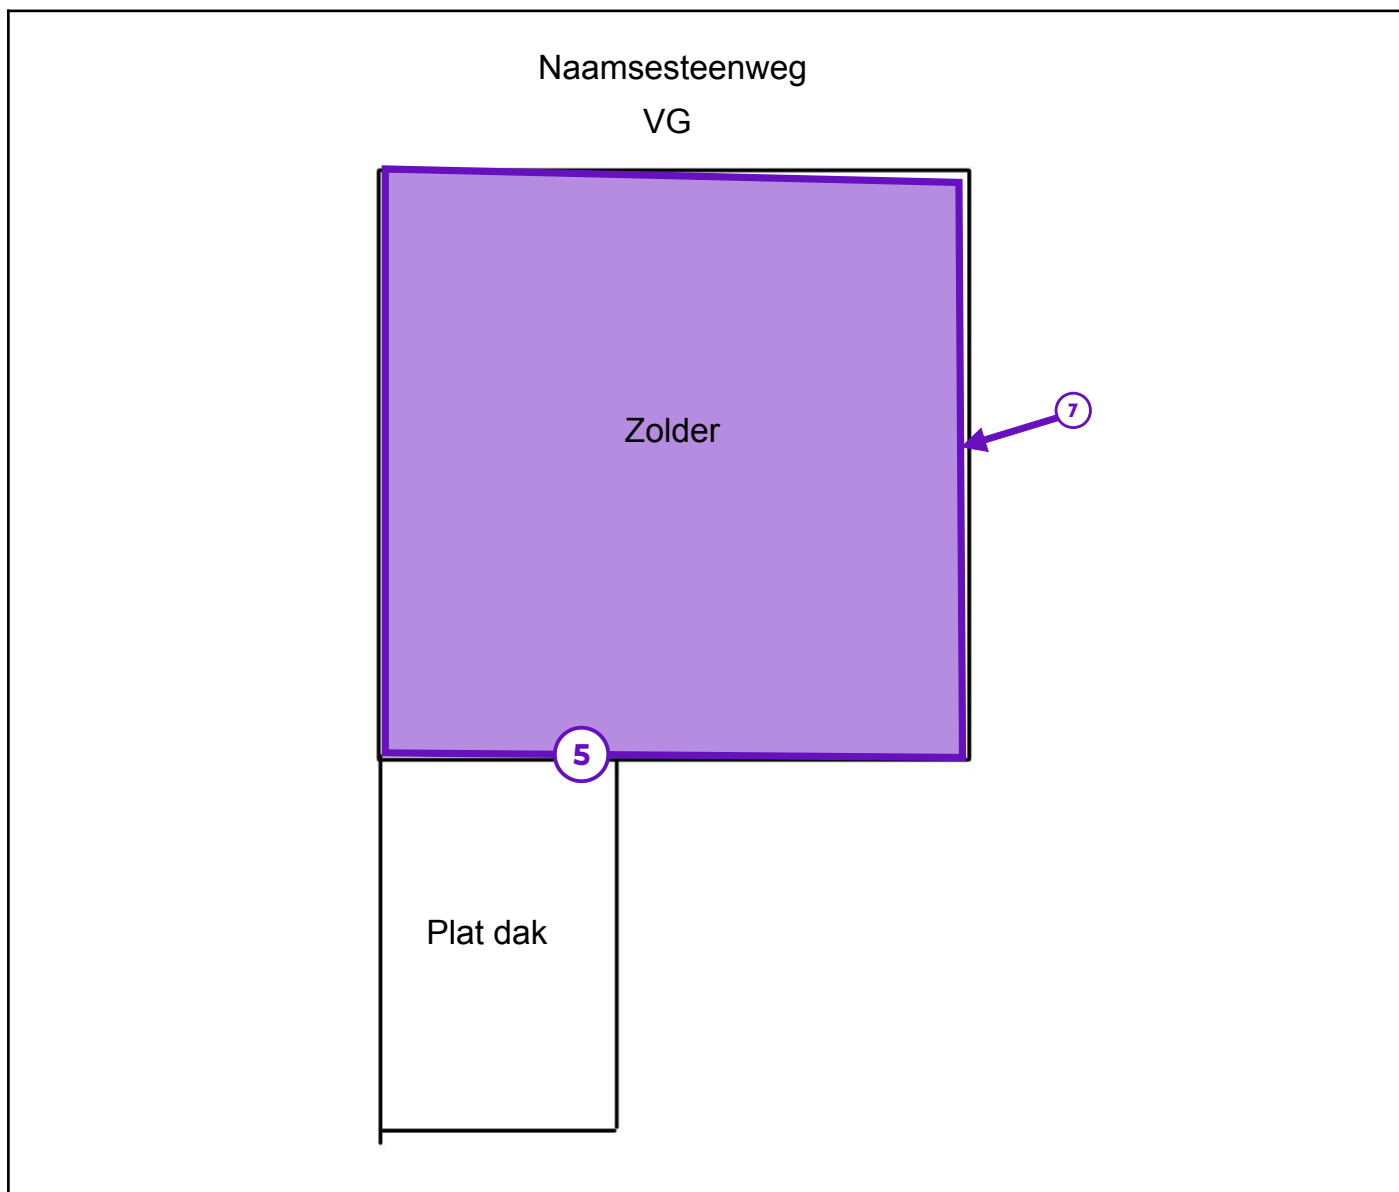
Plan 1.9: Zolder

Beschrijving	Type	Actie
5. Zolder niet betreedbaar	Beperking	-
7. Binnenzijde en bovenzijde van de schouw	Beperking	-

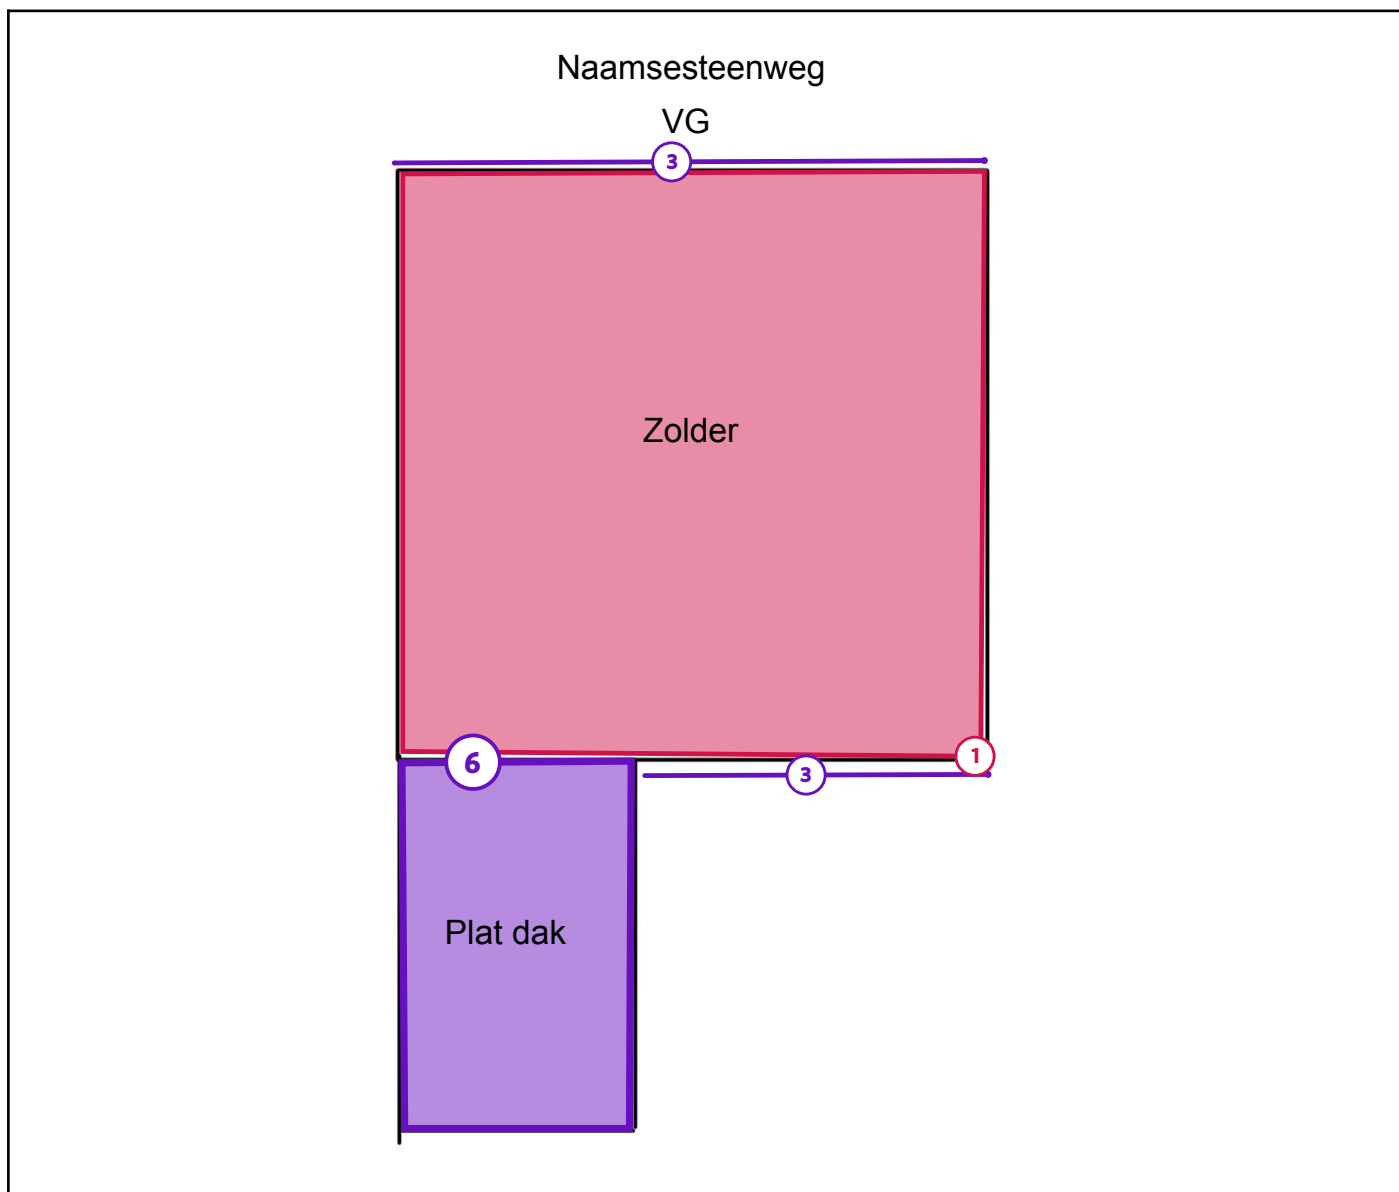
Plan 1.10: Zolder

Beschrijving	Type	Actie
1. Dakbedekking - Dakleien (Hoofdgebouw)	Asbestmateriaal	Dringend verwijderen
3. Dakgoot hoofddak	Beperking	-
6. Dakbedekking (>3,50m) (Achterbouw)	Beperking	-

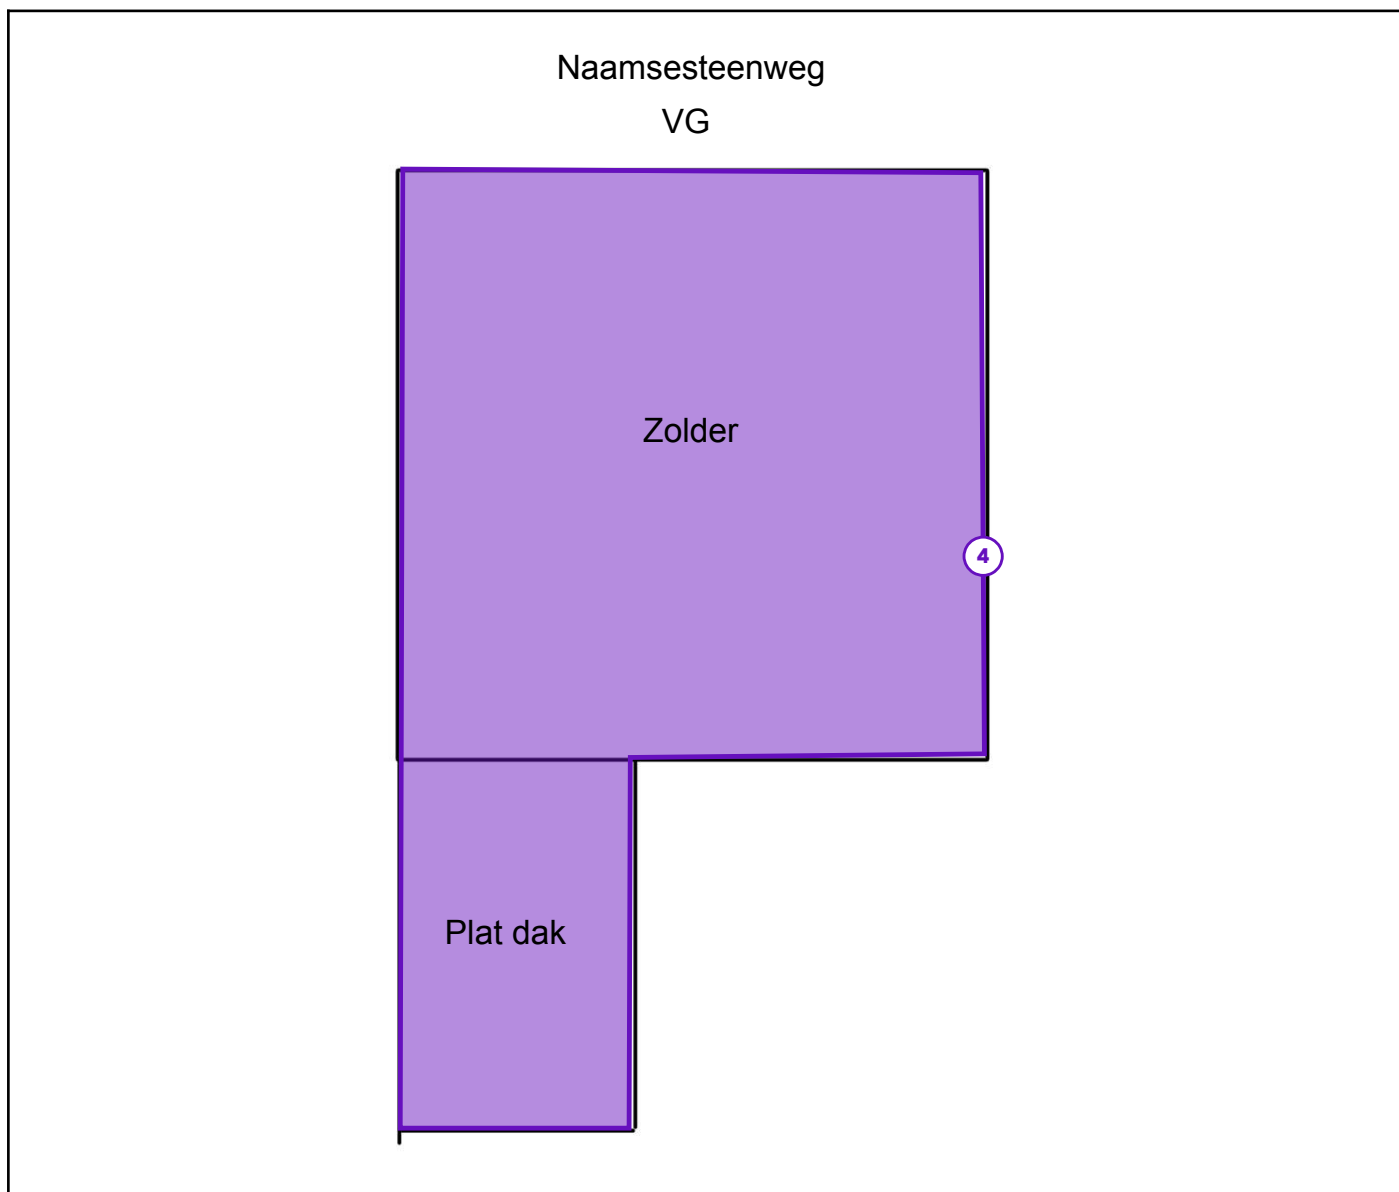
Plan 1.11: Zolder

Beschrijving	Type	Actie
4. Onderdak - Niet waarneembaar (Hoofdgebouw + Achterbouw)	Beperking	-

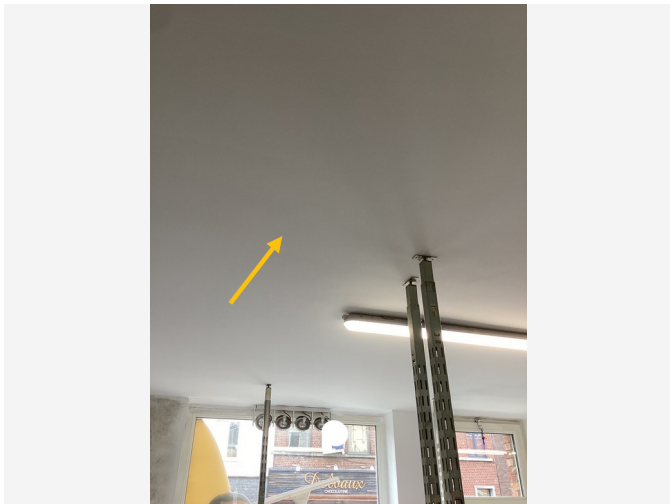
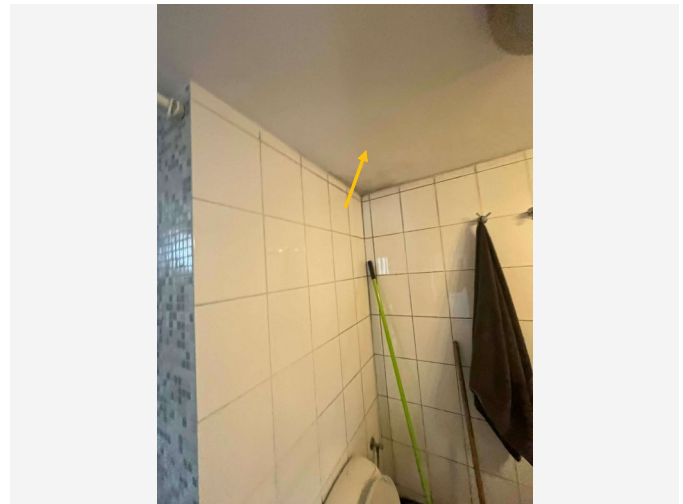
Beschrijving	Notitie	Terug te vinden op plannen
Fiche 16: Plafondafwerking in gipskarton/hout	Het plafond bestaat uit niet-asbestverdachte gipskartonplaten/houten platen . Zonder destructie is het niet mogelijk om na te gaan of er asbestverdachte materialen aanwezig zijn achter de gipskartonplaten/hout-/pvc platen.	Plan 1.3: Gelijkvloers Plan 1.6: 1ste verdieping
Fiche 17: Materialen aan de stookketel(dichtingen, isol mat,...) niet verdacht	De materialen aan de stookketel (dichtingen, isolerend materiaal,...) zijn niet asbest verdacht. De ketel is van het jaar 2019 en bevindt zich in de keuken.	Plan 1.4: Gelijkvloers
Fiche 18: Afdichtingsmateriaal (mastiek,kit,...) aan schrijnwerk - Niet verdacht	Het aanwezig afkittingsmateriaal is niet asbest-verdacht.	Plan 1.4: Gelijkvloers Plan 1.8: 1ste verdieping

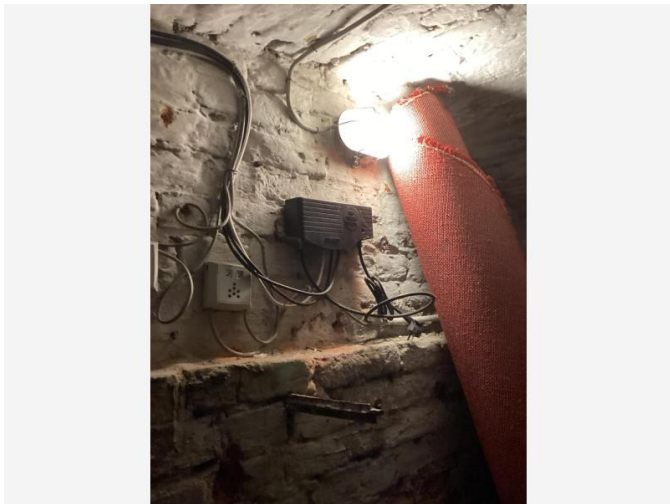
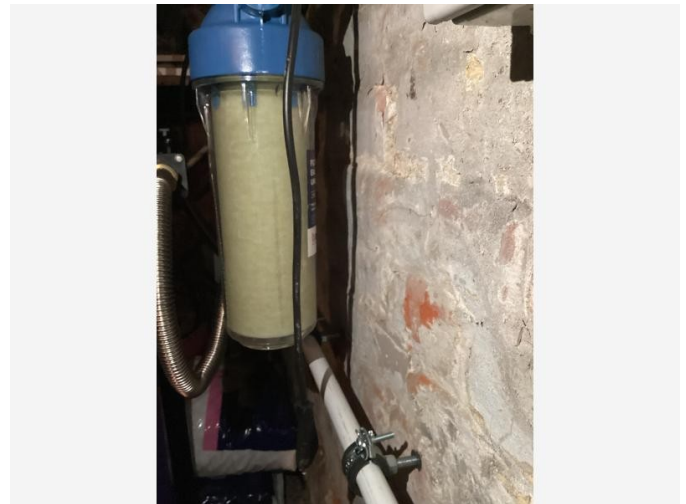
Beschrijving	Notitie	Terug te vinden op plannen
Fiche 19: Leidingisolatie - niet aanwezig	Geen leidingisolatie aanwezig.	-
Fiche 20: Liftinfrastructuur - niet aanwezig	-	-
Fiche 21: Pleisterwerk - Niet aanwezig (Kelder)	Geen pleisterwerken aanwezig.	Plan 1.1: Kelder
