Asbestinventarisatetest

Parklaan 7, 3360 Bierbeek

Attestnummer : 20260518-000325.000

Uitgegeven op : 18.05.2026

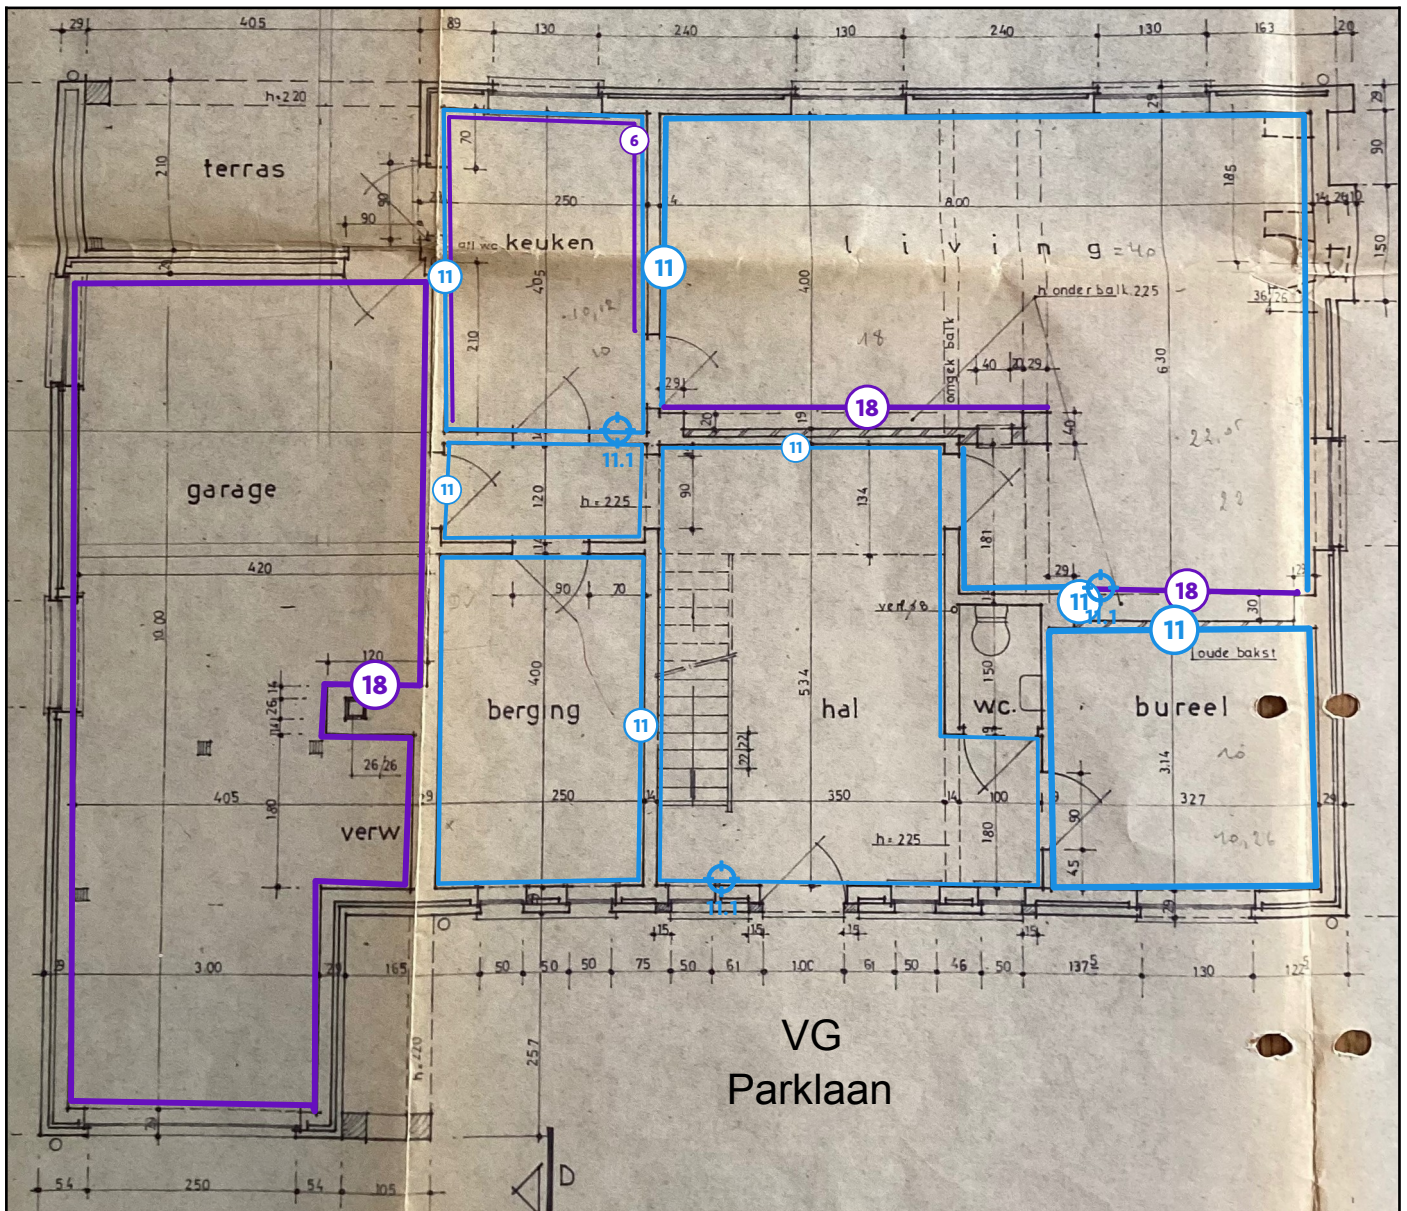
Plan 1.1: Gelijkvloers

Beschrijving	Type	Actie
6. Inbouw keukenkasten	Advies	-
11. Pleisterwerk wanden	Geen asbest	-
11.1 Code: M01	Mengmonster	-
18. Pleisterwerk - Niet aanwezig	Overige ruimte of materiaal	-

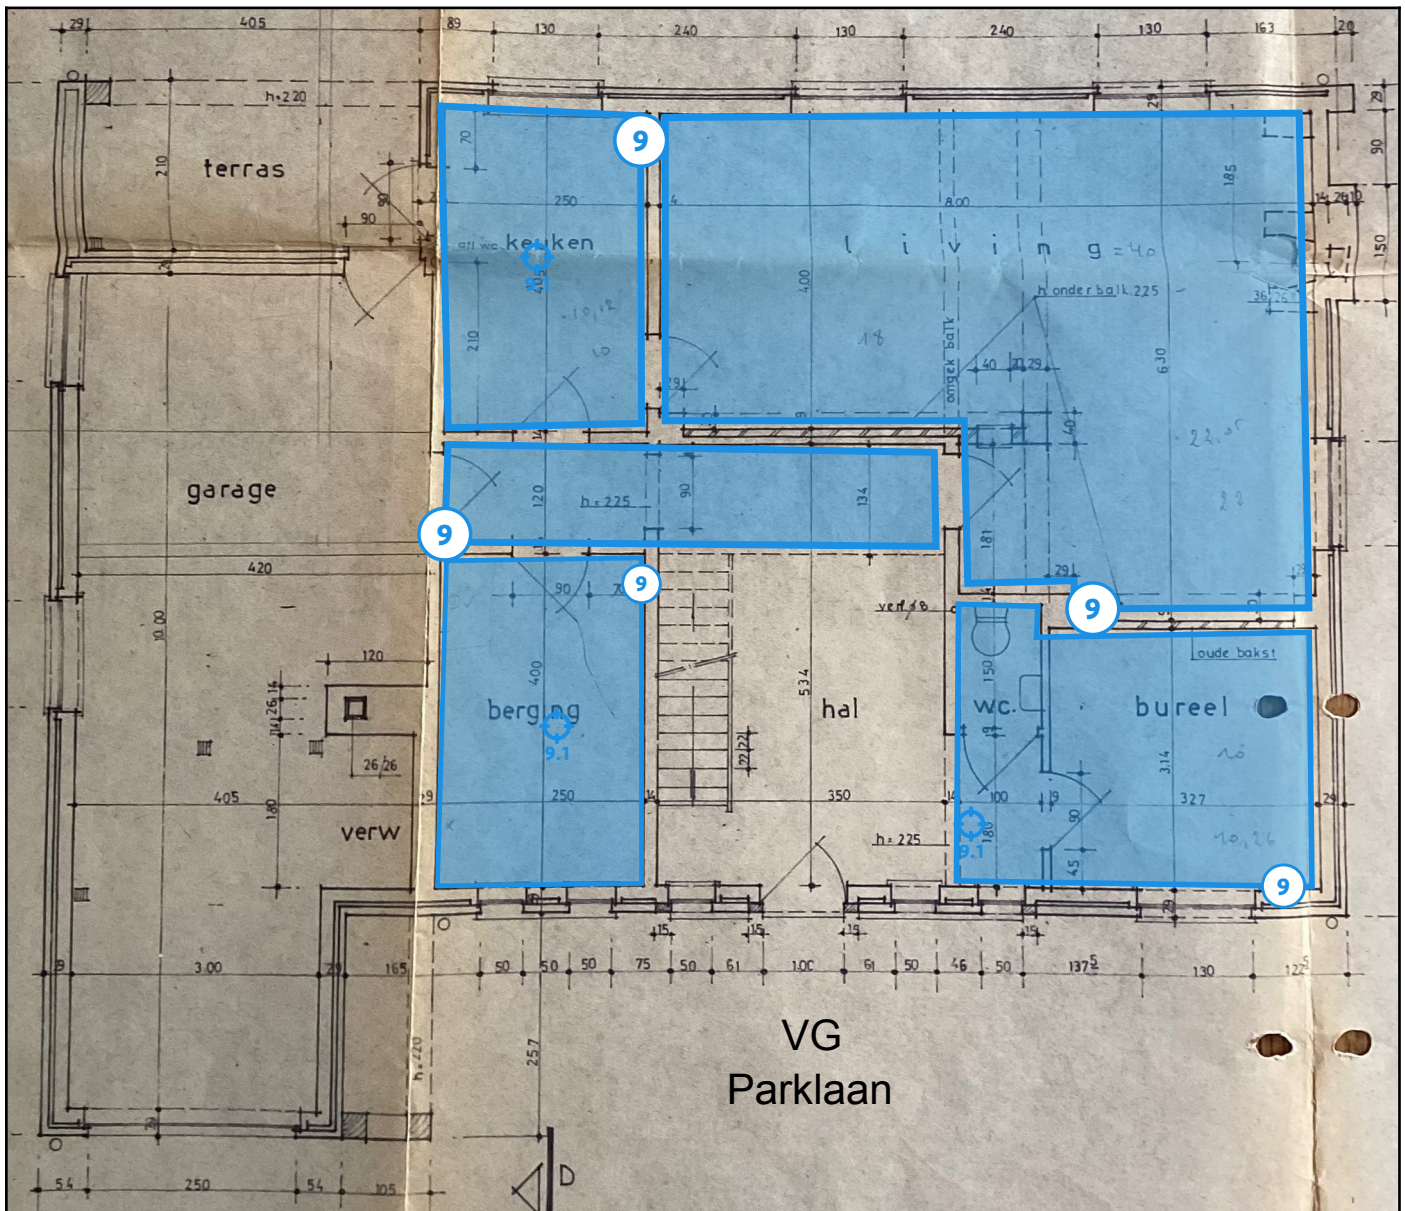
Plan 1.2: Gelijkvloers

Beschrijving	Type	Actie
9. Pleisterwerk plafonds	Geen asbest	-
9.1 Code: M02	Mengmonster	-

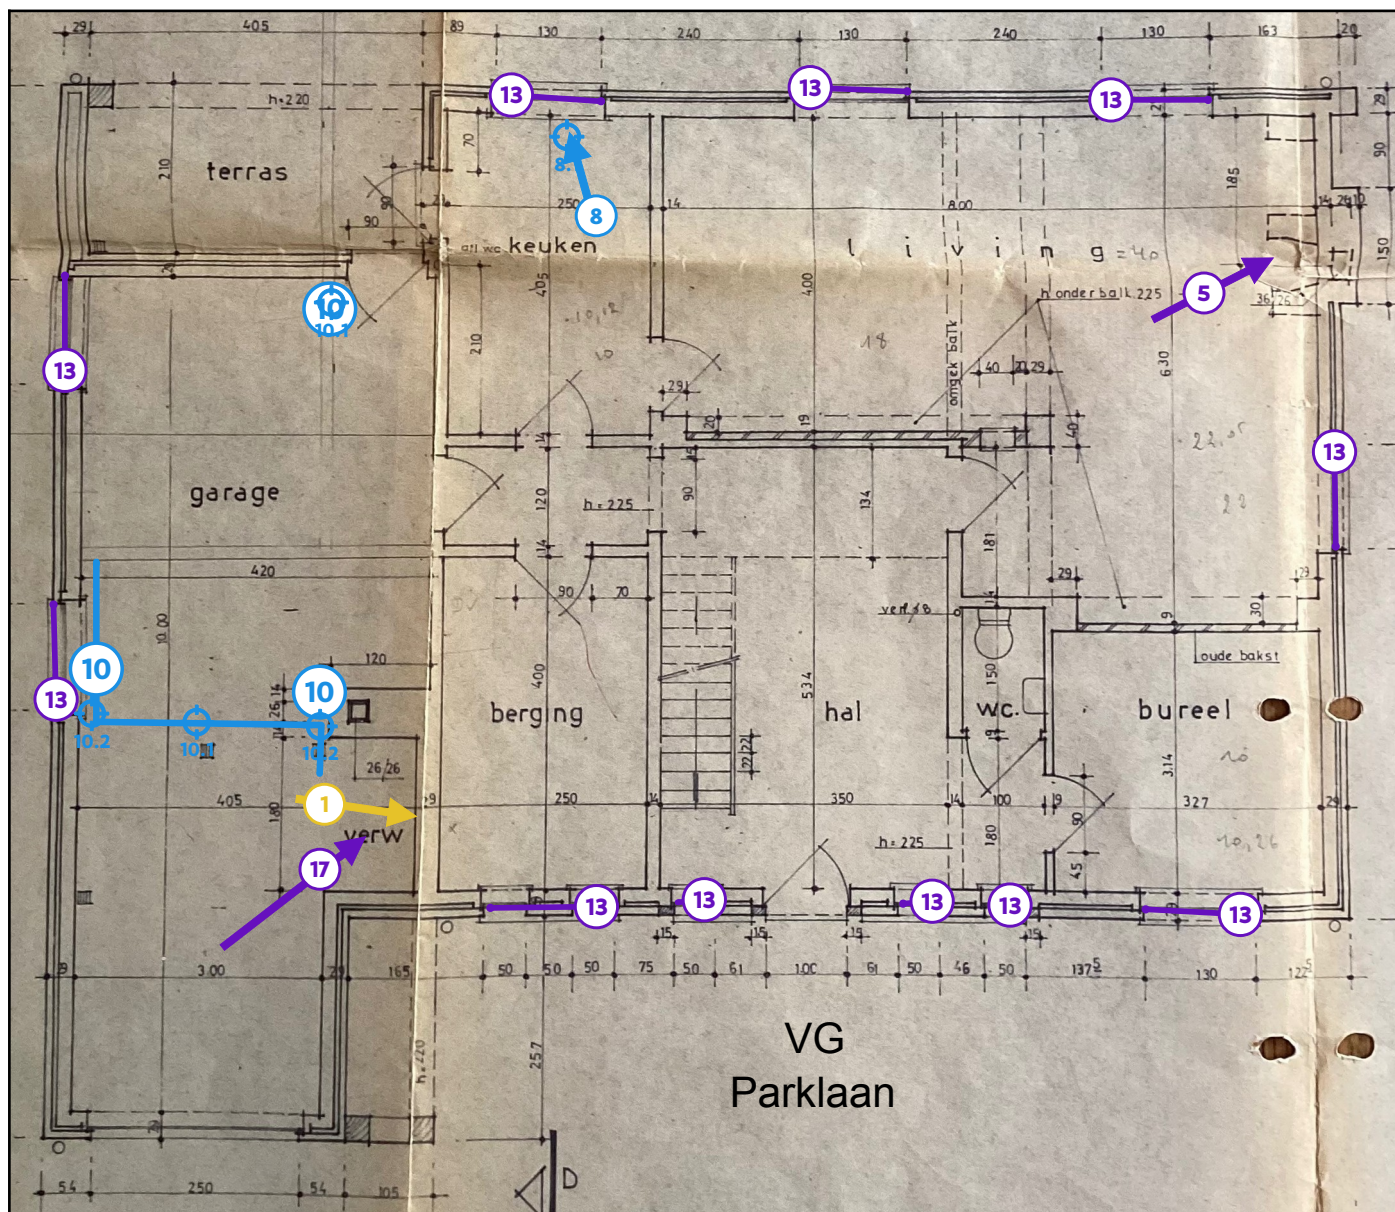
Plan 1.3: Gelijkvloers

Beschrijving	Type	Actie
1. Bakeliet schakelmateriaal (CV-Ketel)	Asbestmateriaal	Zorgvuldig beheren
5. Dichtingskoord (Niet verdacht)	Advies	-
8. Ontdreningsplaat/anti-dreunplaat onder spoelbak	Geen asbest	-
8.1 Code: M03	Puntmonster	-

10. Leidingisolatie - Gips ²	Geen asbest	-
10.1 Code: M04 - Recht	Mengmonster	-
10.2 Code: M05 - Bochten	Mengmonster	-
13. Afdichtingsmateriaal (mastiek,kit,...) aan schrijnwerk - Niet verdacht	Overige ruimte of materiaal	-
17. Brander/CV-ketel - Isolatie/pakkingen	Overige ruimte of materiaal	-

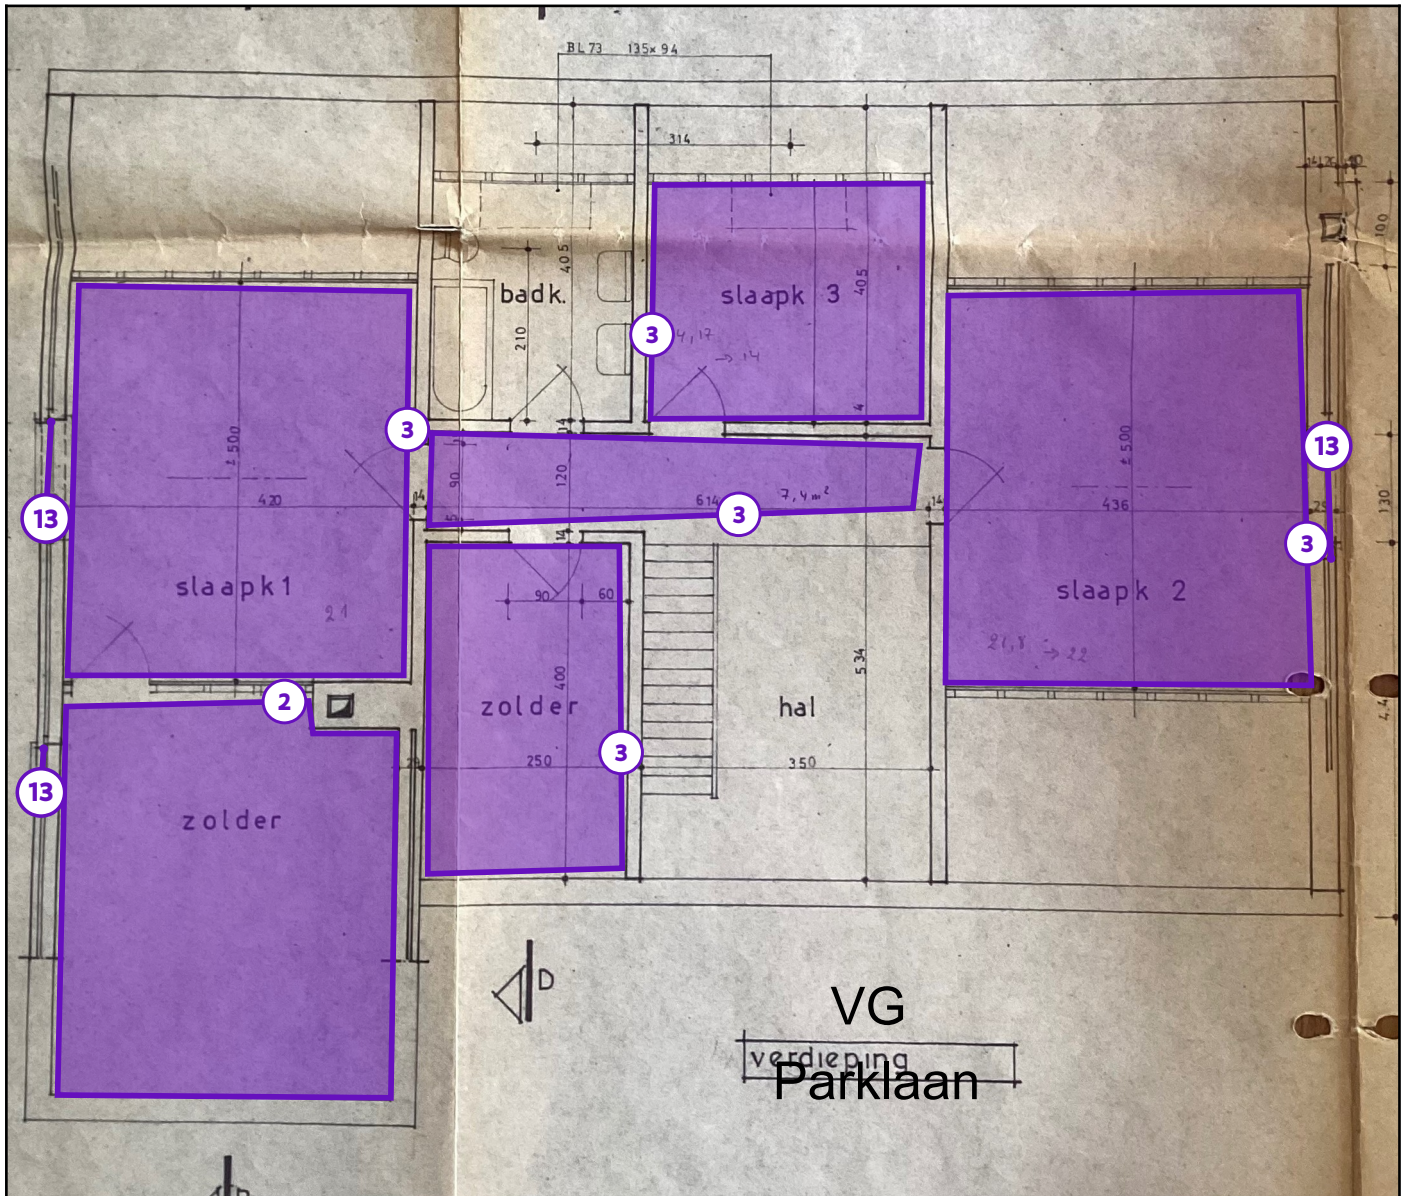
Plan 1.7: 1ste verdieping

Beschrijving	Type	Actie
2. Materiaal in opslag (Zolder)	Beperking	-
3. Parket/Laminaat - Niet verdacht	Advies	-
13. Afdichtingsmateriaal (mastiek,kit,..) aan schrijnwerk - Niet verdacht	Overige ruimte of materiaal	-

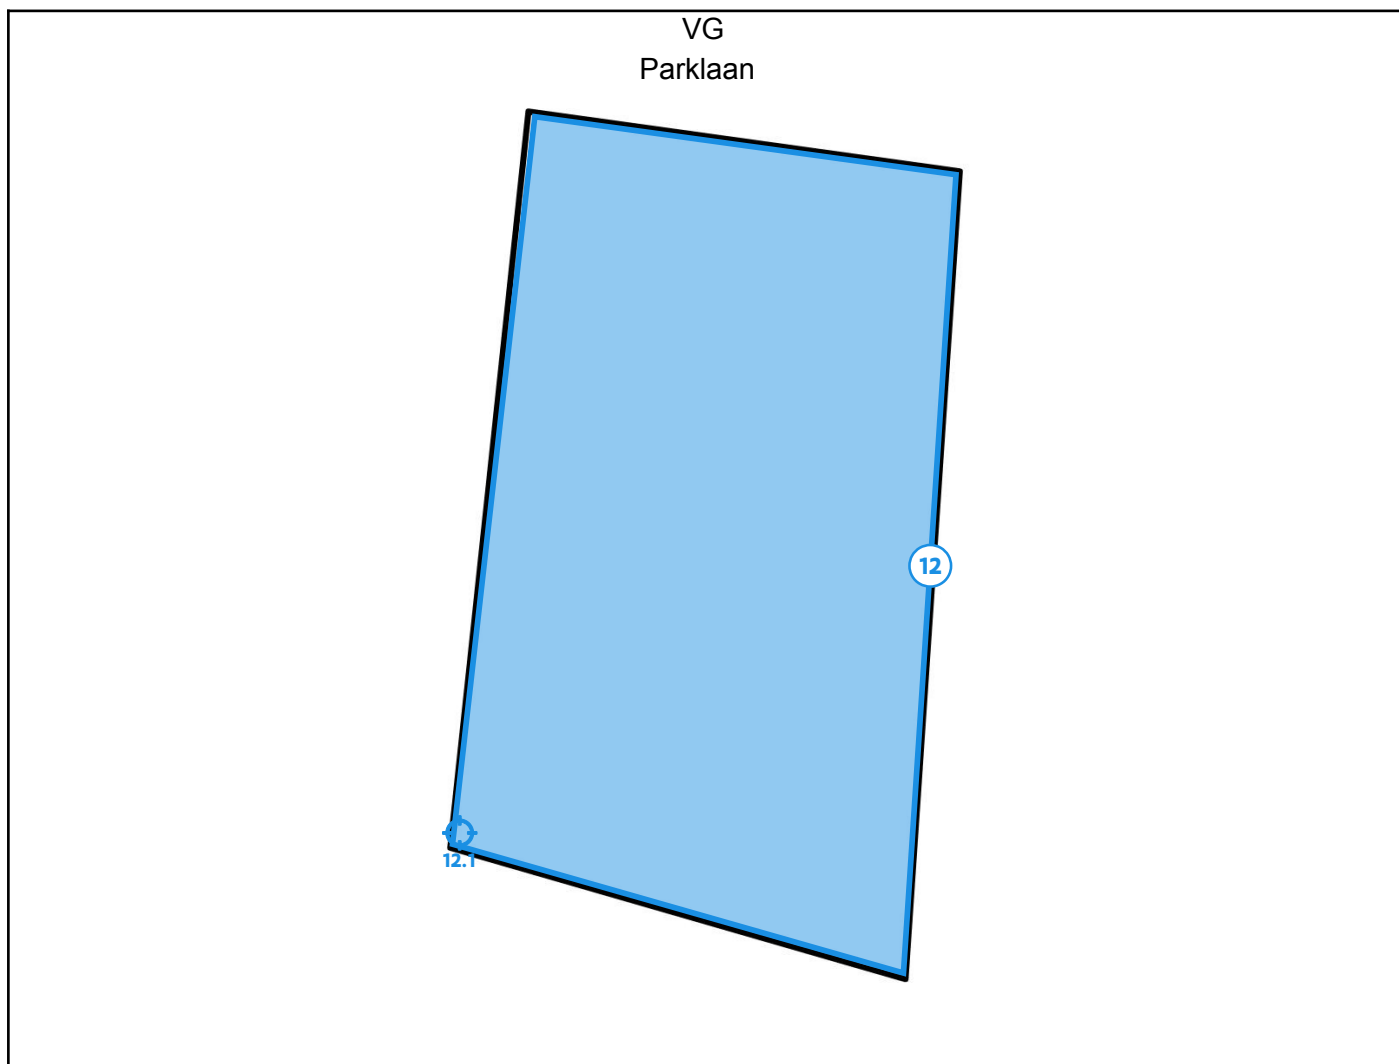
Plan 2.1: Tuinhuis

Beschrijving	Type	Actie
12. Dakbedekking - Roofing (Tuinhuis)	Geen asbest	-
12.1 Code: M06	Puntmonster	-

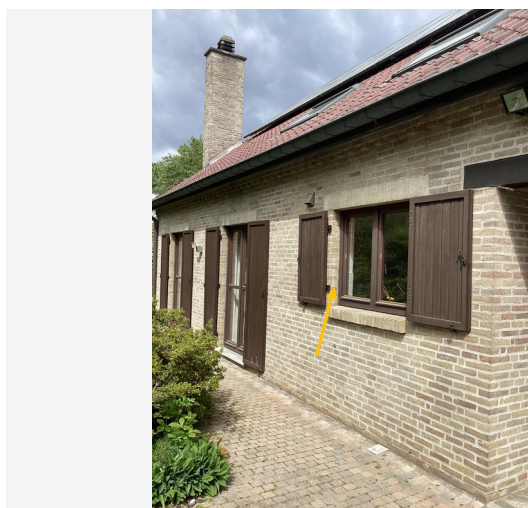
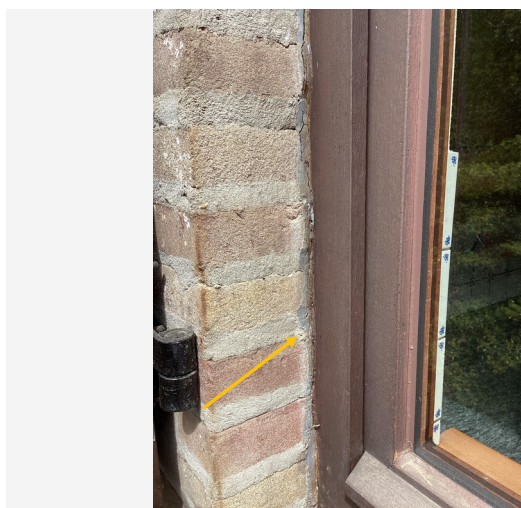
Beschrijving	Notitie	Terug te vinden op plannen
Fiche 13: Afdichtingsmateriaal (mastiek,kit,..) aan schrijnwerk - Niet verdacht	Het aanwezig afkittingsmateriaal is niet asbest-verdacht. Deze bestaat uit siliconen.	Plan 1.3: Gelijkvloers Plan 1.7: 1ste verdieping
Fiche 14: Dakbedekking - niet verdacht	Geen asbestverdachte dakbedekking aanwezig. Dakbedekking hoofdwoning: dakpannen Dakbedekking overkapping metaal	Plan 1.11: Hoofdgebouw Plan 3.1: Afdak
Fiche 15: Plafondafwerking in gipskarton/hout/pvc	Het plafond bestaat uit niet-asbestverdachte gipskartonplaten/hout-/pvc platen . Zonder destructie is het niet mogelijk om na te gaan of er asbestverdachte materialen aanwezig zijn achter de gipskartonplaten/hout-/pvc platen.	Plan 1.6: 1ste verdieping

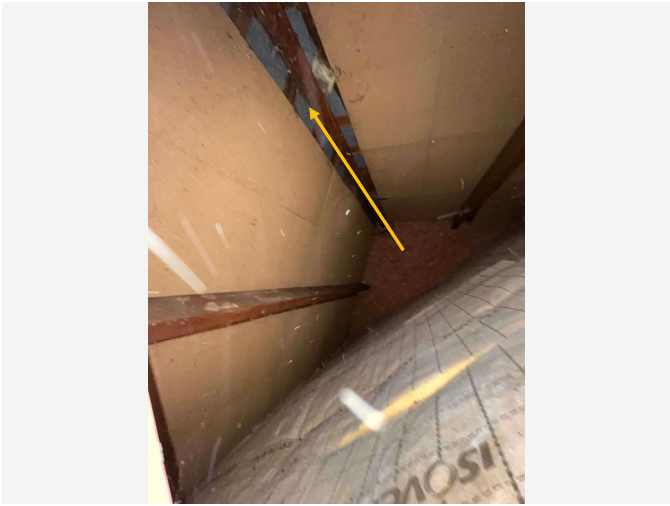
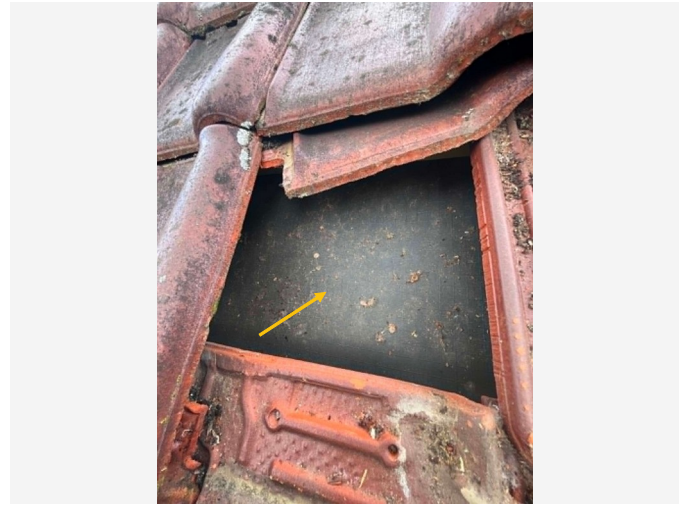
Beschrijving	Notitie	Terug te vinden op plannen
Fiche 18: Pleisterwerk - Niet aanwezig	Geen pleisterwerken aanwezig.	Plan 1.1: Gelijkvloers Plan 1.5: 1ste verdieping
Fiche 19: Liftinfrastructuur - niet aanwezig	-	-
Fiche 20: Onderdak - niet verdacht	De materialen onder de dakbedekking (onderdak,...) zijn niet asbest verdacht. Hoofdwoning: doek Tuinhuis: EPS panelen	Plan 1.10: Hoofdgebouw Plan 2.2: Tuinhuis
