# Asbestinventarisat attest

Schaluin 117, 3200 Aarschot

Attestnummer : 20260502-000019.000

Uitgegeven op : 02.05.2026

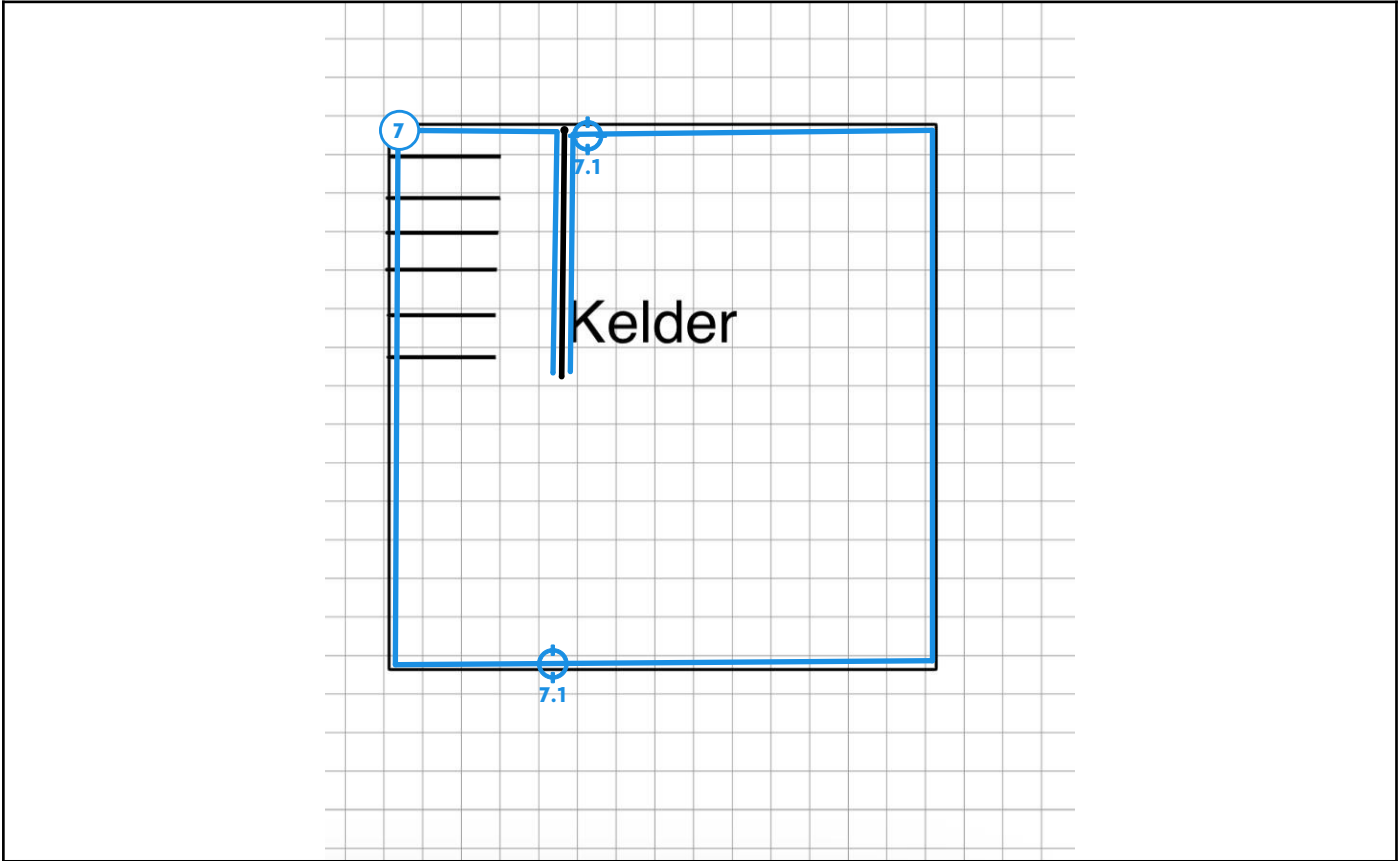
# Plan 1.1: Kelder

| Beschrijving | Type | Actie |
|---|---|---|
| 7. Cementering binnen | Geen asbest | - |
| 7.1 Code: M08 | Mengmonster | - |
