# Asbestinventarisatattest

Korbeek-Losestraat 26, 3360 Bierbeek

Attestnummer : 20260805-000027.001

**Niet-asbestveilig**

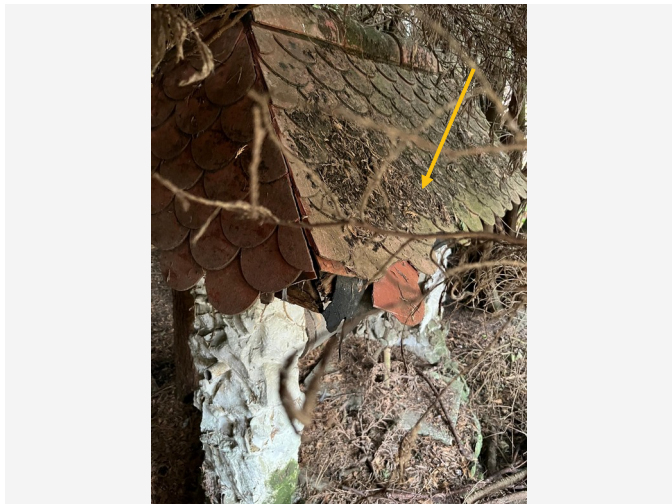
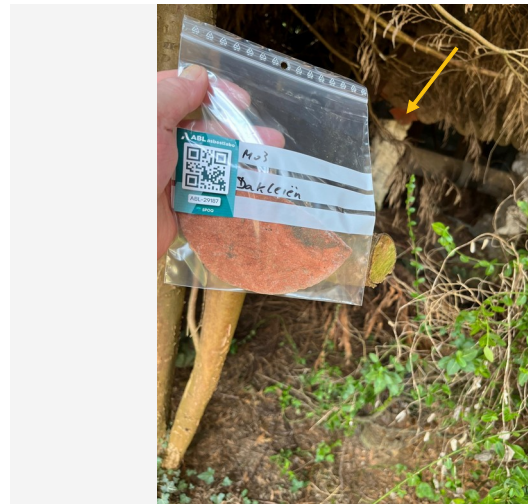
| Opmerking | De hoeveelheid betreft een schatting. |

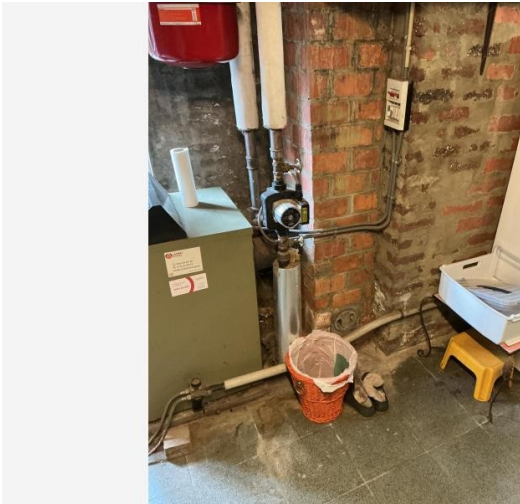
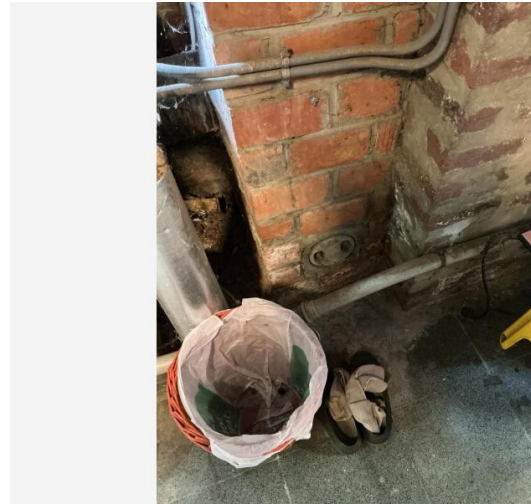
| Identificatiemethode | <p>De asbestdeskundige beoordeelt het materiaal als asbestverdacht en dus asbesthoudend, en dit zonder monstername.</p> <p>Motivatie: De monstername brengt andere schade aan dan schade die inherent is aan de monstername.</p> |

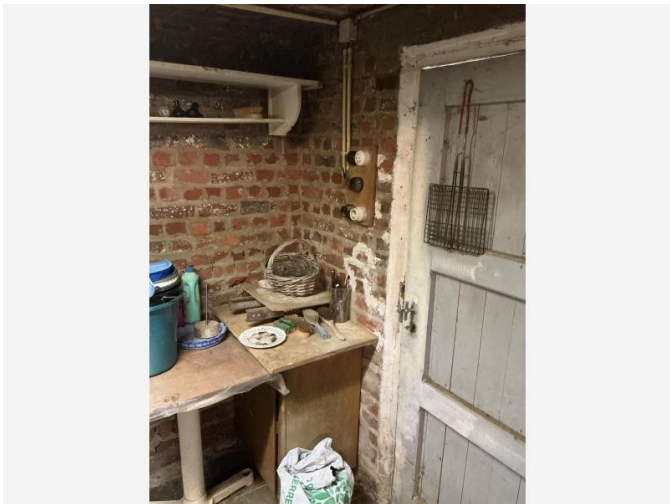
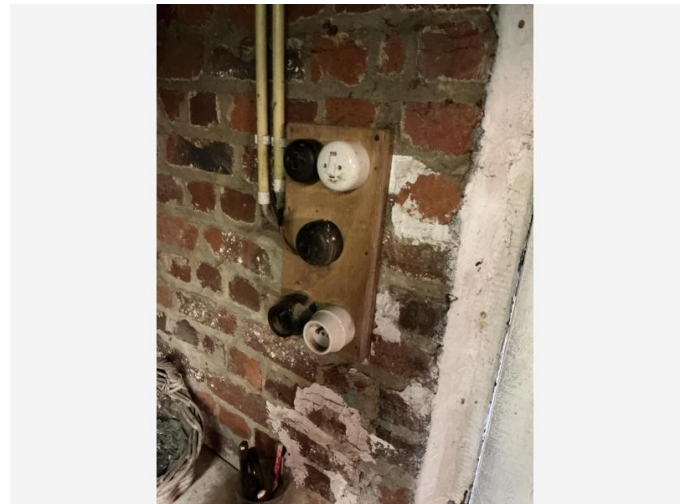
| Identificatiemethode | <p>De asbestdeskundige beoordeelt het materiaal als asbestverdacht en dus asbesthoudend, en dit zonder monstername.</p> <p>Motivatie: De monstername brengt andere schade aan dan schade die inherent is aan de monstername.</p> |

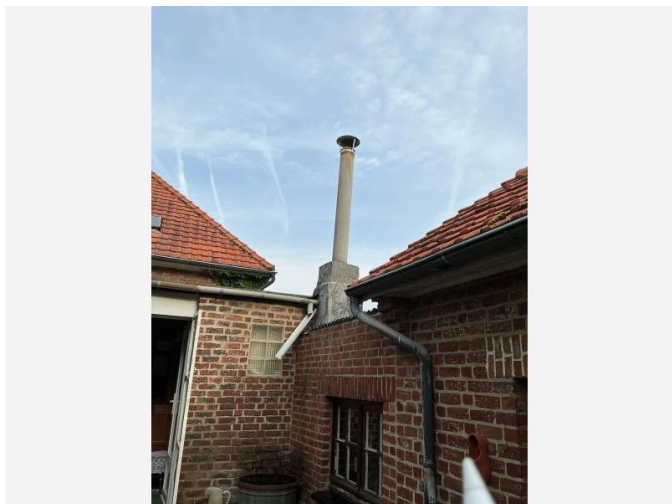
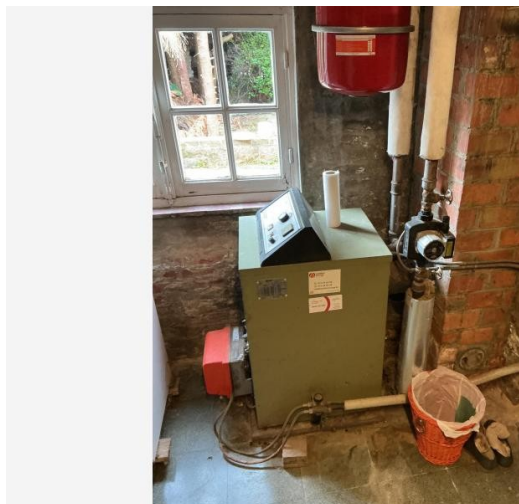
| Opmerking | Schouwbus in een 'gesloten systeem' wil zeggen dat er in het verlengde van deze schouwbus een CV ketel is aangesloten of deze volledig dichtgemaakt is en niet meer in gebruik is. De hoeveelheid is een schatting. |

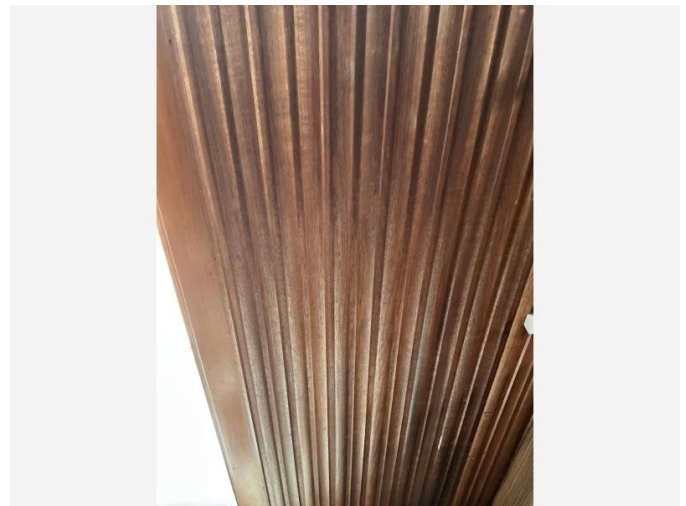
*Detailfoto*

### Informatie over een niet-asbestverdacht materiaal

| Basis voor advies | De asbestdeskundige beoordeelt het materiaal als niet-asbestverdacht. |

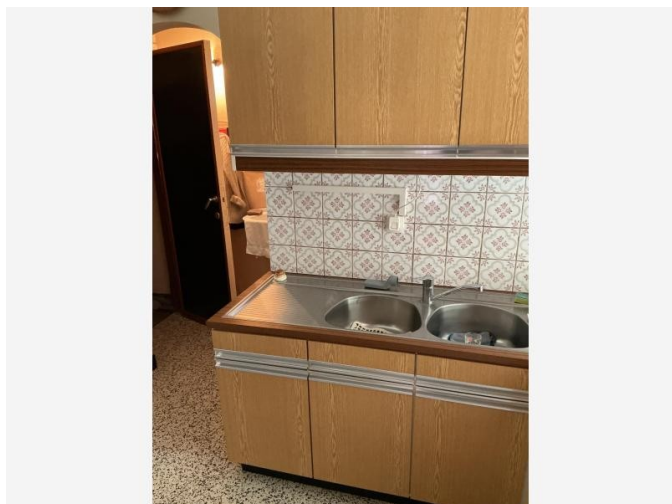
Situeringsfoto

### Informatie over een materiaal dat de asbestdeskundige niet kan waarnemen of vaststellen

Op moment van de inspectie kon niet worden nagegaan of de tegellijm achter de muurtegels/plinten asbestverdacht is. Bij renovatie of verwijdering van de tegels dient het materiaal te worden geanalyseerd voor de werken van start gaan.

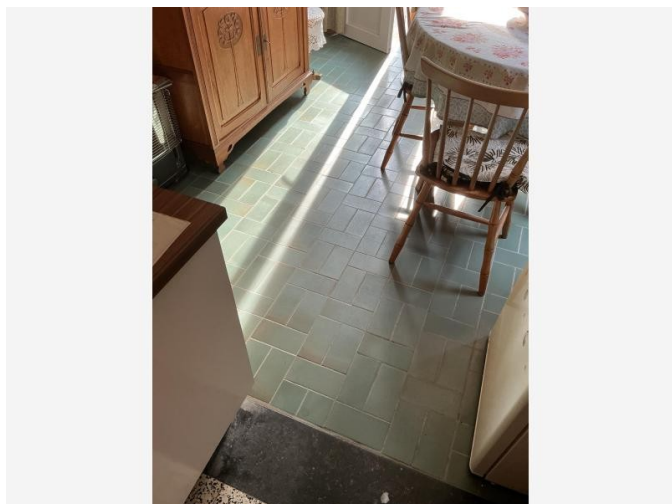
Situeringsfoto

### Informatie over een materiaal dat de asbestdeskundige niet kan waarnemen of vaststellen

Op moment van de inspectie kon niet worden nagegaan of de tegellijn onder de vloertegels of achter de plinttegels asbestverdacht is. Bij renovatie of verwijdering van de tegels dient het materiaal te worden geanalyseerd voor de werken van start gaan.

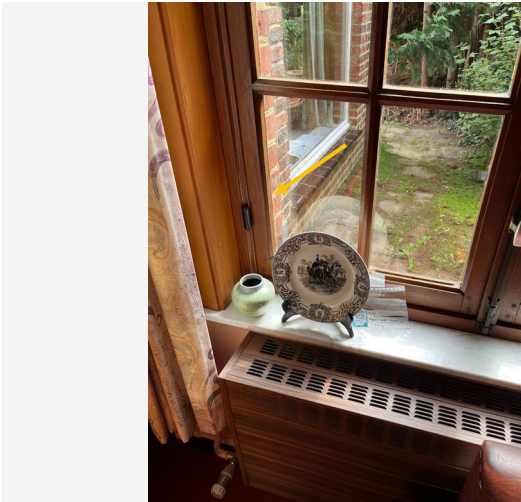
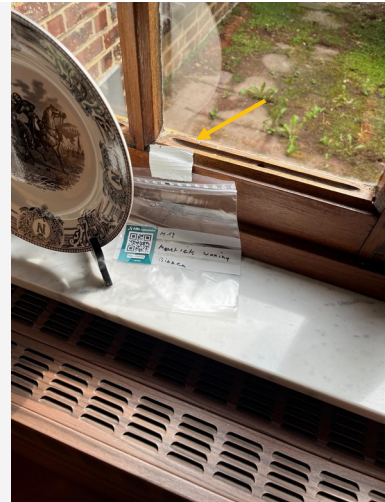
## Fiche 20: Mastiek/kit tussen glas en profiel - Binnen woning

Geen asbest

| # | Type | Referentie | Resultaat |
|---|---|---|---|
| 20.1 | Puntmonster | M12 | Geen asbest |

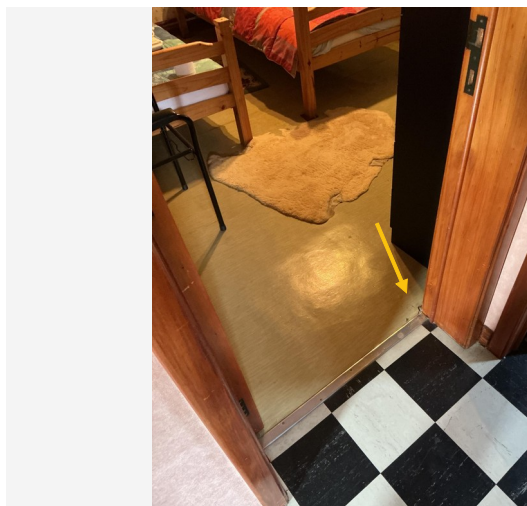
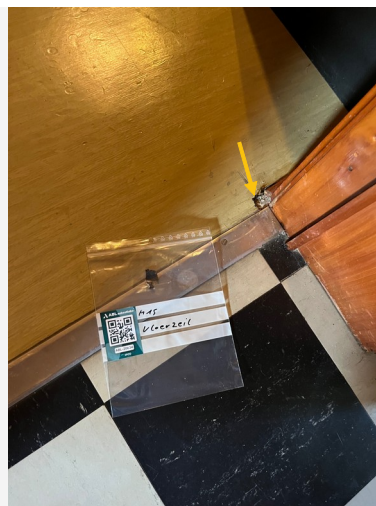
## Fiche 22: Vloerzeil met verdachte onderlaag

Geen asbest

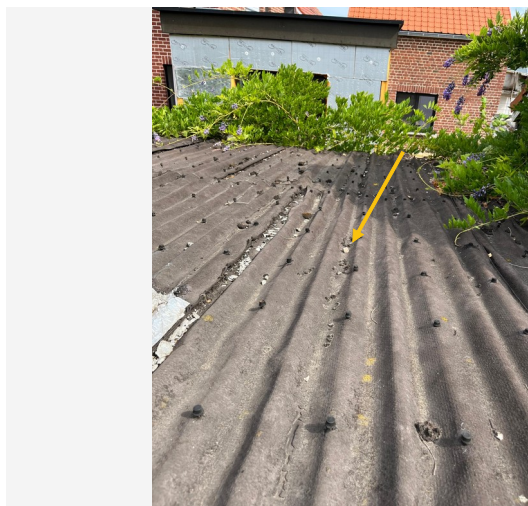
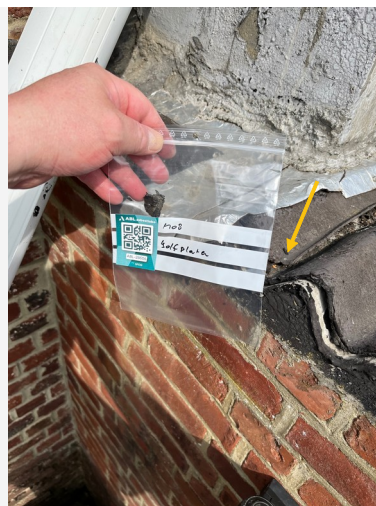
## Fiche 24: dakbedekking - golfplaten

Geen asbest

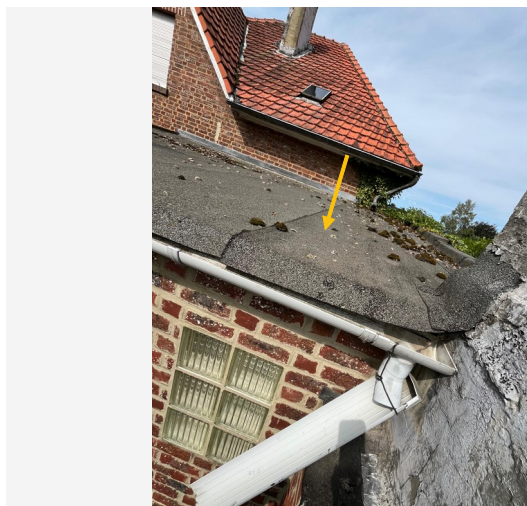
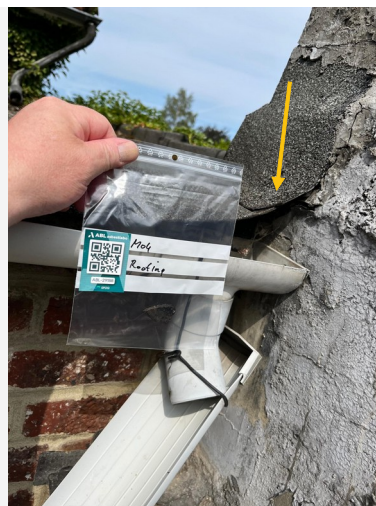
## Fiche 25: Dakbedekking - Roofing

Geen asbest

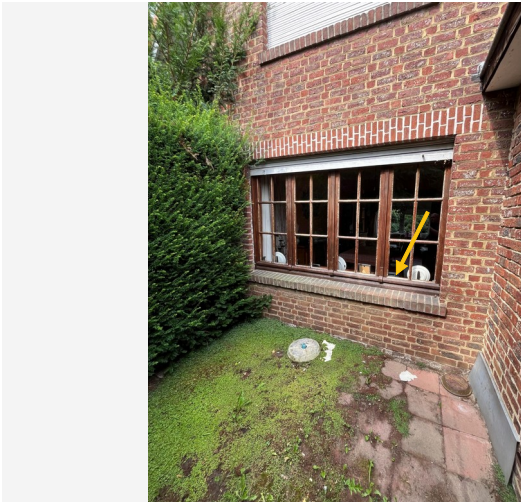
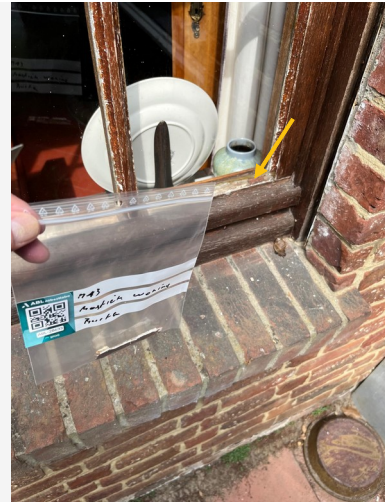
## Fiche 26: Mastiek/kit tussen glas en profiel - buiten woning

Geen asbest

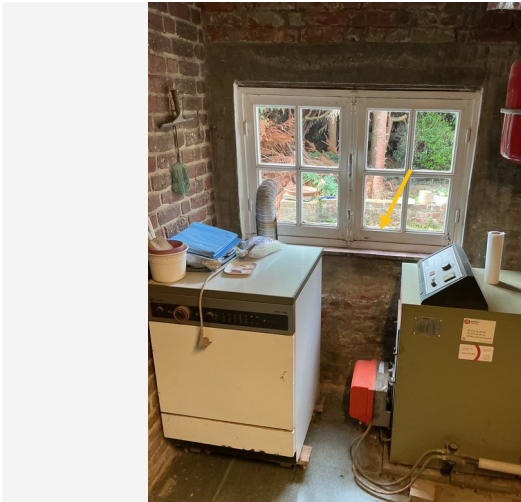
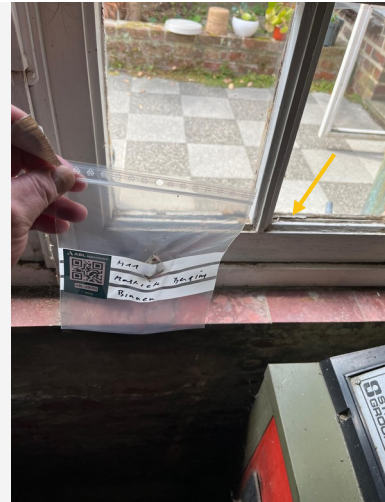
## Fiche 28: Mastiek/kit tussen glas en profiel - Binnen berging/ stookplaats

Geen asbest

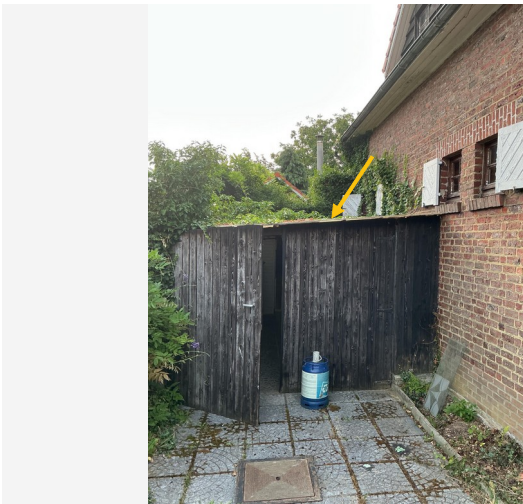
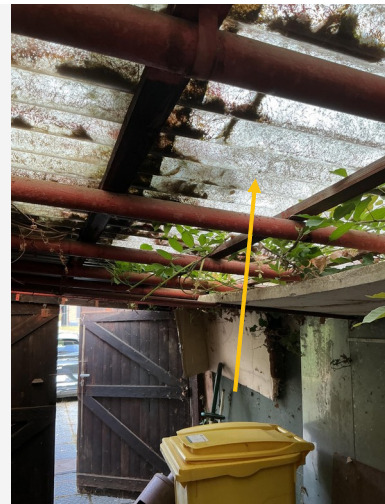
## Fiche 32: Dakbedekking - niet verdacht Da garage

| Beschrijving | Notitie | Terug te vinden op plannen |
|---|---|---|
| Fiche 32: Dakbedekking - niet verdacht Da garage | Acryl | Plan 1.10: Woning plan |
