# Asbestinventarisat attest

Wilselsesteenweg 349/0101, 3010 Leuven

Attestnummer : 20260610-000391.000

Uitgegeven op : 10.06.2026

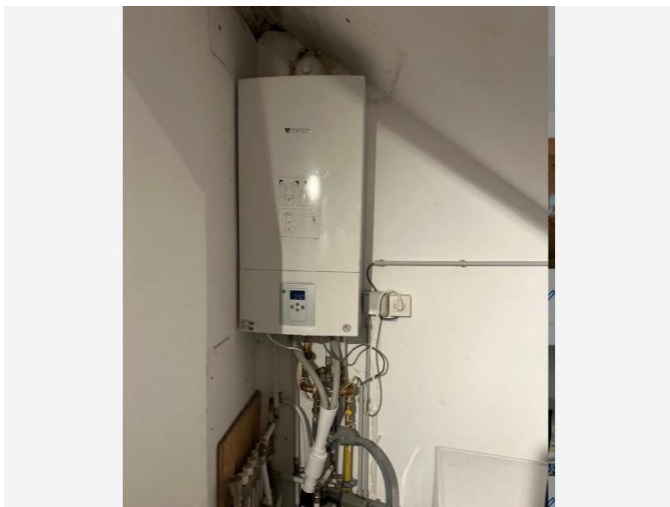
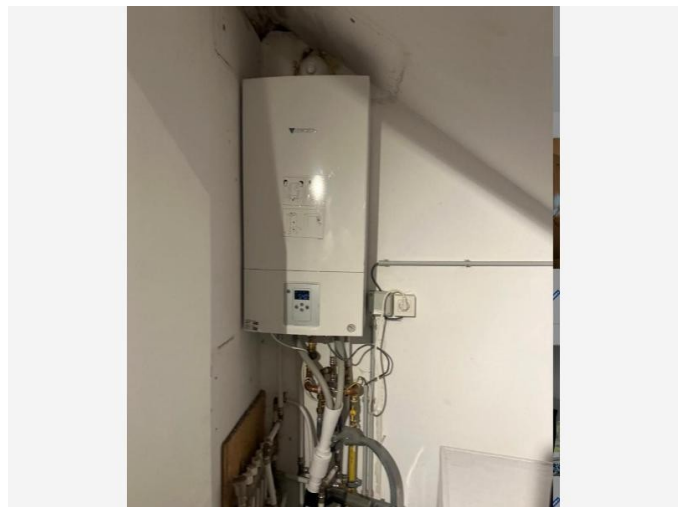
### Fiche 6: Stookinstallatie - niet VERDACHT

| Beschrijving | Notitie | Terug te vinden op plannen |
|---|---|---|
| Fiche 6: Stookinstallatie - niet VERDACHT | - | - |
