# Asbestinventarisatetest

Bosduinstraat 21B, 2990 Wuustwezel

Attestnummer : 20230228-000120.000

**Niet-asbestveilig**

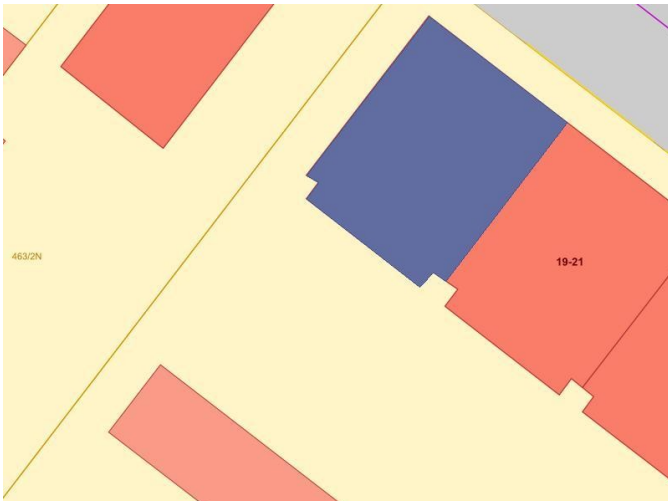
## Zone 1: Hoofdgebouw

Tijdens de inspectie vastgesteld:

### 2 Asbestmaterialen

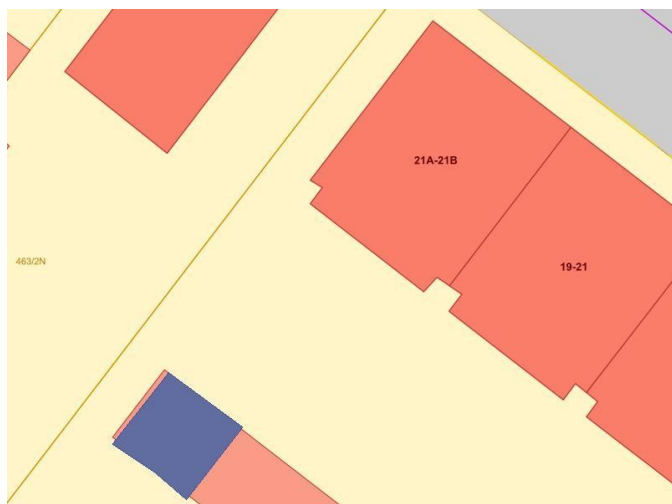
## Zone 2: garage

Tijdens de inspectie vastgesteld:

- 0 Asbestmaterialen
- 0 Beperkingen
- 0 Uitsluitingen
- 0 Roerende goederen
- 0 Puin, steenslag, (water)bodem
- 0 Adviezen
- 1 **Geen asbest**

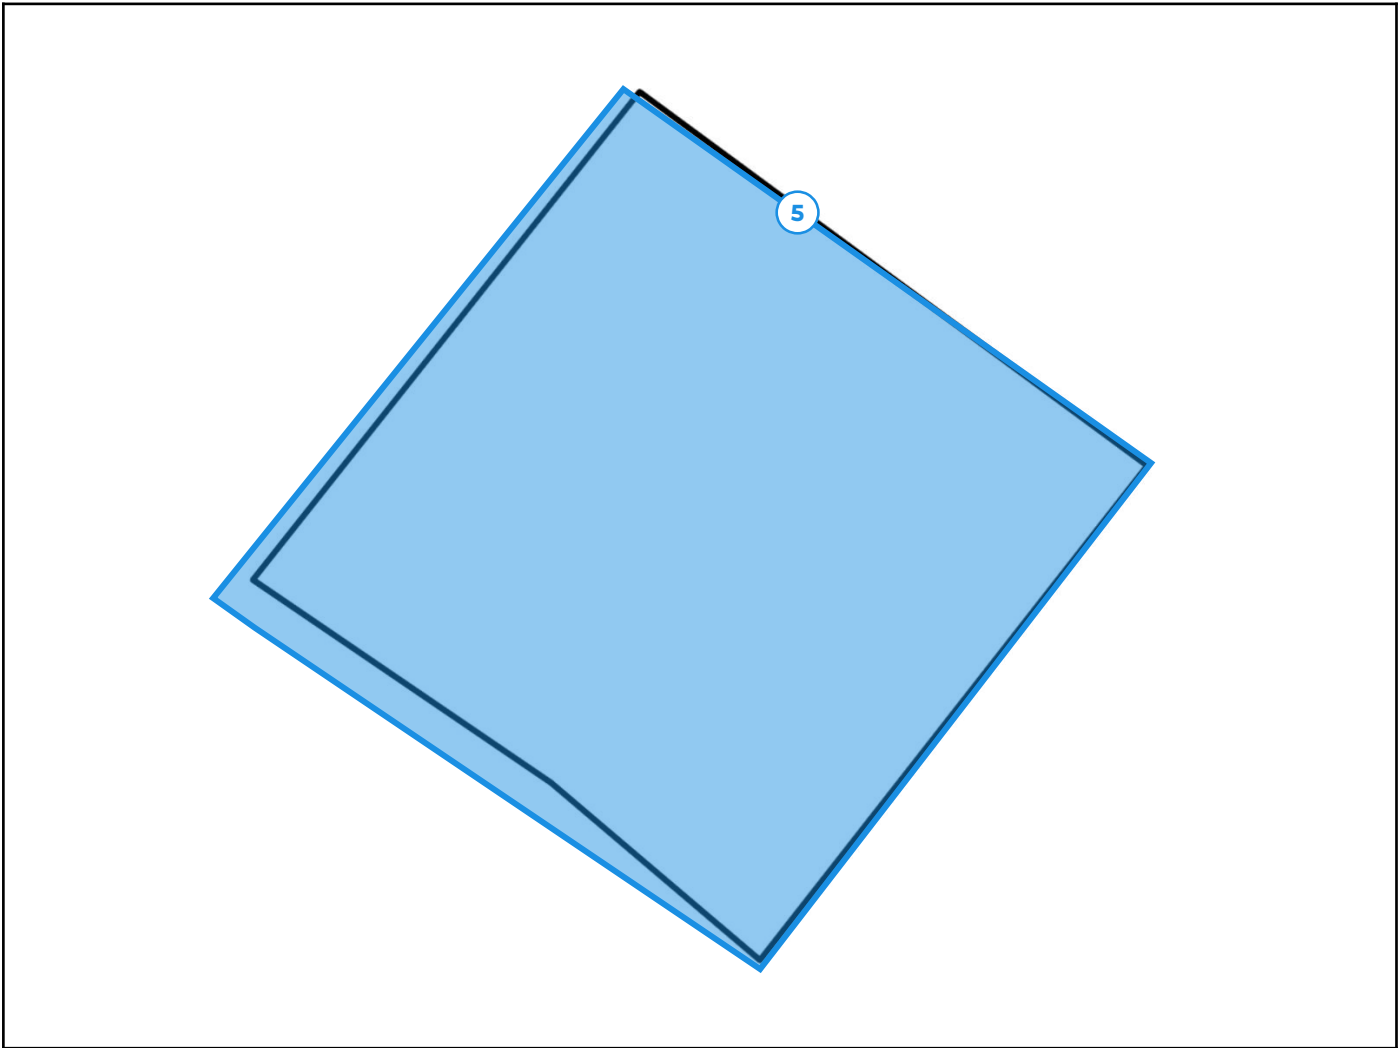
## Plan 2.1: grondplan grondplan

| Beschrijving | Type | Actie |
|---|---|---|
| 5. roofing | Geen asbest | - |

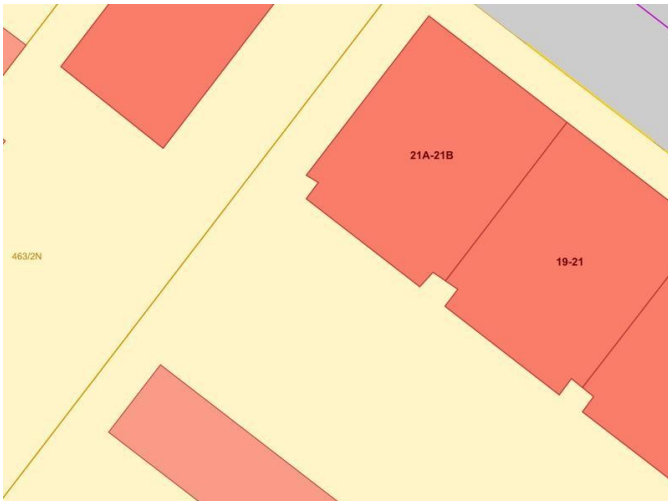
## Zone 3: Overig gebied

Tijdens de inspectie vastgesteld:

- 0 Asbestmaterialen
- 0 Roerende goederen
- 0 Puin, steenslag, (water)bodem
- 0 Geen asbest
