# Asbestinventarisatetest

Lange Sterrestraat 10, 2180 Antwerpen

Attestnummer : 20230221-000222.000

## Asbestveilig

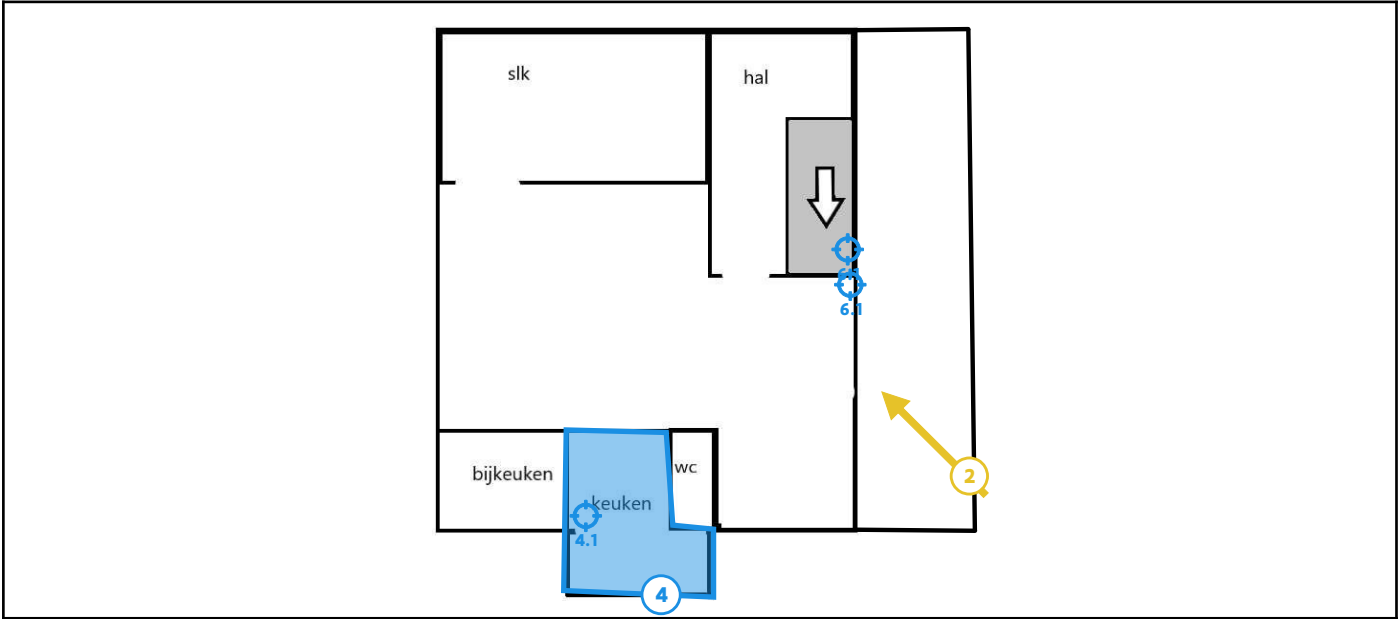
# Plan 1.1: GLV

| Beschrijving | Type | Actie |
|---|---|---|
| 2. Bakeliet | Asbestmateriaal | Zorgvuldig beheren |

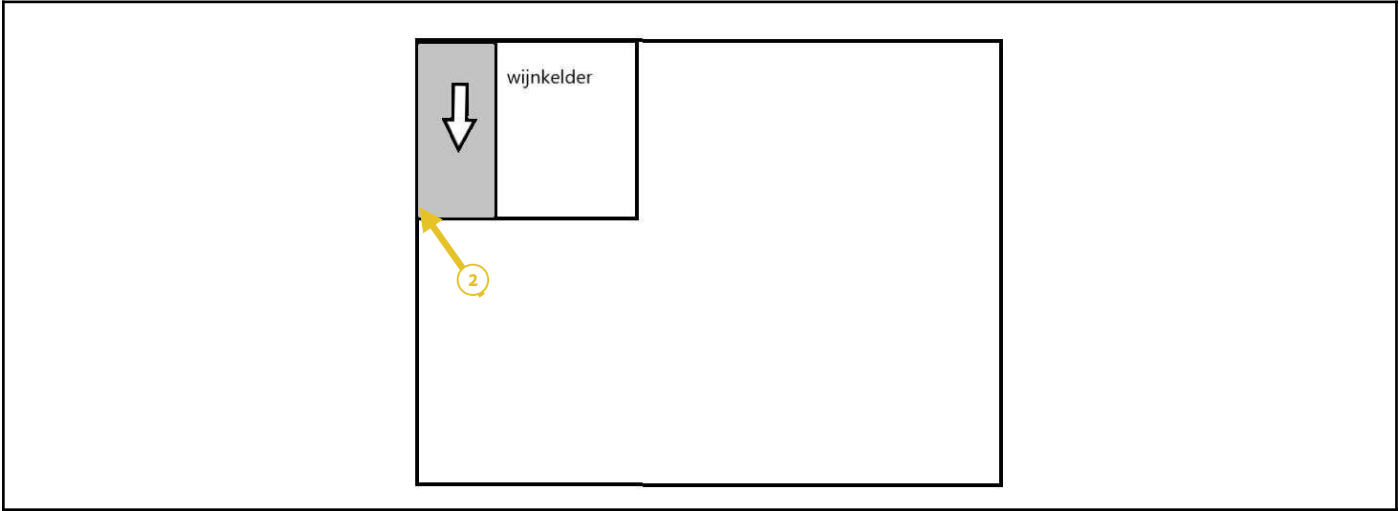
# Plan 1.4: Kelder

| Beschrijving | Type | Actie |
|---|---|---|
| 2. Bakeliet | Asbestmateriaal | Zorgvuldig beheren |
