# Asbestinventarisatetest

Antwerpsebaan 352, 2040 Antwerpen

Attestnummer : **20251022-000374.000**

Uitgegeven op : **22.10.2025**

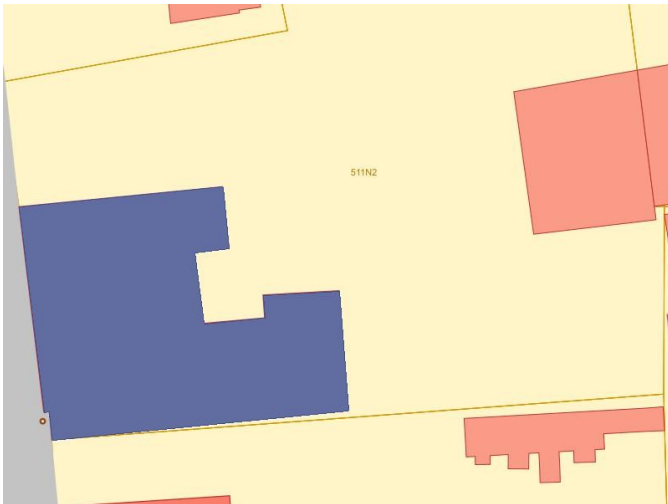
## Zone 1: Hoofdgebouw

- 0 Asbestmaterialen
- 0 Beperkingen
- 0 Uitsluitingen
- 0 Roerende goederen
- 0 Puin, steenslag, (water)bodem
- 2 Adviezen
- 2 Geen asbest

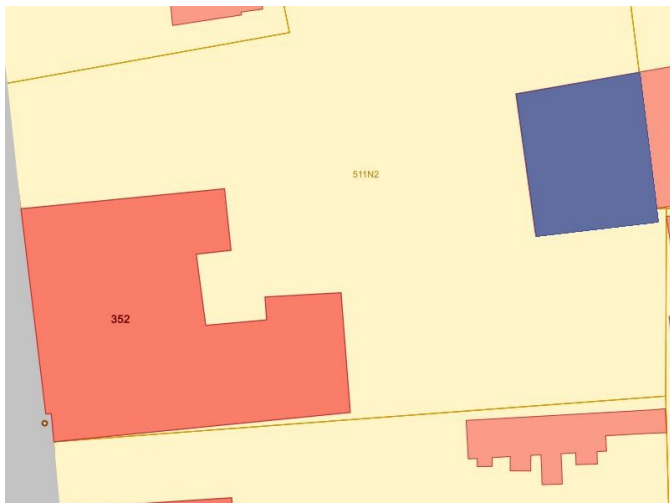
## Zone 2: Bijgebouw

- 0 Asbestmaterialen
- 0 Beperkingen
- 0 Uitsluitingen
- 0 Roerende goederen
- 0 Puin, steenslag, (water)bodem
- 0 Adviezen
- 1 Geen asbest**
