# Asbestinventarisatattest

Frans Standaertlei 56, 2180 Antwerpen

Attestnummer : 20251031-000683.001

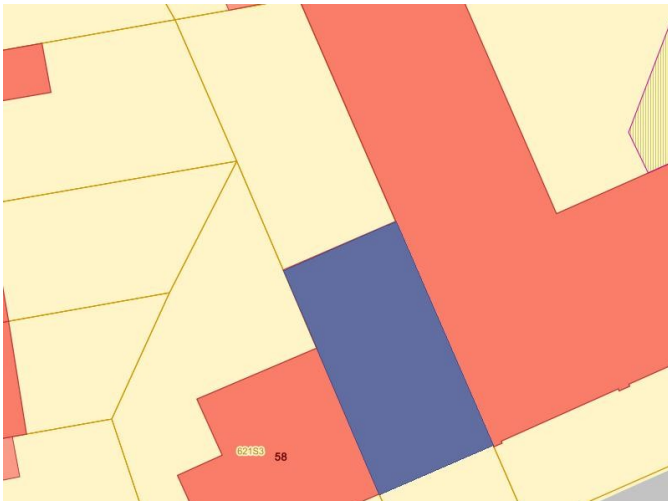
## Zone 1: Hoofdgebouw

- 1 Asbestmateriaal**
- 0 Beperkingen
- 0 Uitsluitingen
- 0 Roerende goederen
- 0 Puin, steenslag, (water)bodem
- 1 Advies**
- 3 Geen asbest**

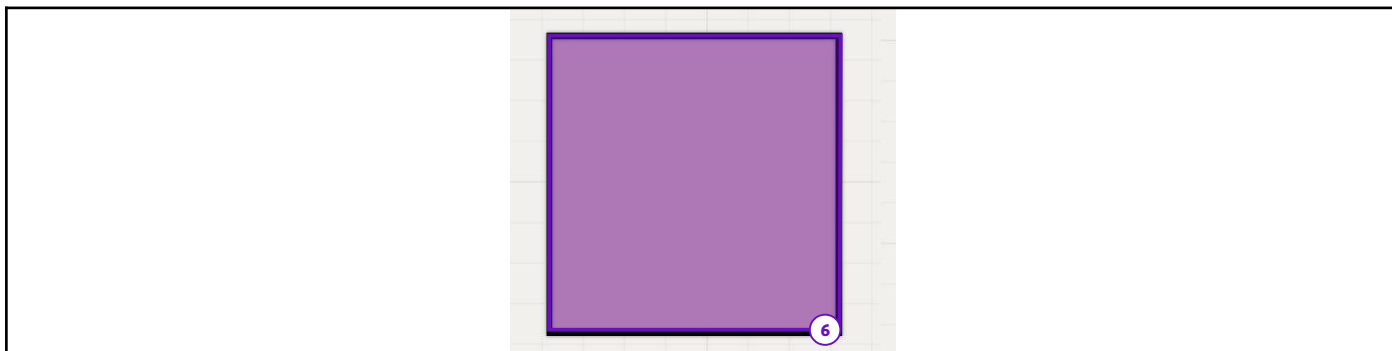
## Plan 1.4: Zolder

| Beschrijving | Type | Actie |
|---|---|---|
| 6. Onderzoek onderdak | Overige ruimte of materiaal | - |

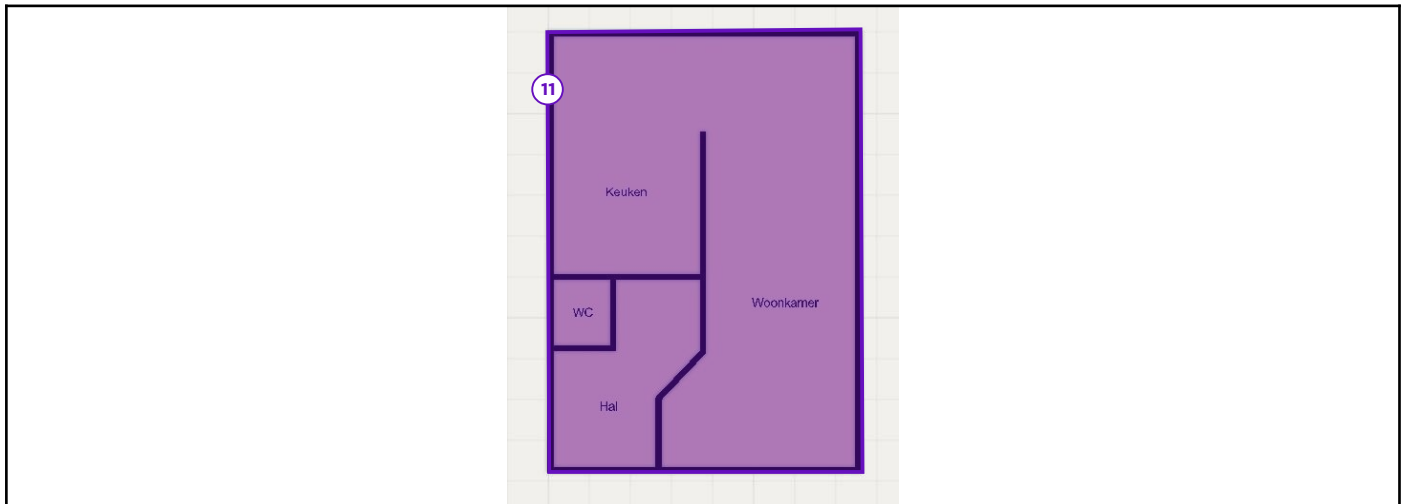
## Plan 1.6: Gelijkvloers kopie

| Beschrijving | Type | Actie |
|---|---|---|
| 11. Plafonds | Overige ruimte of materiaal | - |

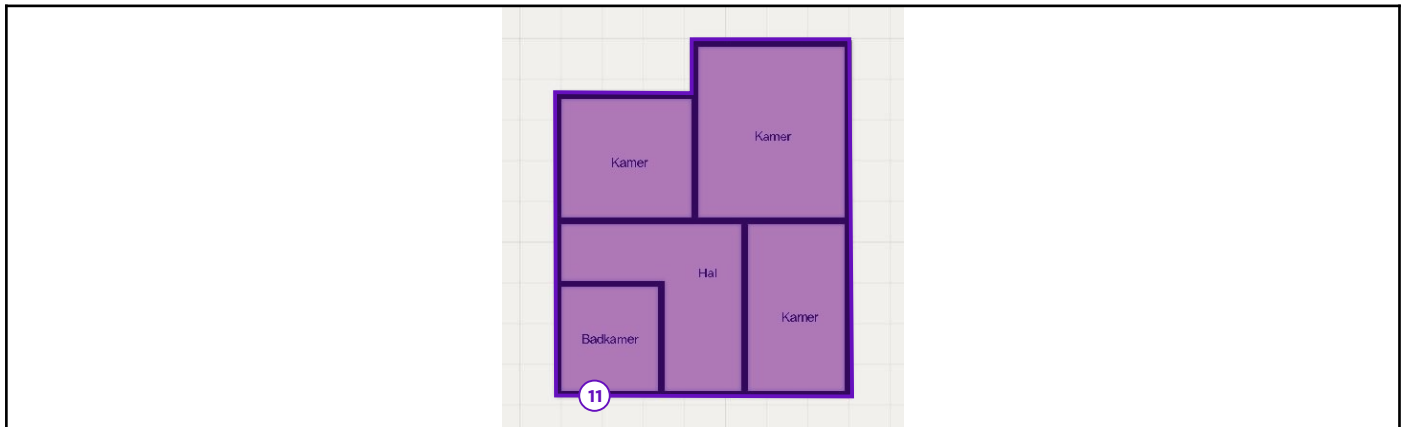
## Plan 1.7: 1e verdieping kopie

| Beschrijving | Type | Actie |
|---|---|---|
| 11. Plafonds | Overige ruimte of materiaal | - |
