# Asbestinventarisatattest

Alfons Heulensstraat 1, 2900 Schoten

Attestnummer : 20251007-000546.000

**Niet-asbestveilig**

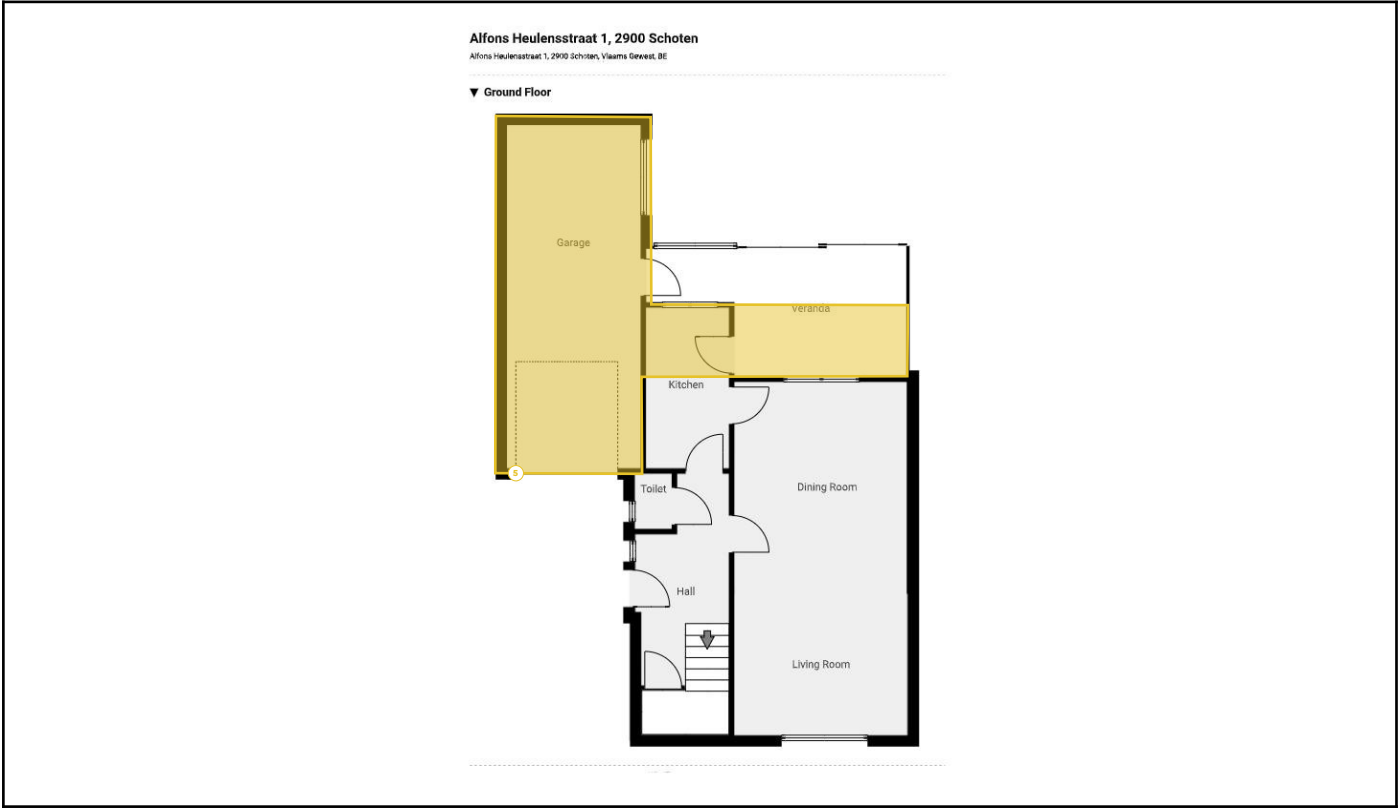
# Plan 1.4: gelijkvloers +0

| Beschrijving | Type | Actie |
|---|---|---|
| 5. Roofing plat dak (veranda/keuken/garage +0) | Asbestmateriaal | Zorgvuldig beheren |

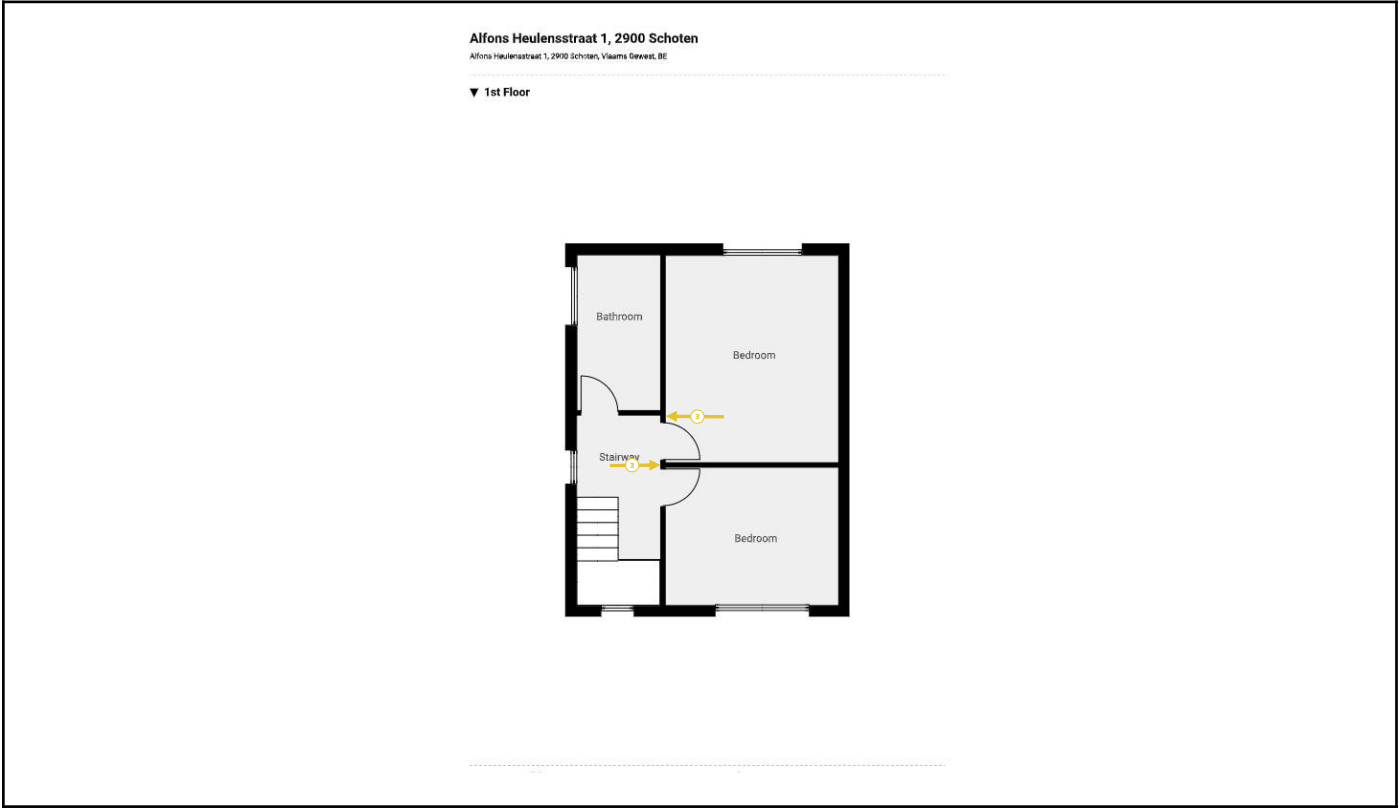
# Plan 1.7: 1ste verdieping +1

| Beschrijving | Type | Actie |
|---|---|---|
| 3. Bakeliet schakelmateriaal | Asbestmateriaal | Zorgvuldig beheren |

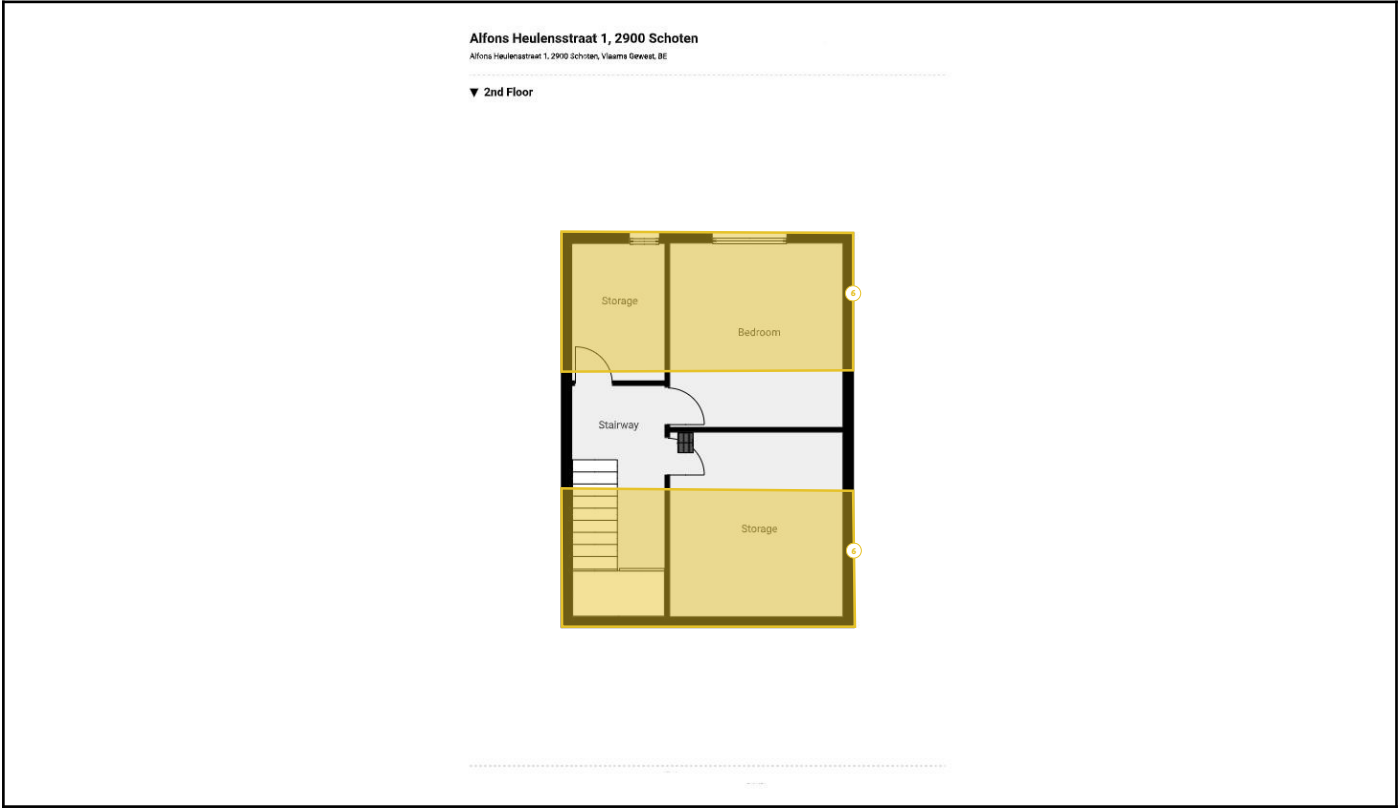
# Plan 1.11: 2de verdieping +2

| Beschrijving | Type | Actie |
|---|---|---|
| 6. Onderdak (zadeldak) | Asbestmateriaal | Zorgvuldig beheren |

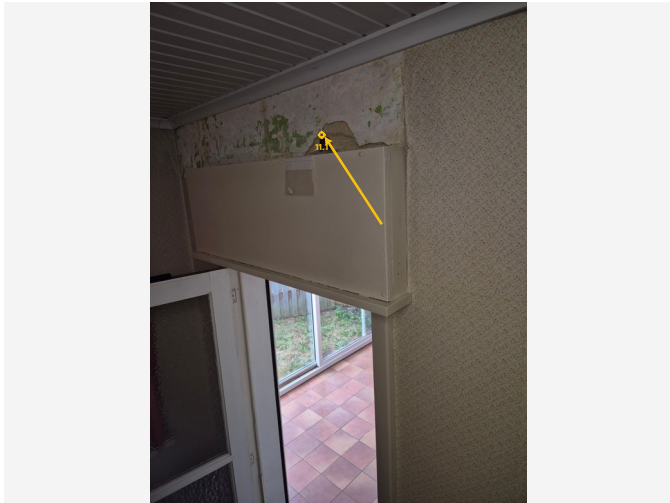
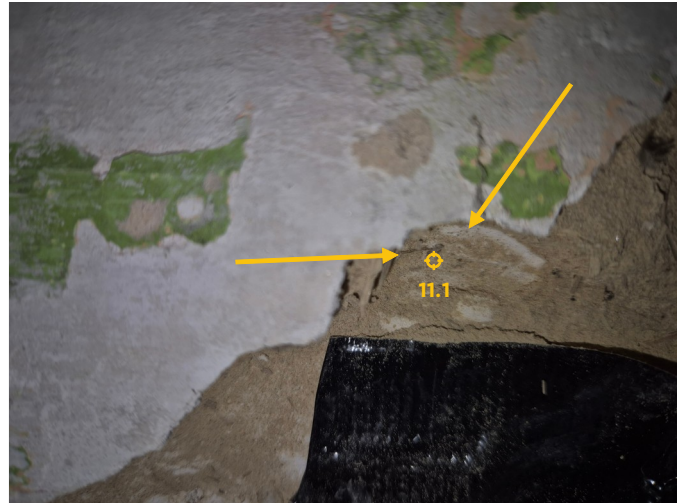
## Fiche 11: Pleisterwerk muren

Geen asbest

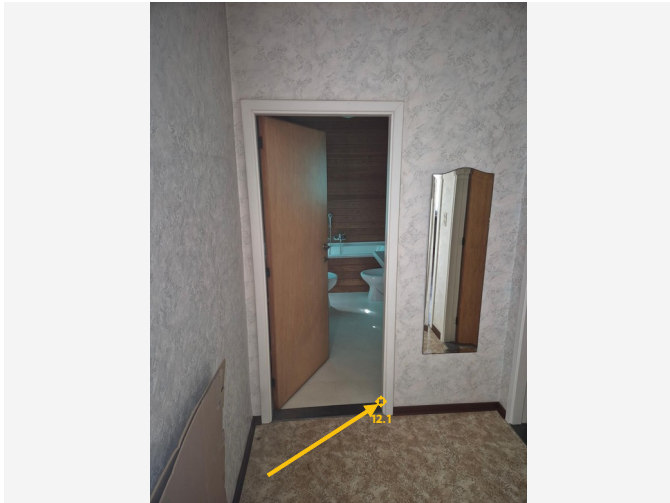
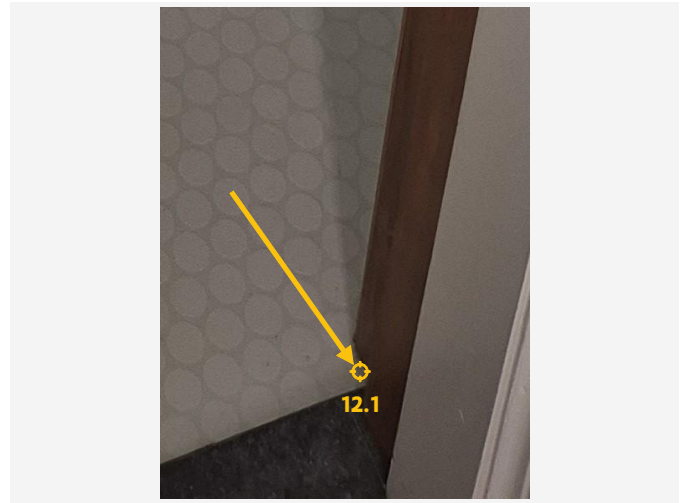
## Fiche 12: Vloerlijm (badkamer +1)

Geen asbest
