# Asbestinventarisatattest

Paalstraat 130, 2900 Schoten

Attestnummer : 20251118-000167.000

Uitgegeven op : 18.11.2025

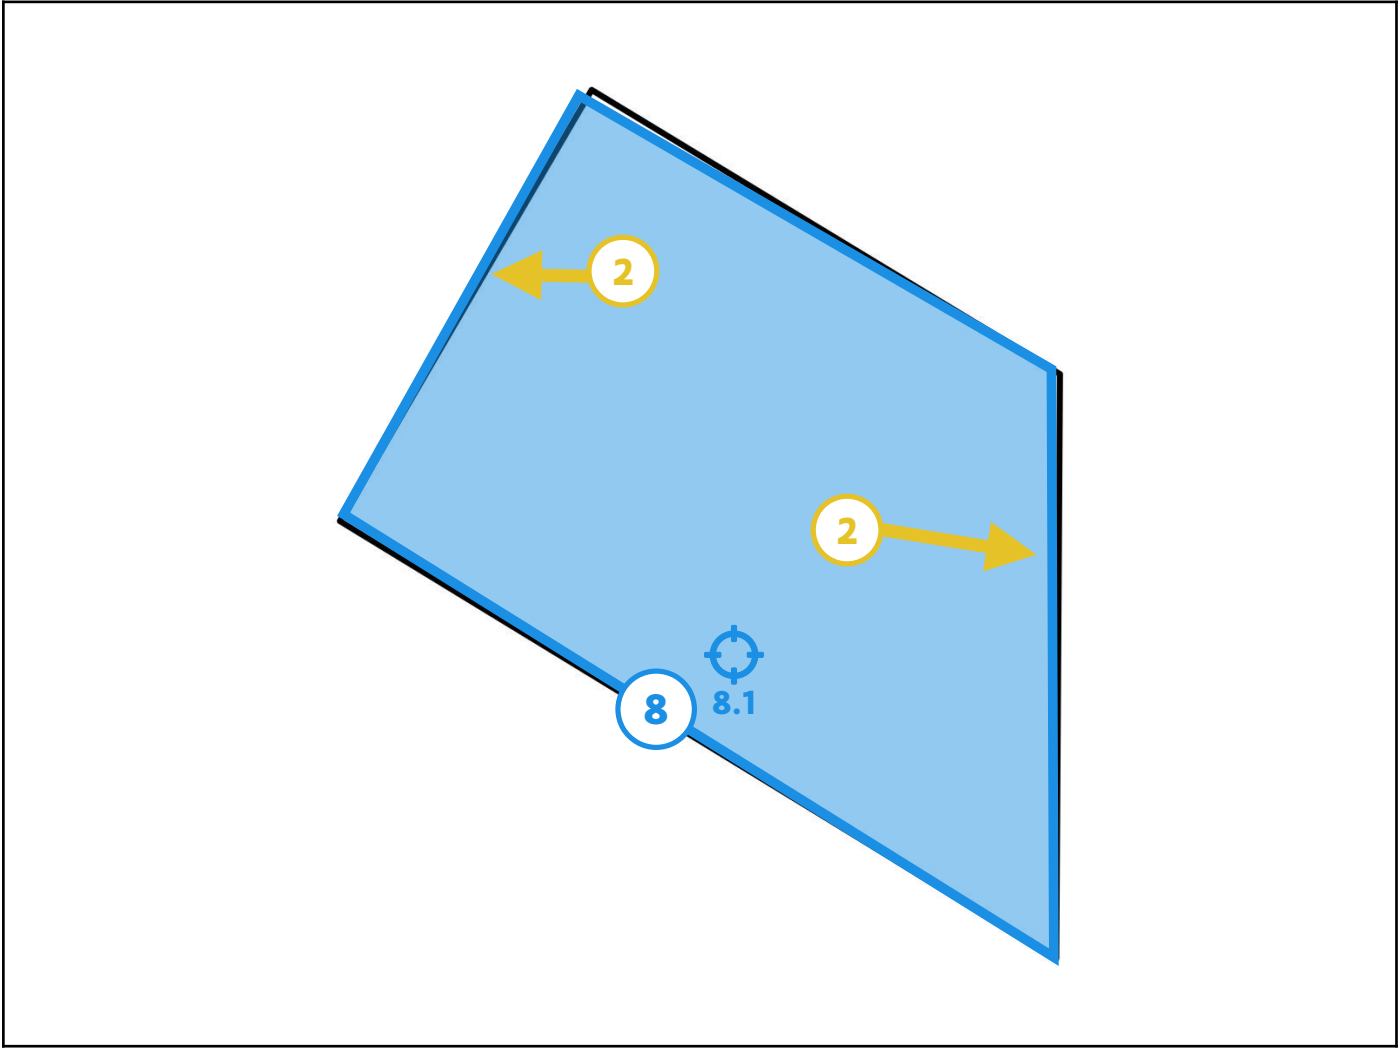
## Plan 2.1: Bijgebouw plan

- 1 **Asbestmateriaal**
- 0 Beperkingen
- 0 Uitsluitingen
- 0 Roerende goederen
- 0 Puin, steenslag, (water)bodem
- 0 Adviezen
- 1 **Geen asbest**

- Eenvoudige handelingen: mag via doe-het-zelf of door werknemer(s) met opleidingsattest eenvoudige handelingen  
De buis kan voorzichtig losgebeiteld worden, extra bevochtigen om stof te voorkomen + dragen van de nodige beschermingsmiddelen (mondmasker ffp3, handschoenen, tyvec ) Bij de gemeente/containerpark afsluitzakken halen om dubbel in te pakken en af te voeren naar het containerpark als hechtgebonden asbestafval.

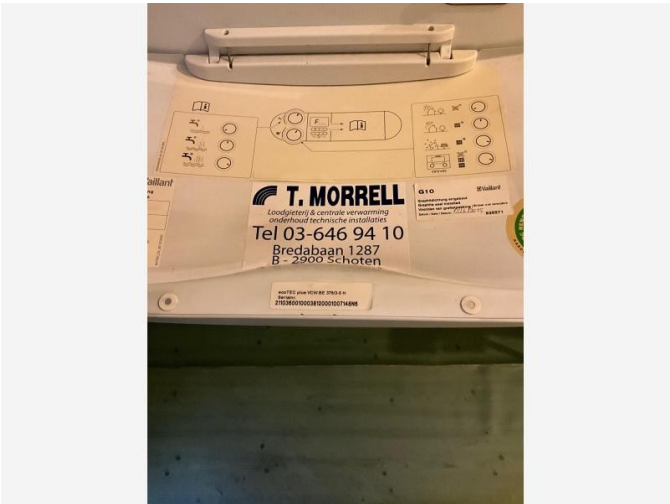
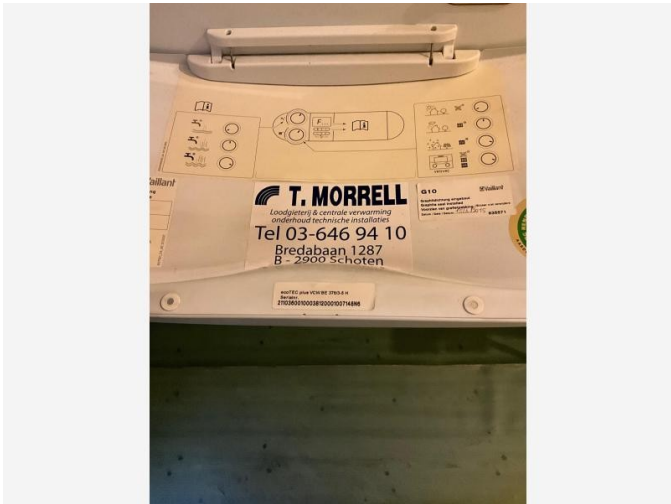
## Fiche 10: Materialen stookketel

| Beschrijving | Notitie | Terug te vinden op plannen |
|---|---|---|
| Fiche 10: Materialen stookketel | Stookketel en materialen geplaatst in 2010 | - |
