# Asbestinventarisatattest

Beenhouwerstraat 7, 2180 Antwerpen

Attestnummer : 20250818-000261.001

Uitgegeven op : 18.08.2025

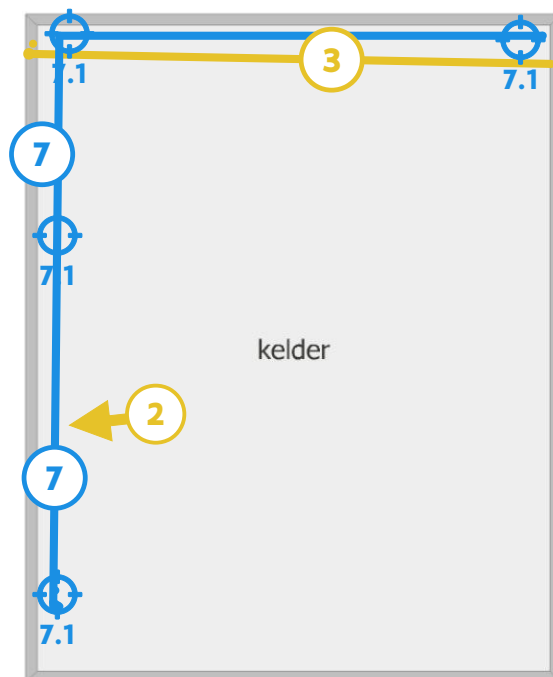
## Plan 1.1: Kelder

| Beschrijving | Type | Actie |
|---|---|---|
| 7.1 Code: Leidingisolatie | Mengmonster | - |

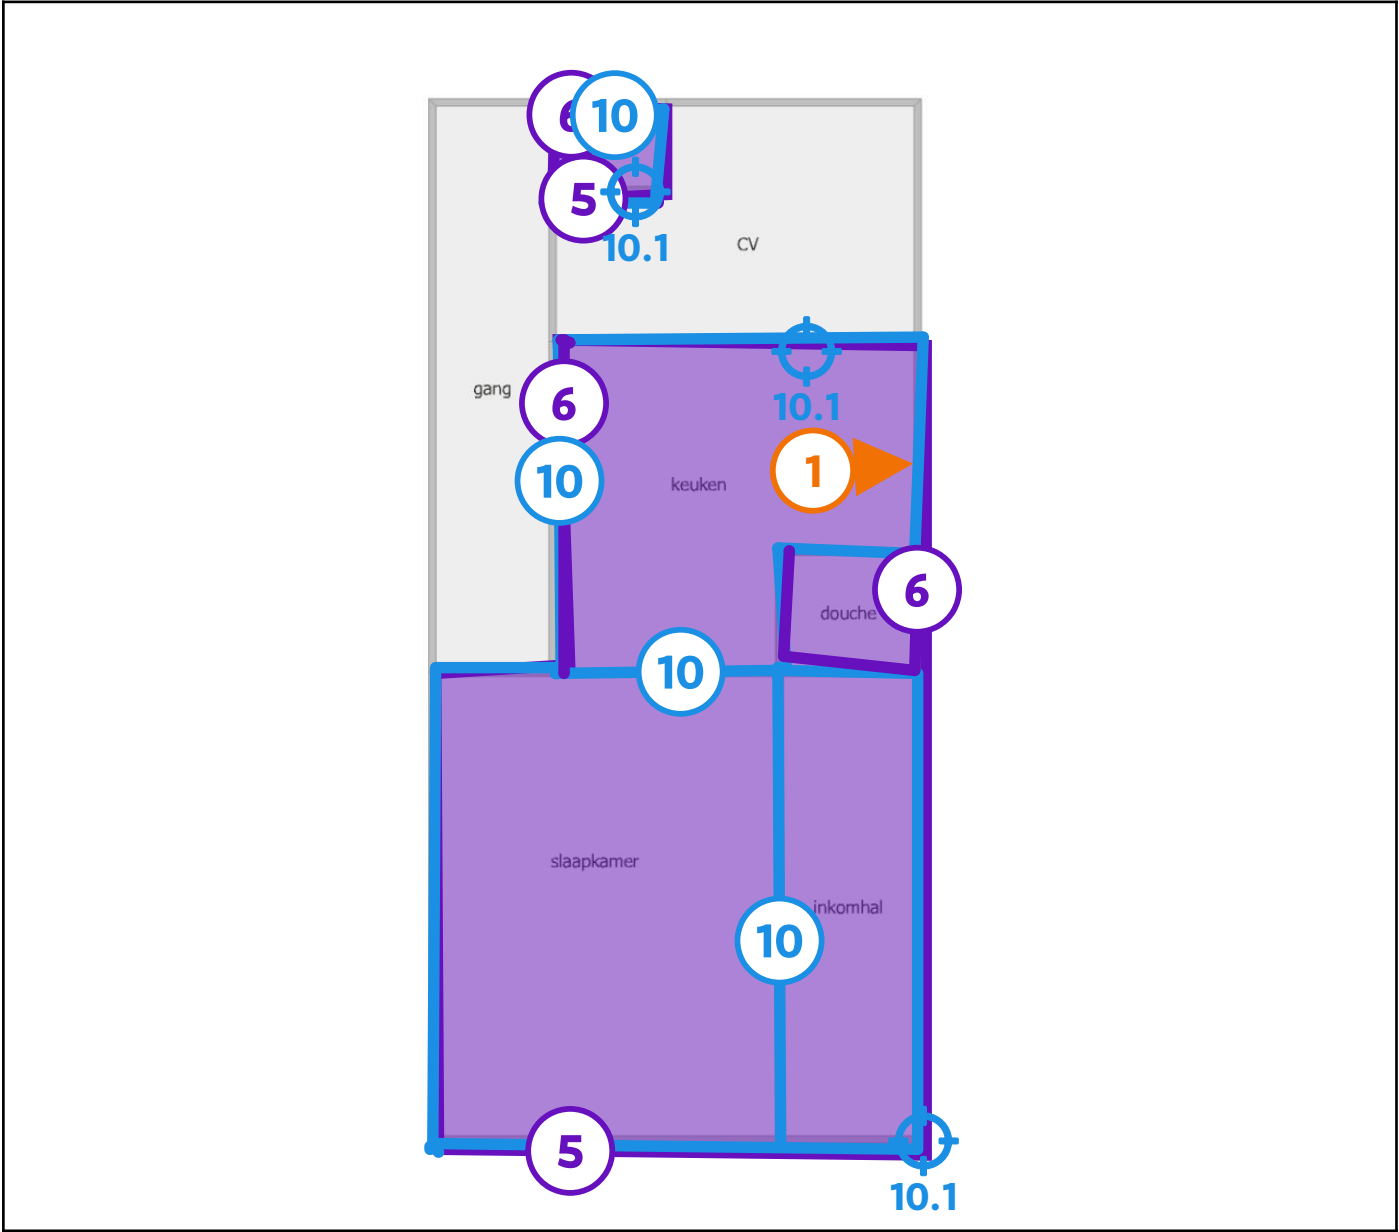
# Plan 1.2: Gelijkvloers

| 10.1 Code: Pleister wand | Mengmonster | - |

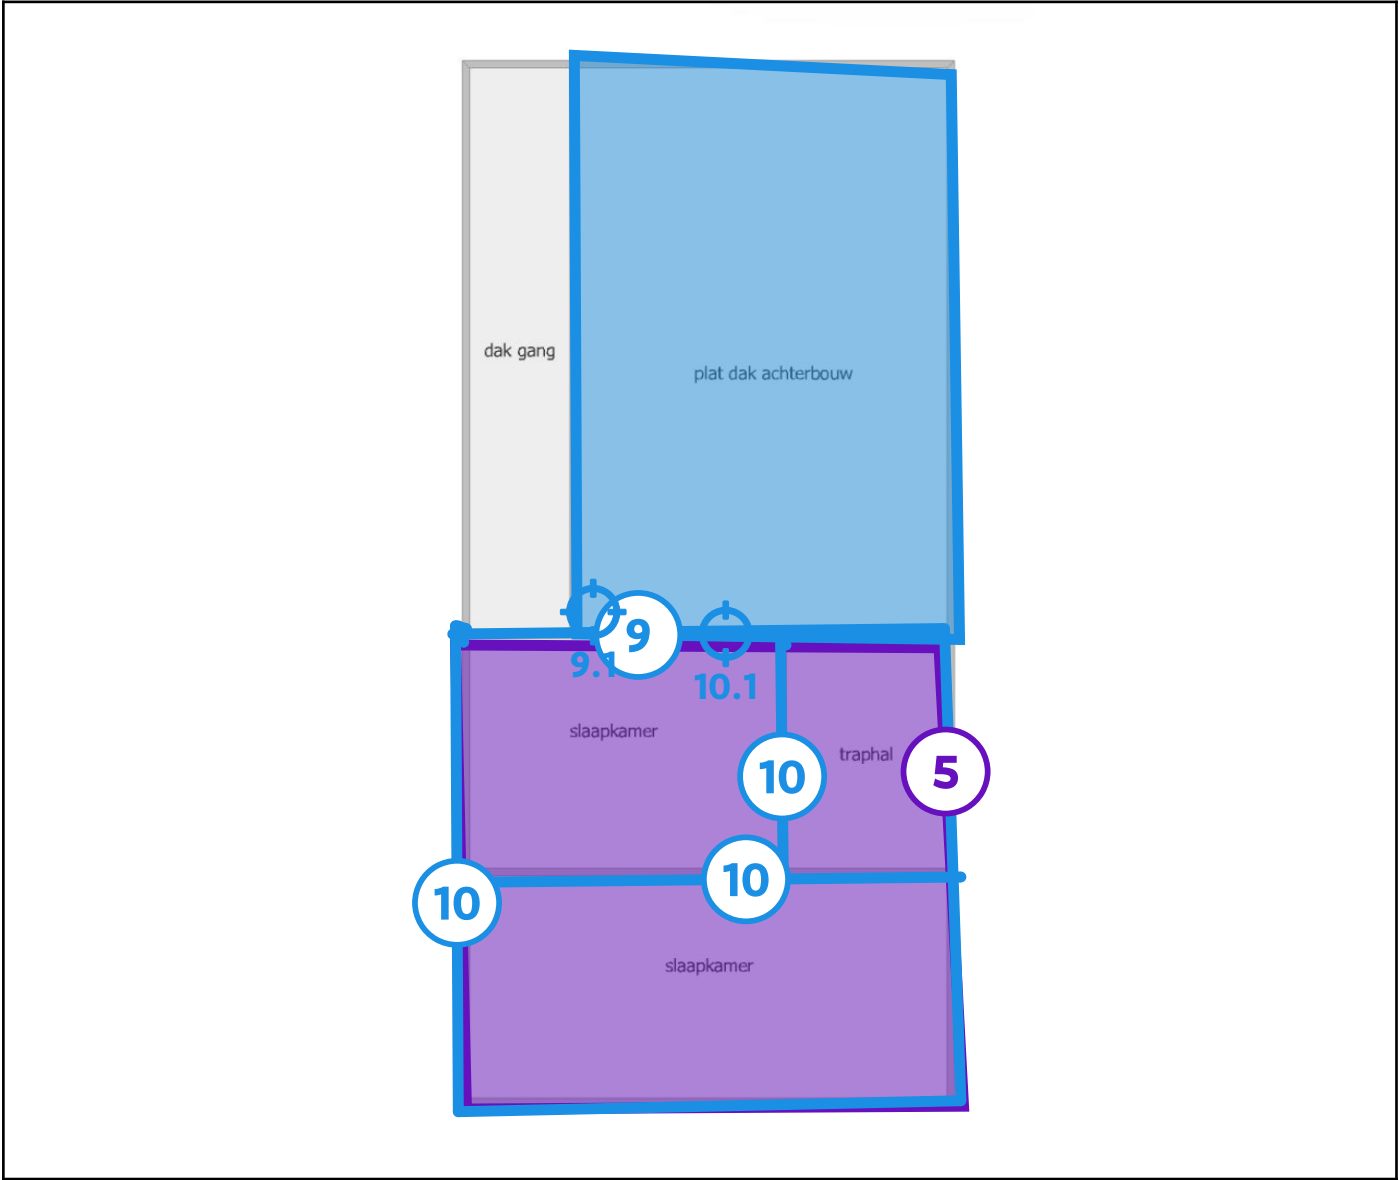
# Plan 1.3: Eerste verdieping

| Beschrijving | Type | Actie |
|---|---|---|
| 10.1 Code: Pleister wand | Mengmonster | - |

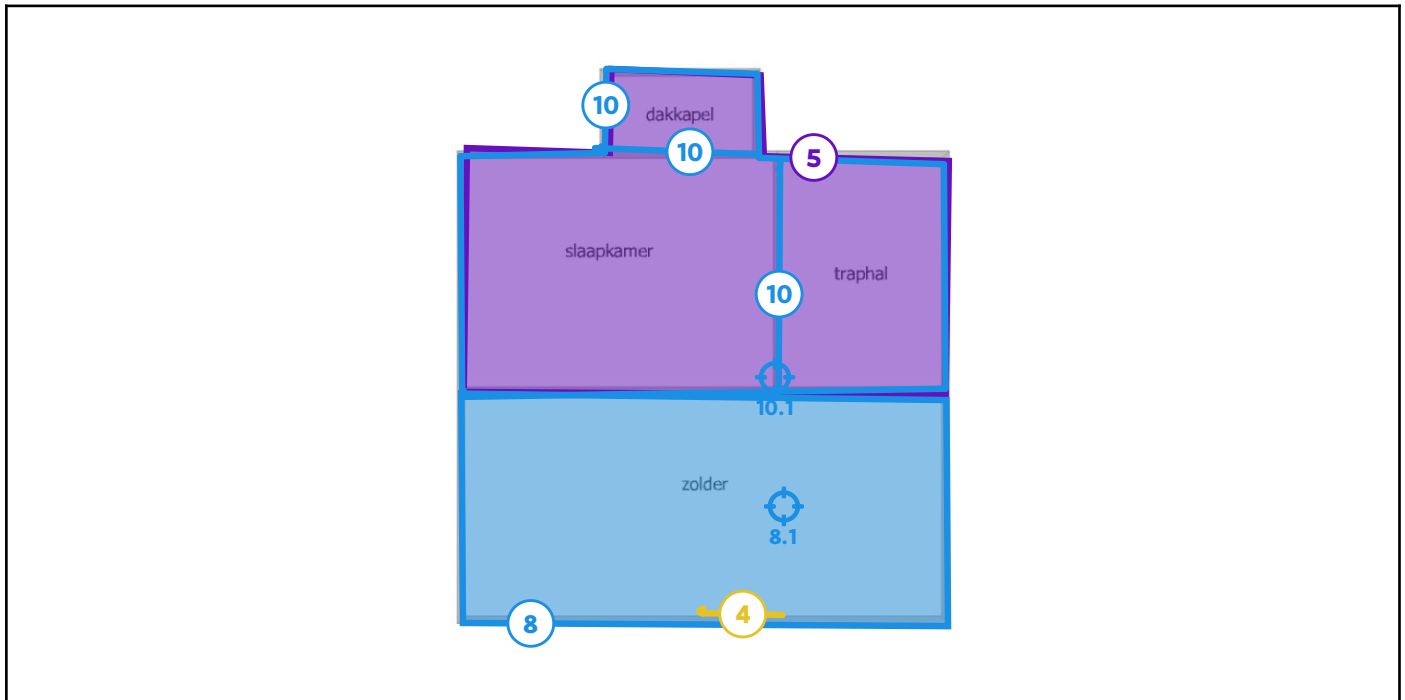
## Plan 1.4: 2e verdieping

| Beschrijving | Type | Actie |
|---|---|---|
| 10.1 Code: Pleister wand | Mengmonster | - |
