# Asbestinventarisatattest

Molenstraat 41, 2520 Ranst

Attestnummer : 20251127-000395.000

**Asbestveilig** (maar niet asbestvrij)

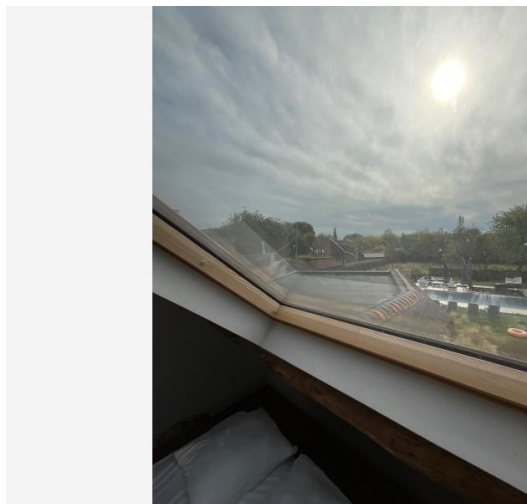
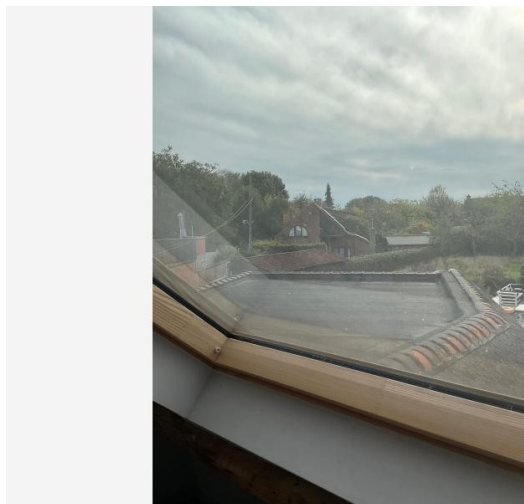
## Fiche 9: Mastiek

| Beschrijving | Notitie | Terug te vinden op plannen |
|---|---|---|
| Fiche 9: Mastiek | Ramen vervangen in 2018, factuur in bijlage | - |
