# Asbestinventarisatetest

Ferdinand Verbieststraat 59/13, 2180 Antwerpen

Attestnummer : 20231212-000257.000

Uitgegeven op : 12.12.2023

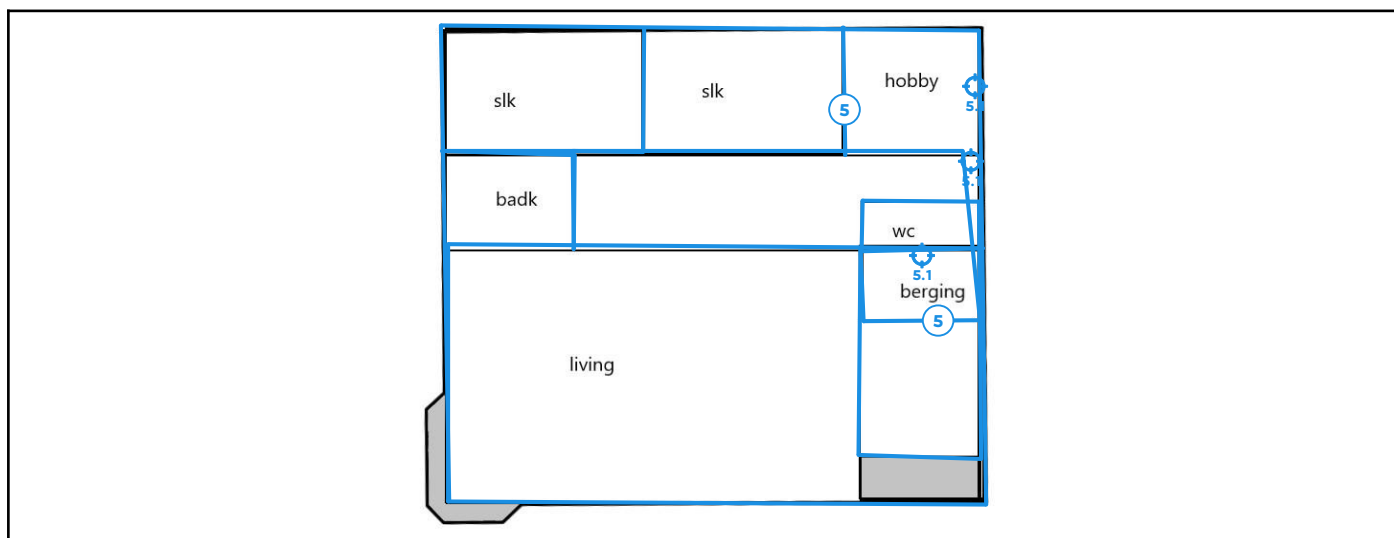
## Plan 1.2: V6

| Beschrijving | Type | Actie |
|---|---|---|
| 5. Pleisterwerk muren | Geen asbest | - |
| 5.1 Code: Pleisterwerk muren | Mengmonster | - |

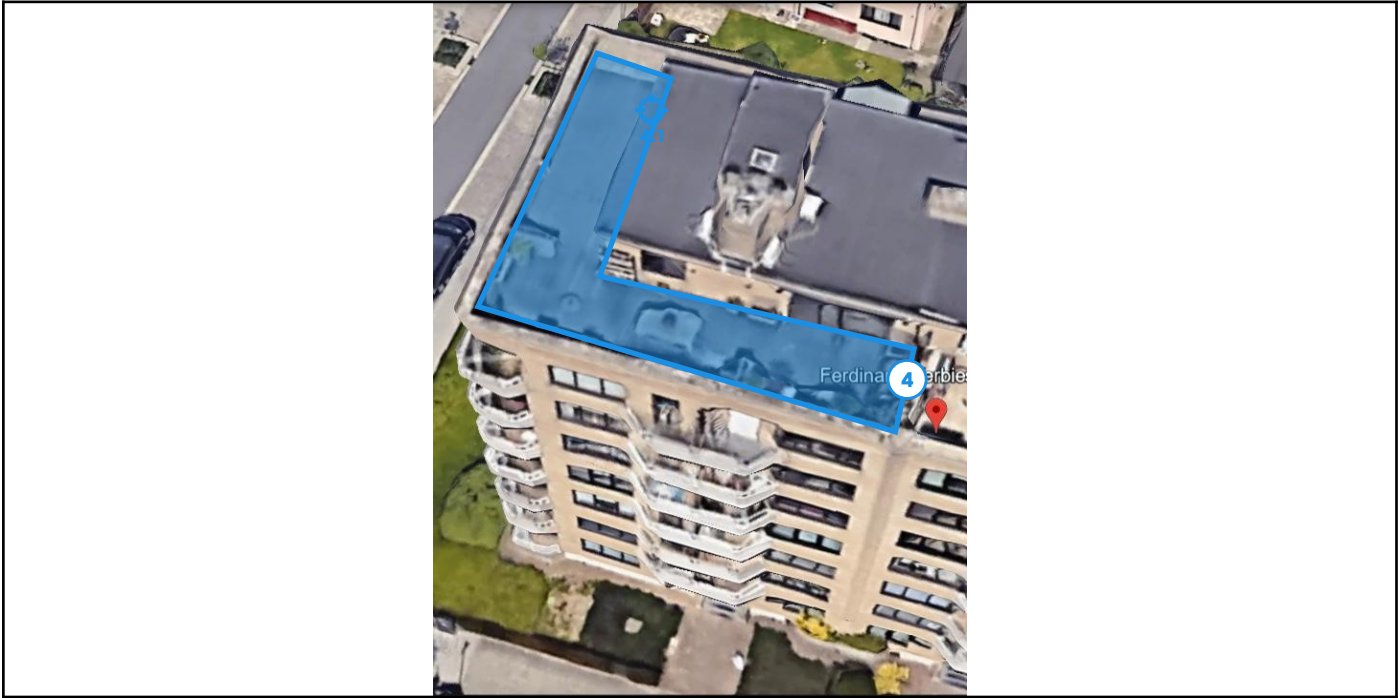
# Plan 1.3: 1dak

| Beschrijving | Type | Actie |
|---|---|---|
| 4.1 Code: Roofing | Puntmonster | - |
