# Asbestinventarisatetest

Moretuslei 19, 2180 Antwerpen

Attestnummer : **20251203-000288.000**

Uitgegeven op : **03.12.2025**

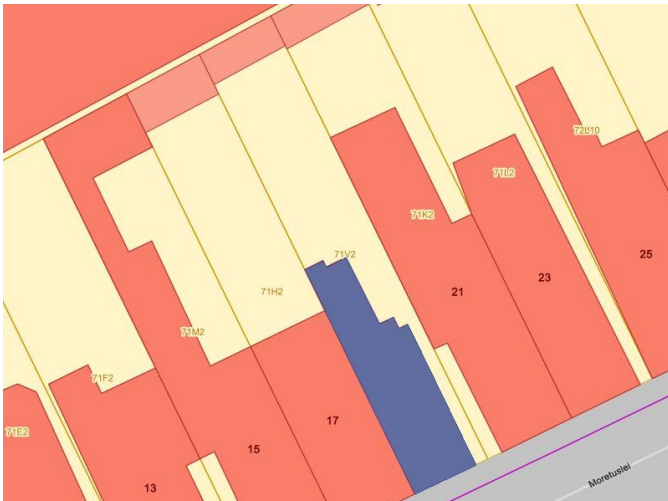
## Zone 1: Hoofdgebouw

- 0 Asbestmaterialen
- 0 Beperkingen
- 0 Uitsluitingen
- 0 Roerende goederen
- 0 Puin, steenslag, (water)bodem
- 0 Adviezen
- 3 Geen asbest**

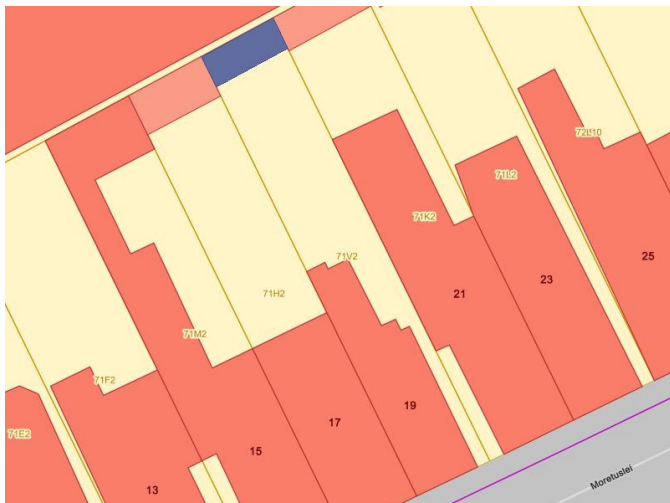
## Zone 2: Bijgebouw

- 0 Asbestmaterialen
- 0 Beperkingen
- 0 Uitsluitingen
- 0 Roerende goederen
- 0 Puin, steenslag, (water)bodem
- 0 Adviezen
- 0 Geen asbest

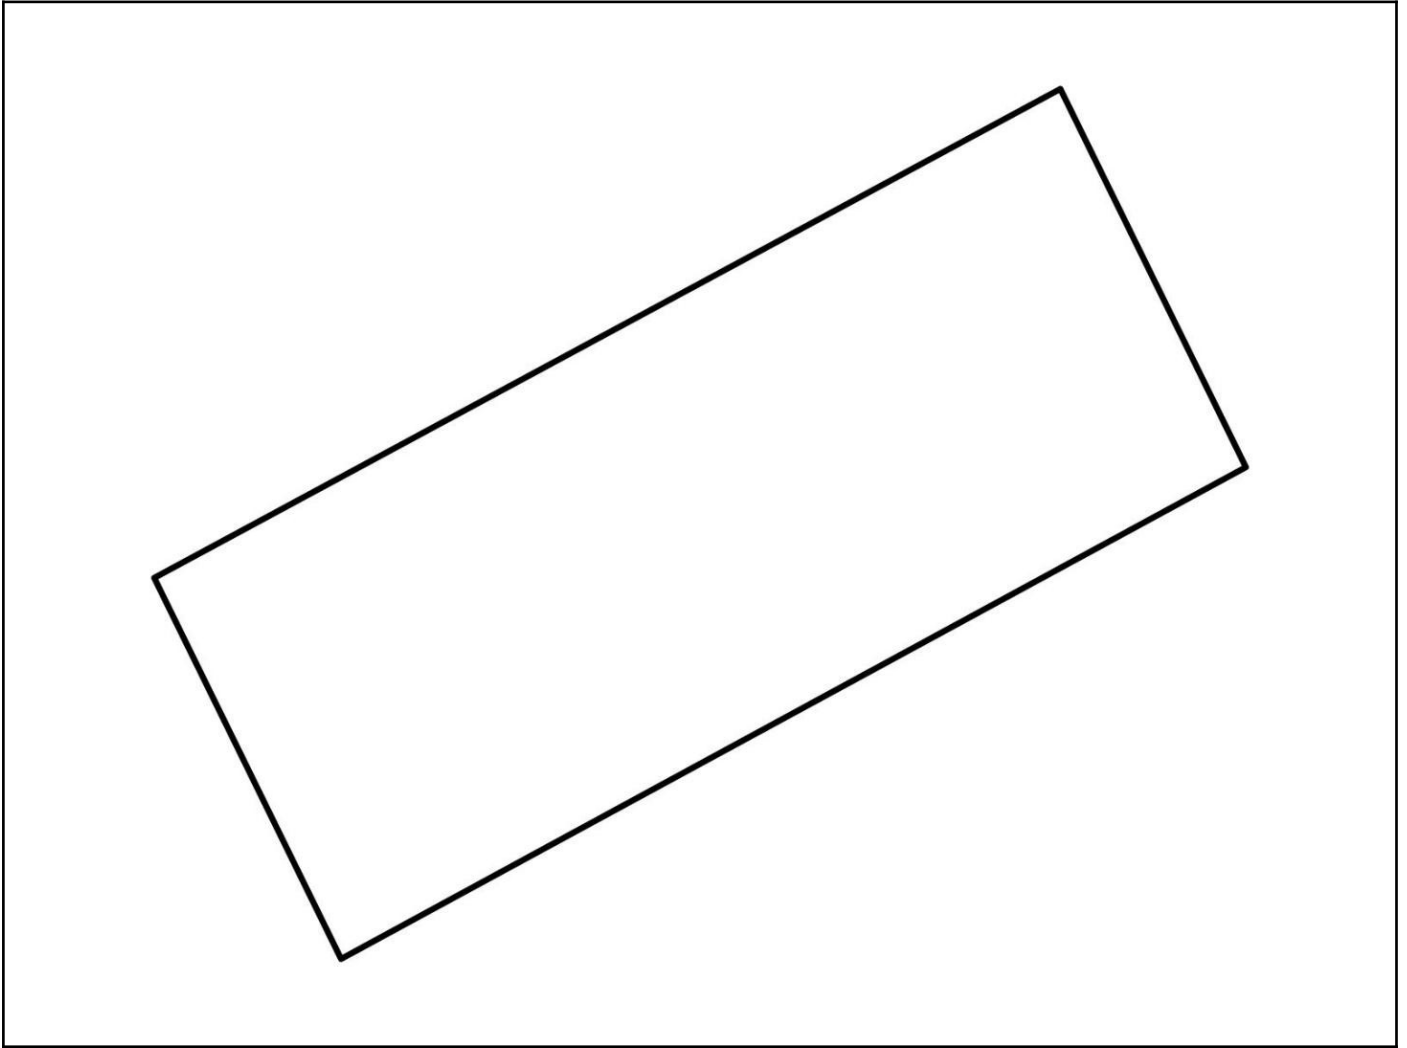
## Plan 2.1: Bijgebouw plan

Geen asbest
