# Asbestinventarisatetest

van Beethovenlei 6/7, 2900 Schoten

Attestnummer : **20251204-000400.000**

Uitgegeven op : **04.12.2025**

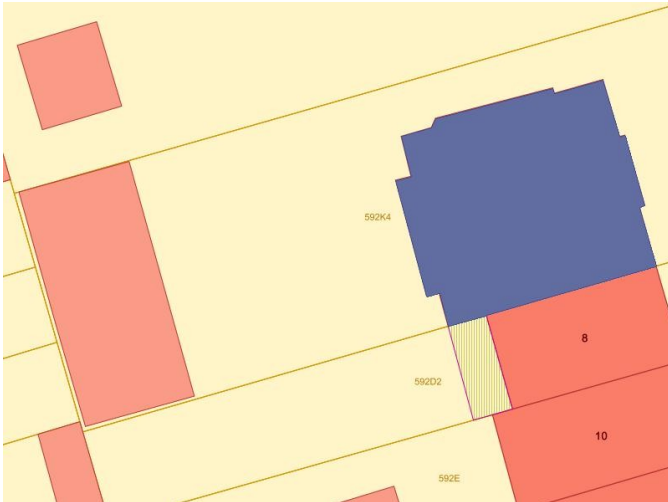
## Zone 1: Hoofdgebouw

Tijdens de inspectie vastgesteld:

- 0    **Asbestmaterialen**
- 0    **Beperkingen**
- 0    **Uitsluitingen**
- 0    **Roerende goederen**
- 0    **Puin, steenslag, (water)bodem**
- 1    **Advies**
- 1    **Geen asbest**

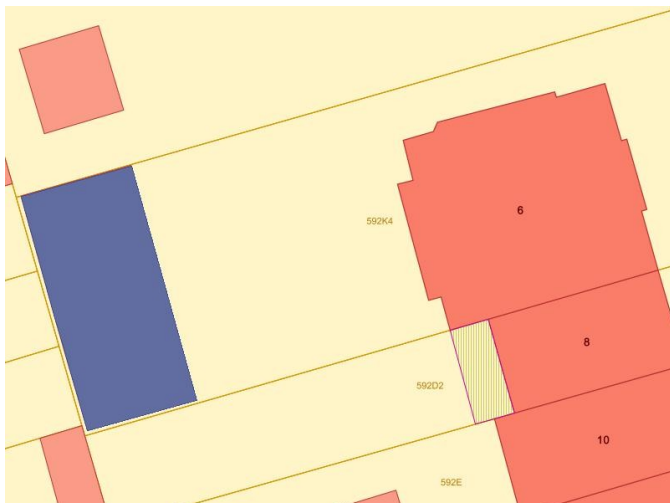
## Zone 2: Bijgebouw

Tijdens de inspectie vastgesteld:

- 0 Asbestmaterialen
- 0 Beperkingen
- 0 Uitsluitingen
- 0 Roerende goederen
- 0 Puin, steenslag, (water)bodem
- 0 Adviezen
- 0 Geen asbest
