# Asbestinventarisatetest

Zand 38/0001, 2930 Brasschaat

Attestnummer : 20251204-000391.000

Uitgegeven op : 04.12.2025

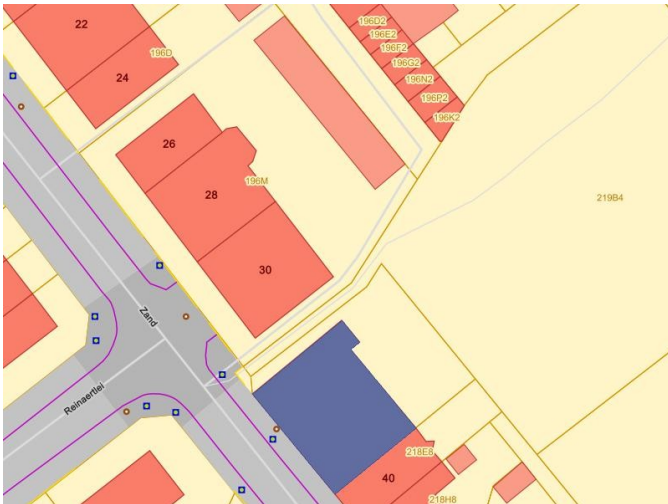
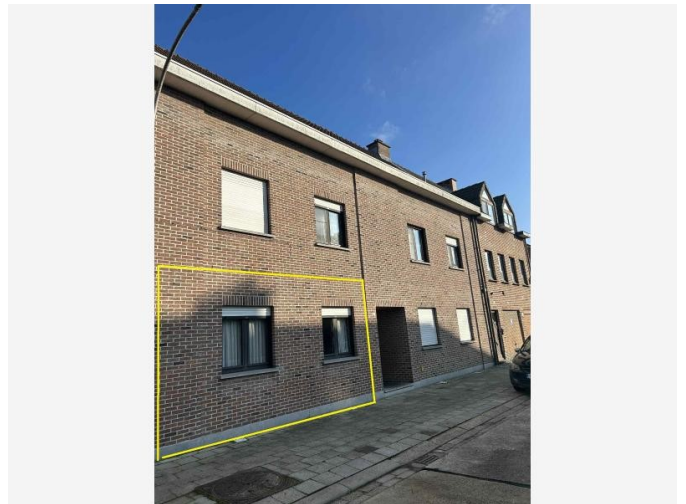
## Zone 1: Hoofdgebouw

Tijdens de inspectie vastgesteld:

- 0 Asbestmaterialen
- 0 Beperkingen
- 0 Uitsluitingen
- 0 Roerende goederen
- 0 Puin, steenslag, (water)bodem
- 0 Adviezen
- 1 **Geen asbest**

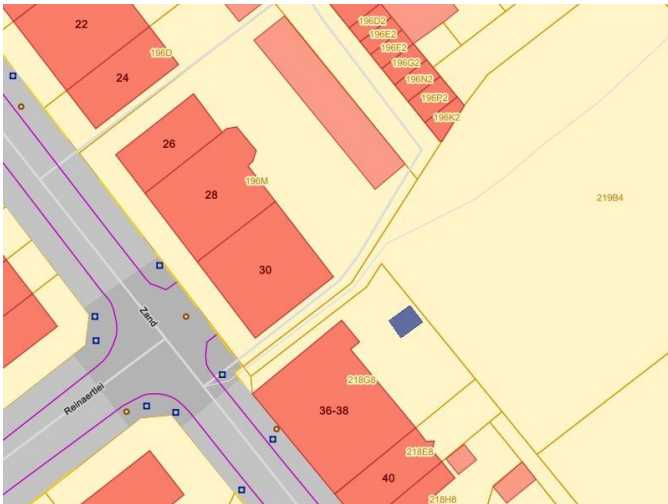
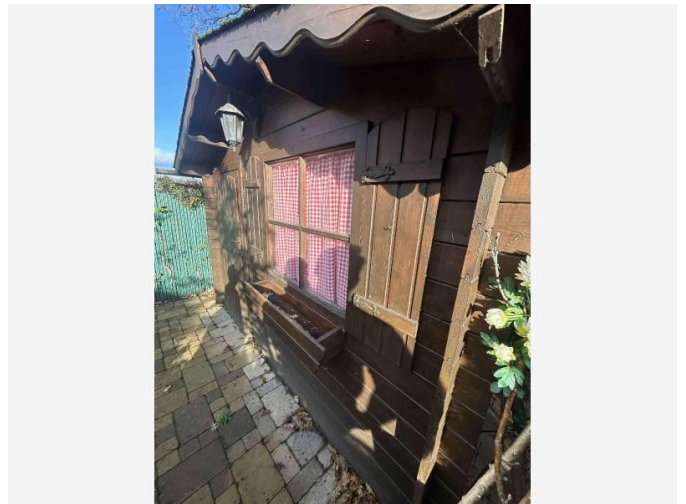
## Zone 2: Tuinhuis

Tijdens de inspectie vastgesteld:

- 0 Asbestmaterialen
- 0 Beperkingen
- 0 Uitsluitingen
- 0 Roerende goederen
- 0 Puin, steenslag, (water)bodem
- 0 Adviezen
- 1 **Geen asbest**

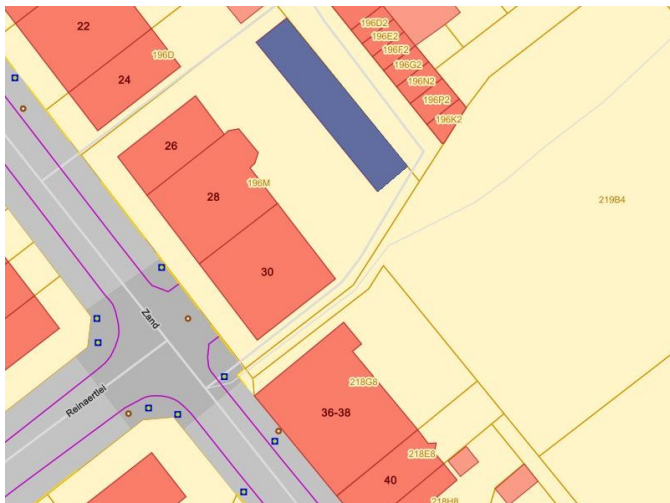
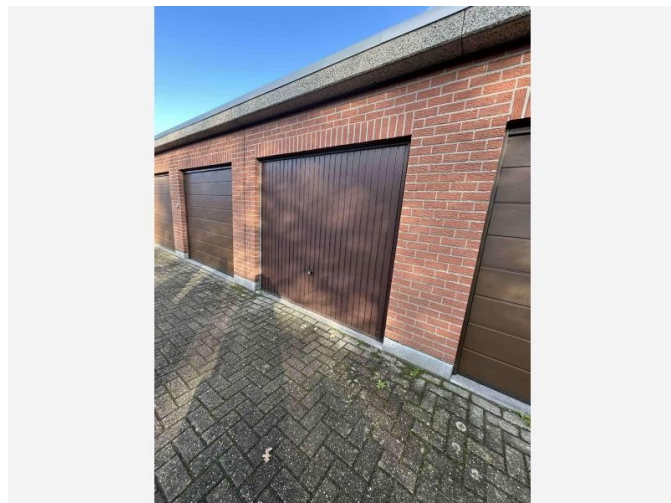
## Zone 3: Garagebox

Tijdens de inspectie vastgesteld:

- 0 Asbestmaterialen
- 0 Beperkingen
- 0 Uitsluitingen
- 0 Roerende goederen
- 0 Puin, steenslag, (water)bodem
- 0 Adviezen
- 0 Geen asbest
