# Asbestinventarisatattest

Heideplaats 9, 2845 Niel

Attestnummer : 20251218-000459.000

Uitgegeven op : 18.12.2025

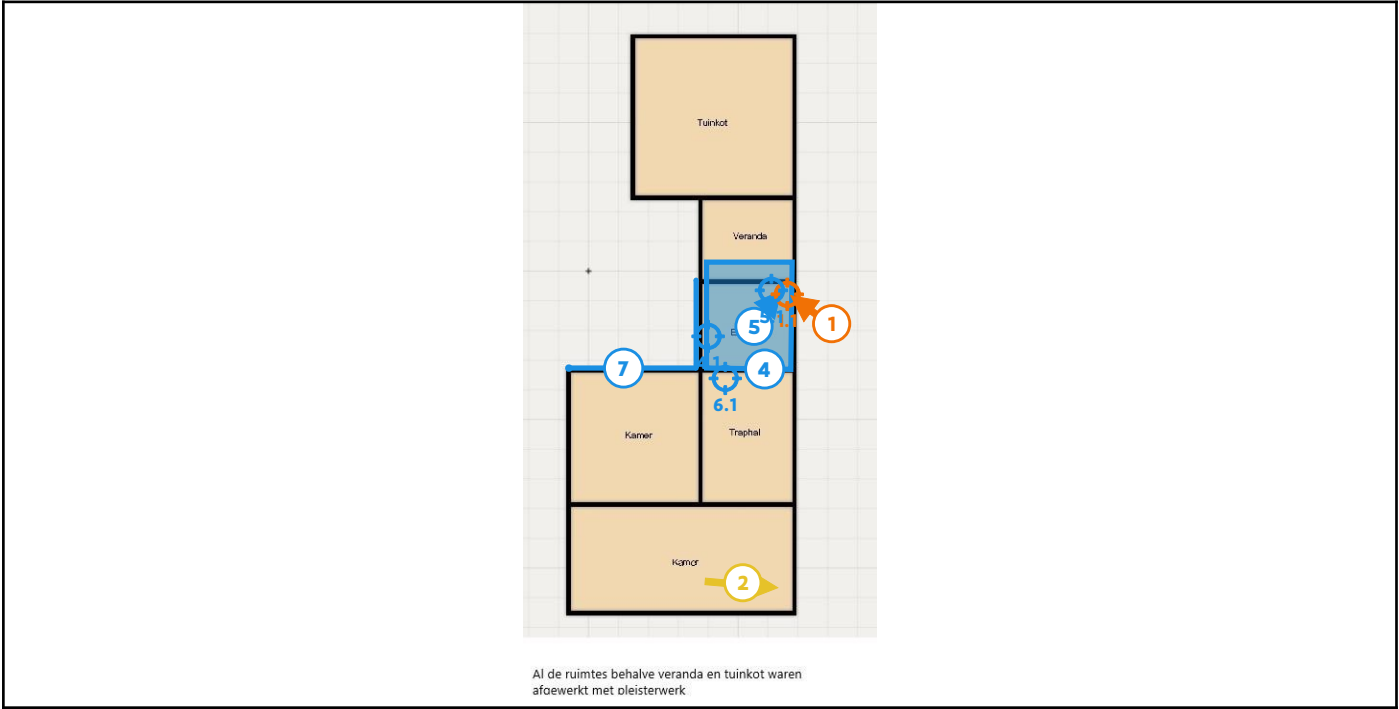
# Plan 1.2: Gelijkvloers

| Beschrijving | Type | Actie |
|---|---|---|
| 7. Cementering achtergevel | Geen asbest | - |

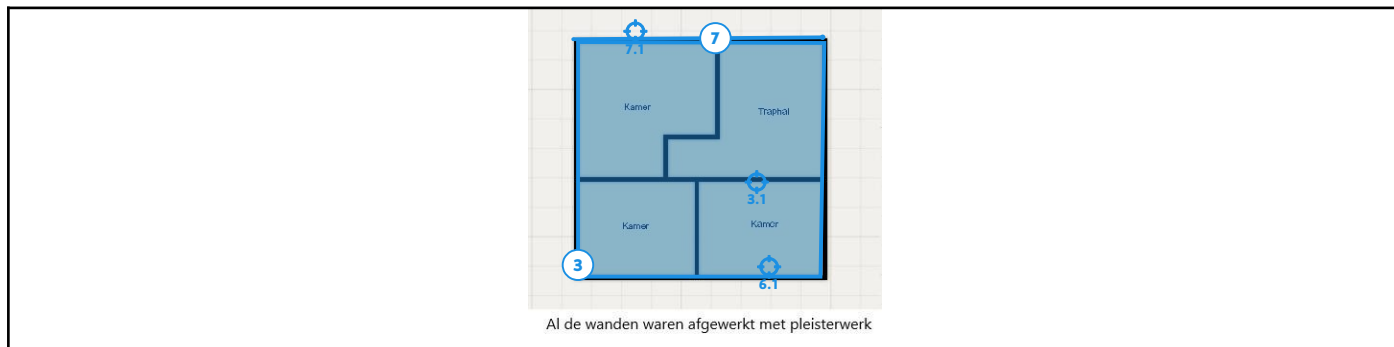
## Plan 1.3: 1e Verdieping

| Beschrijving | Type | Actie |
|---|---|---|
| 7.1 Code: 2565070-06 | Puntmonster | - |
