# Asbestinventarisatetest

Elzelaarstraat 4/Glv, 2070 Beveren-Kruibeke-Zwijndrecht

Attestnummer : 20250406-000062.000

Uitgegeven op : 06.04.2025

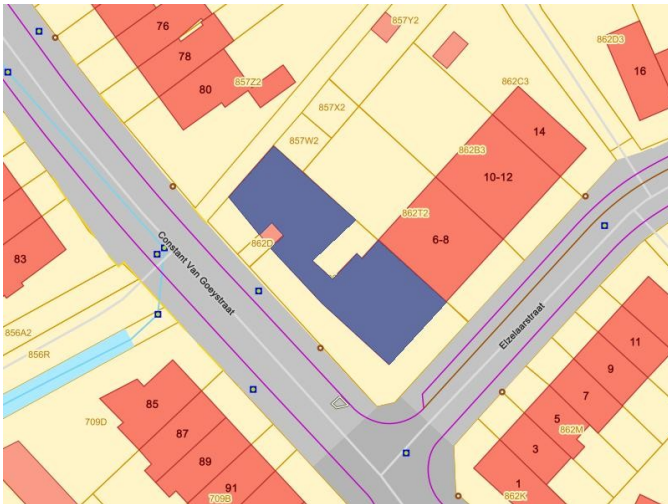
## Zone 1: Hoofdgebouw

- 0 Asbestmaterialen
- 0 Beperkingen
- 0 Uitsluitingen
- 0 Roerende goederen
- 0 Puin, steenslag, (water)bodem
- 1 Advies
- 3 Geen asbest
