# Asbestinventarisatetest

Bredabaan 617/1001, 2930 Brasschaat

Attestnummer : **20241016-000347.000**

## Zone 1: appartement 1001

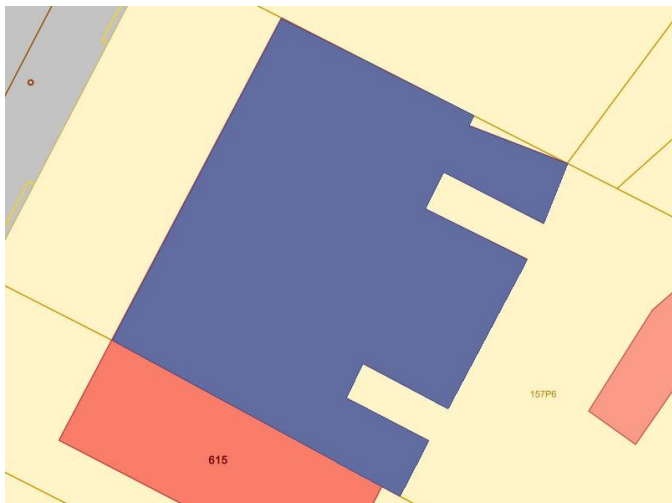
Tijdens de inspectie vastgesteld:

- 0 Asbestmaterialen
- 0 Beperkingen
- 0 Uitsluitingen
- 0 Roerende goederen
- 0 Puin, steenslag, (water)bodem
- 3 Adviezen
- 2 Geen asbest
