# Asbestinventarisatattest

Parklaan 31, 2620 Hemiksem

Attestnummer : 20251208-000360.000

Uitgegeven op : 08.12.2025

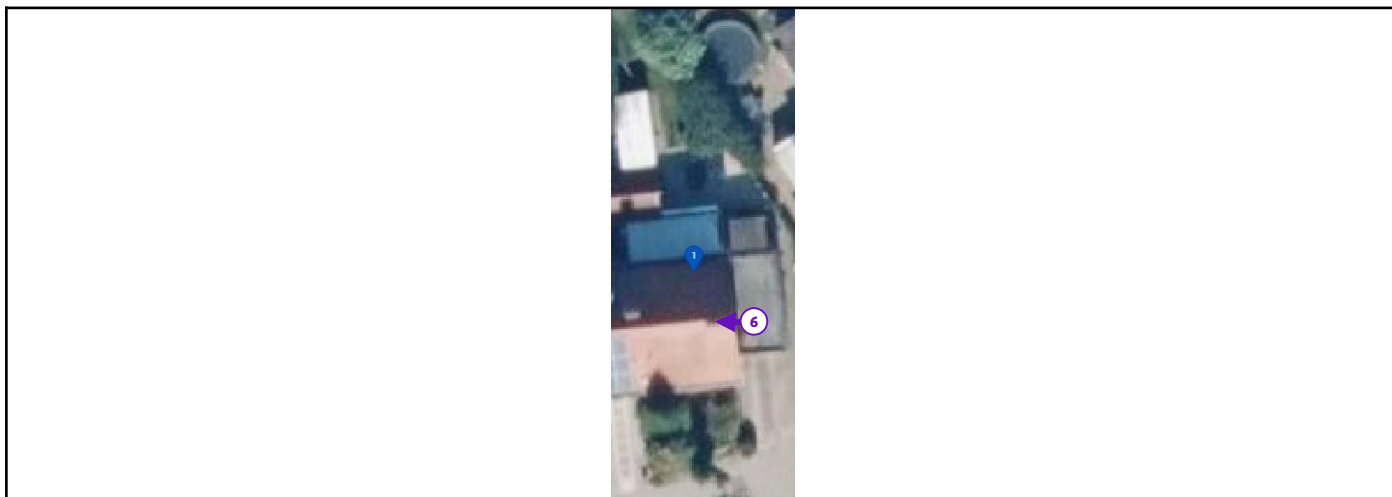
## Plan 1.5: luchtfoto

| Beschrijving | Type | Actie |
|---|---|---|
| 6. Schoorsteen rookgaskanaal. | Beperking | - |

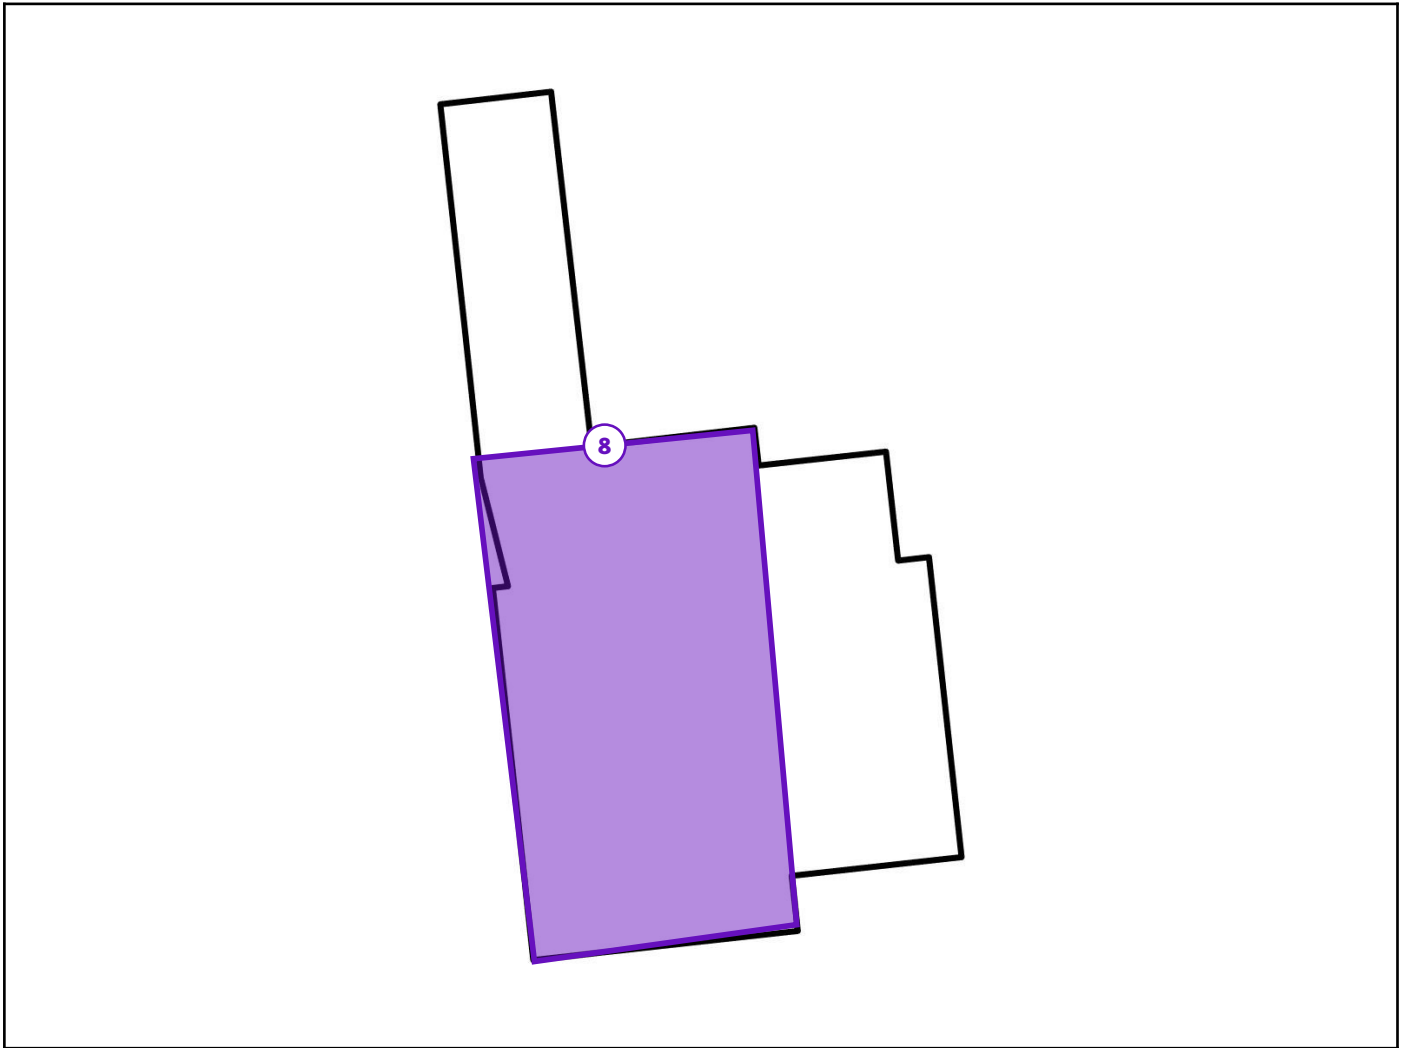
## Plan 1.6: Hoofdgebouw plan

| Beschrijving | Type | Actie |
|---|---|---|
| 8. Ondervloer. | Advies | - |

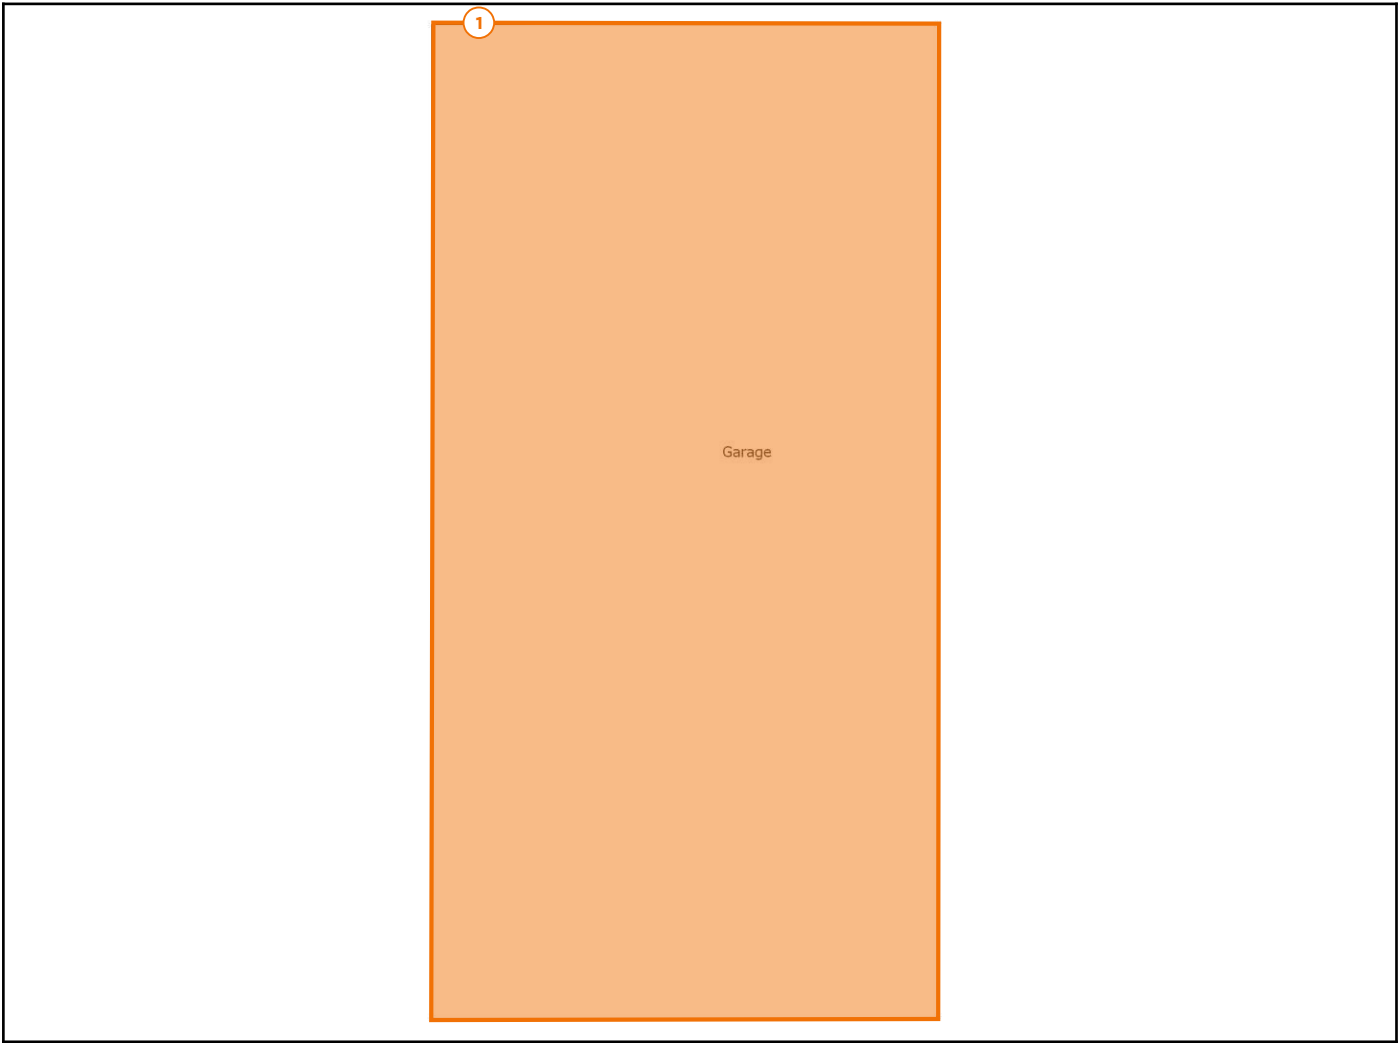
# Plan 2.1: Garage

| Beschrijving | Type | Actie |
|---|---|---|
| 1. Roofing plat dak. | Asbestmateriaal | Verwijderen |

Bij verwijdering dient er eerst een monsternamen genomen te worden van de roofing (omdat bij verwijdering het dak vervangen wordt, is het mogelijk risico op lekschade bij een staalname niet meer van belang).
