# Asbestinventarisatattest

Windmolenstraat 38, 2660 Antwerpen

Attestnummer : 20260114-000365.000

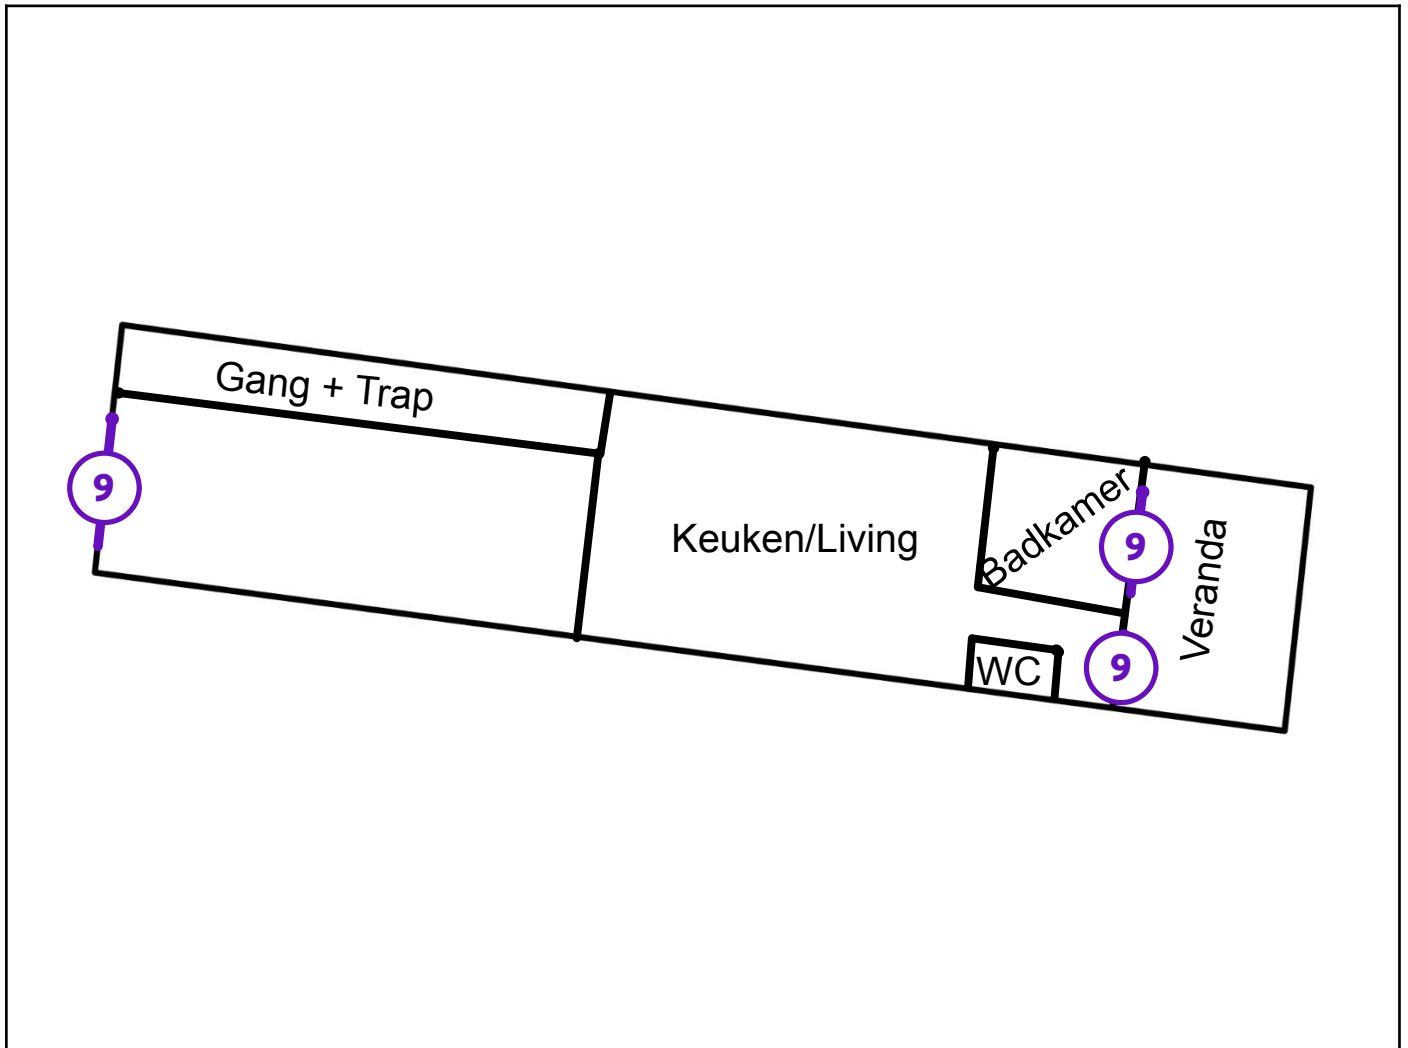
## Plan 1.1: Gelijkvloers

| Beschrijving | Type | Actie |
|---|---|---|
| 9. Kitting | Overige ruimte of materiaal | - |
