# Asbestinventarisatetest

Doornstraat 81, 2610 Antwerpen

Attestnummer : 20251009-000252.000

Uitgegeven op : 09.10.2025

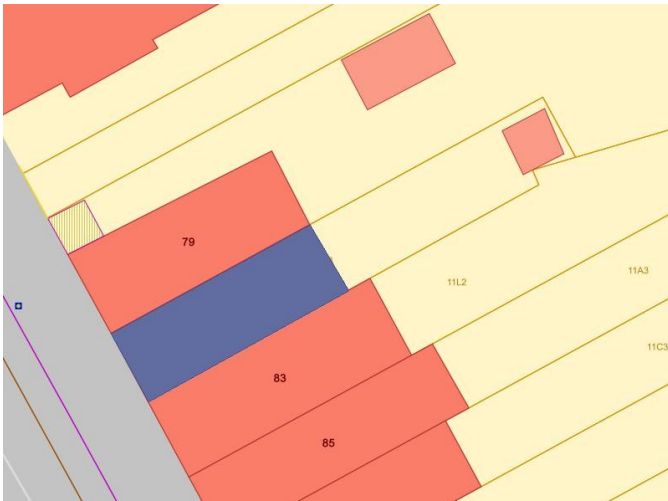
## Zone 1: Hoofdgebouw

**1 Asbestmateriaal**

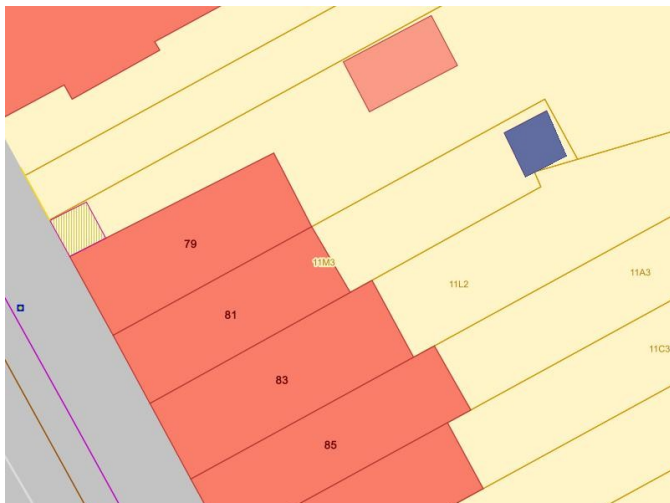
## Zone 2: Bijgebouw

- 0 Asbestmaterialen
- 0 Beperkingen
- 0 Uitsluitingen
- 0 Roerende goederen
- 0 Puin, steenslag, (water)bodem
- 0 Adviezen
- 0 Geen asbest
