# Asbestinventarisatattest

Lijsterdreef 6, 2990 Wuustwezel

Attestnummer : 20260127-000470.000

**Asbestveilig** (maar niet asbestvrij)

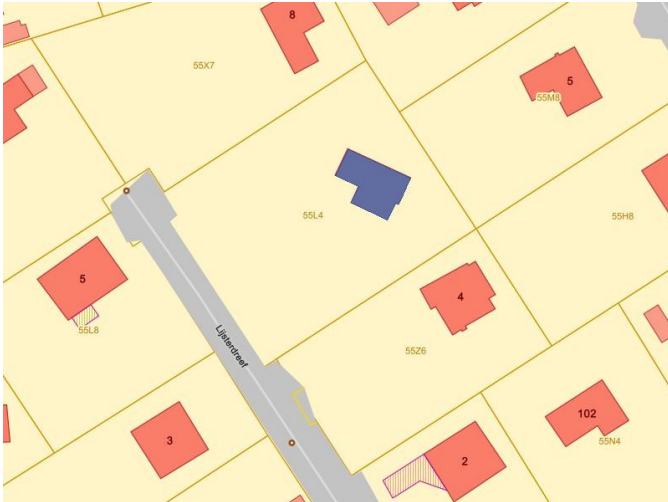
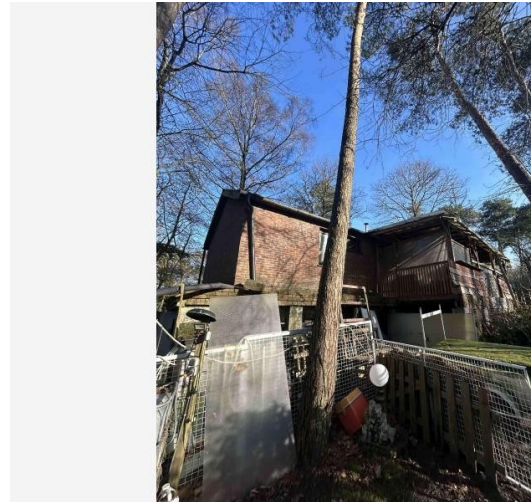
## Zone 1: Hoofdgebouw

- 2 Asbestmaterialen**
- 0 Beperkingen
- 0 Uitsluitingen
- 0 Roerende goederen
- 0 Puin, steenslag, (water)bodem
- 0 Adviezen
- 2 Geen asbest**

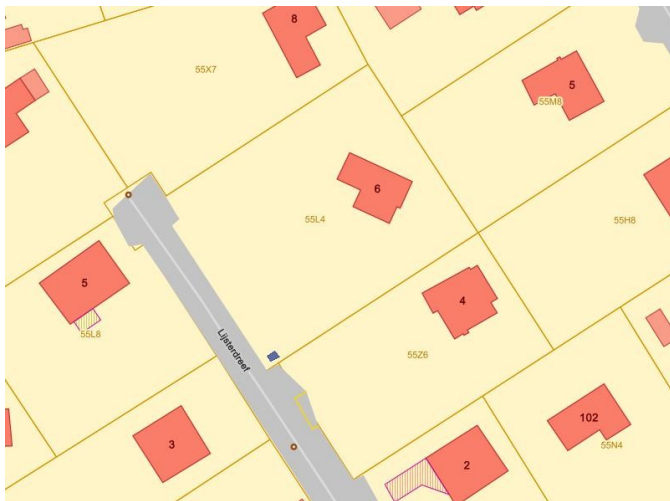
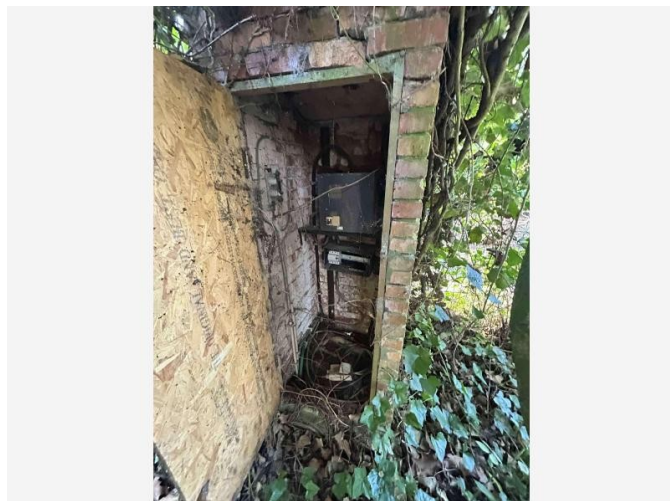
## Zone 2: Constructie

- 1 Asbestmateriaal**
- 0 Beperkingen
- 0 Uitsluitingen
- 0 Roerende goederen
- 0 Puin, steenslag, (water)bodem
- 0 Adviezen
- 0 Geen asbest
