# Asbestinventarisatattest

Violetlaan 4, 2920 Kalmthout

Attestnummer : 20260203-000270.000

**Niet-asbestveilig**

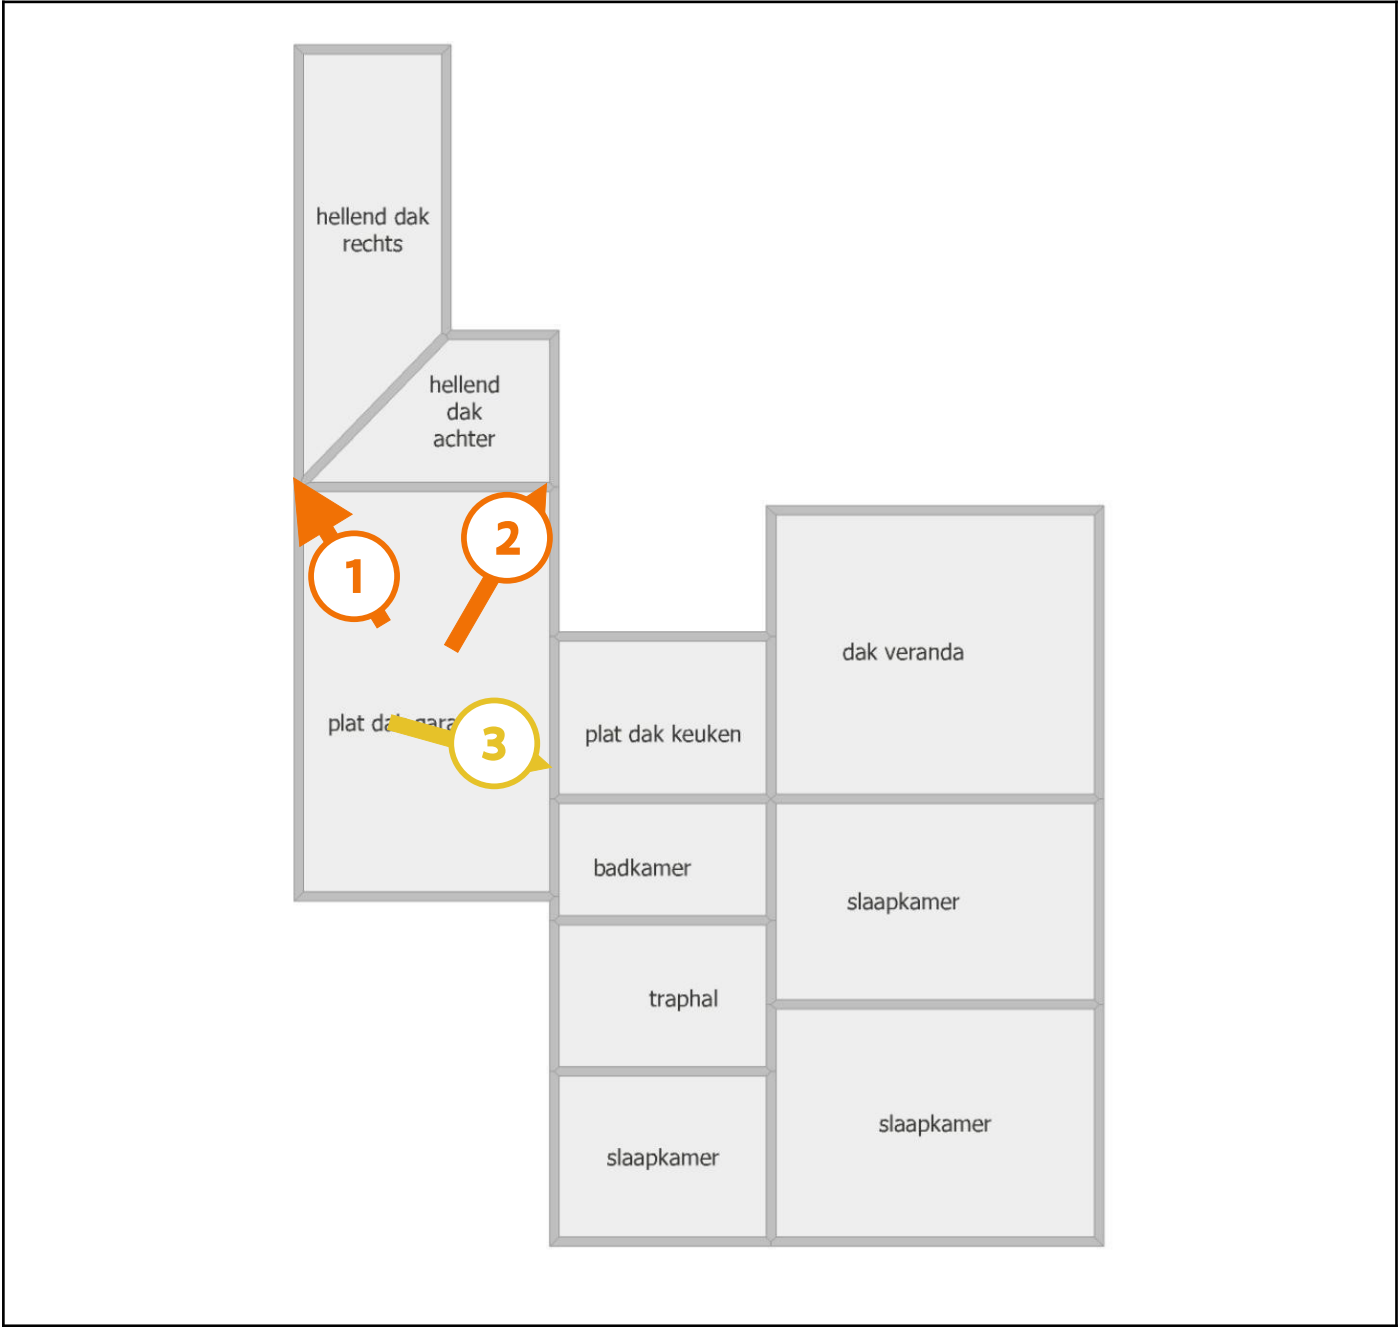
# Plan 1.4: 1e verdieping kopie

| Beschrijving | Type | Actie |
|---|---|---|
| 3. Cementbuis | Asbestmateriaal | Zorgvuldig beheren |
