# Asbestinventarisatetest

Beemdenlaan 34, 2900 Schoten

Attestnummer : 20260217-000443.000

Uitgegeven op : 17.02.2026

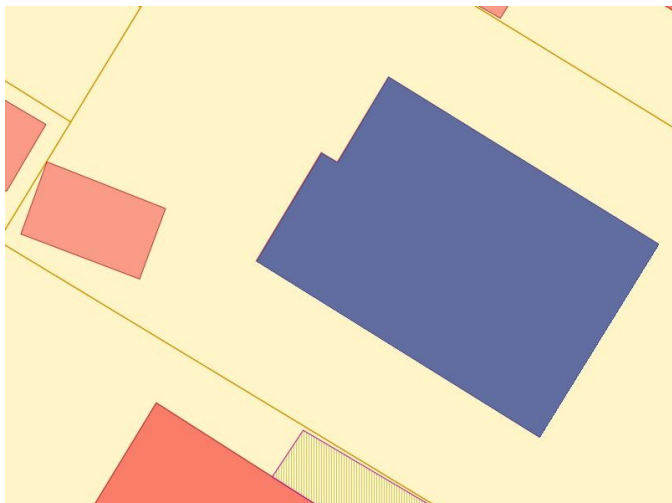
## Zone 1: Hoofdgebouw

- 0 Asbestmaterialen
- 1 Beperking**
- 0 Uitsluitingen
- 0 Roerende goederen
- 0 Puin, steenslag, (water)bodem
- 0 Adviezen
- 1 Geen asbest**

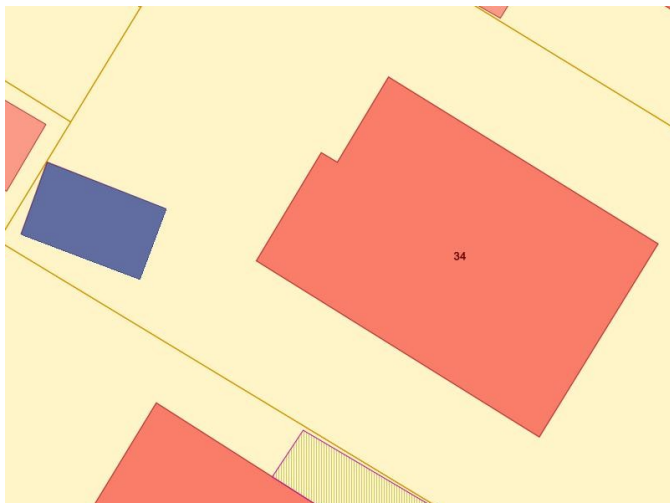
## Zone 2: Bijgebouw

- 0 Asbestmaterialen
- 0 Beperkingen
- 0 Uitsluitingen
- 0 Roerende goederen
- 0 Puin, steenslag, (water)bodem
- 0 Adviezen
- 1 Geen asbest**
