Asbestinventarisatetest

Fluitbergstraat 30, 2900 Schoten

Attestnummer : 20231003-000388.000

Uitgegeven op : 03.10.2023

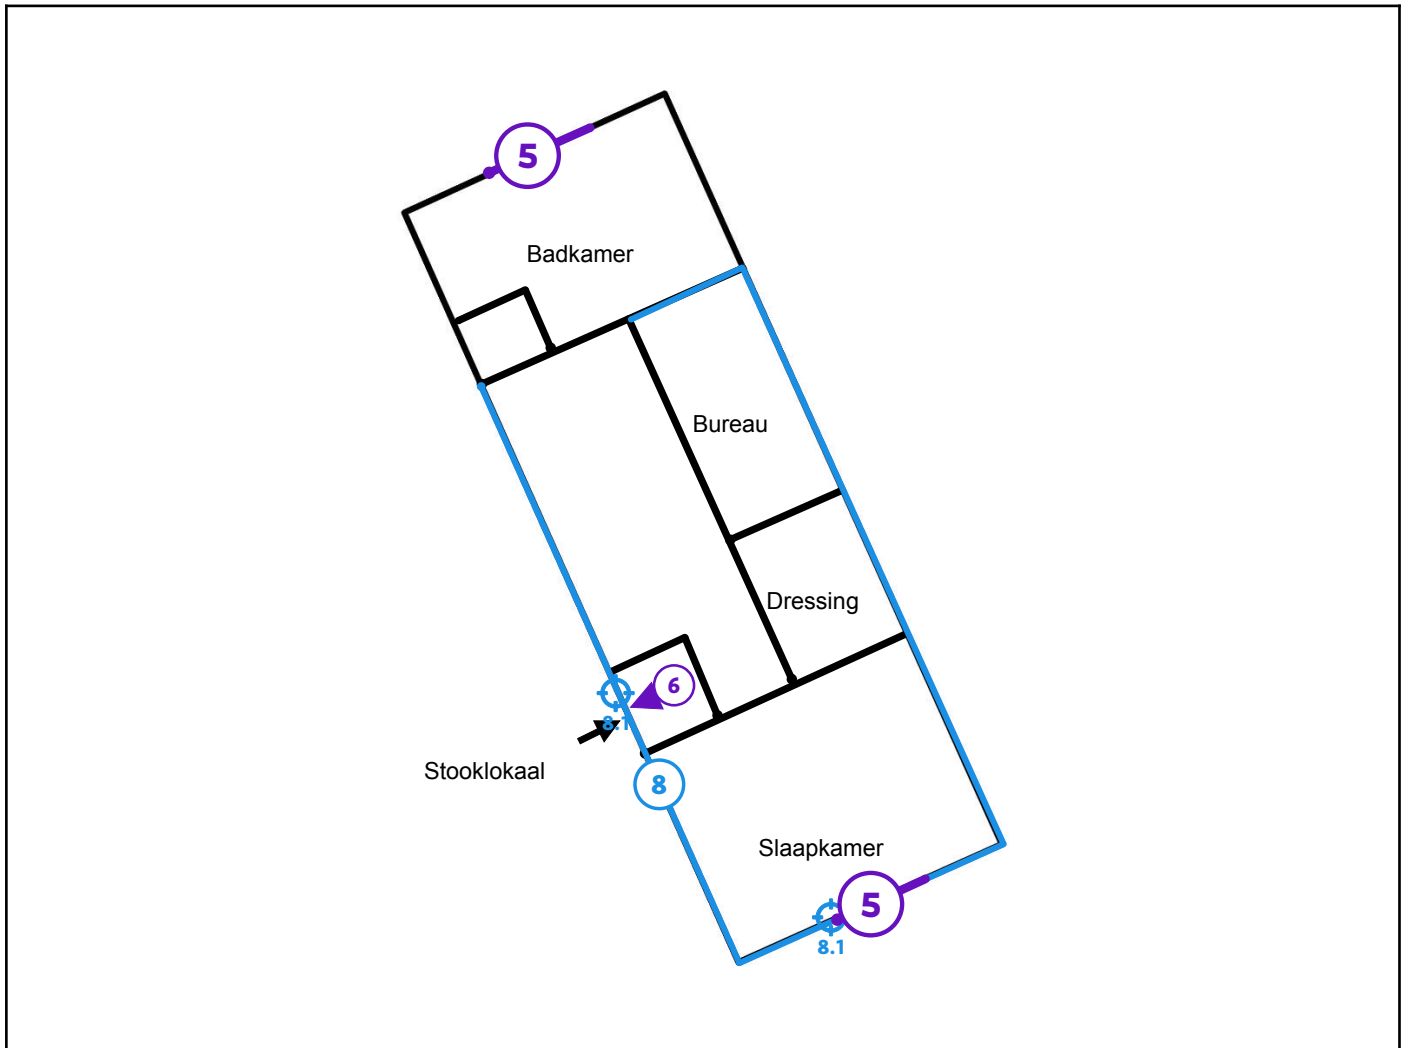
Plan 1.2: Eerste verdieping

Beschrijving	Type	Actie
5. Kit aan de ramen	Advies	-
6. Ketel	Advies	-
8. Bezetting muur	Geen asbest	-
8.1 Code: 230906 fluit muur	Mengmonster	-

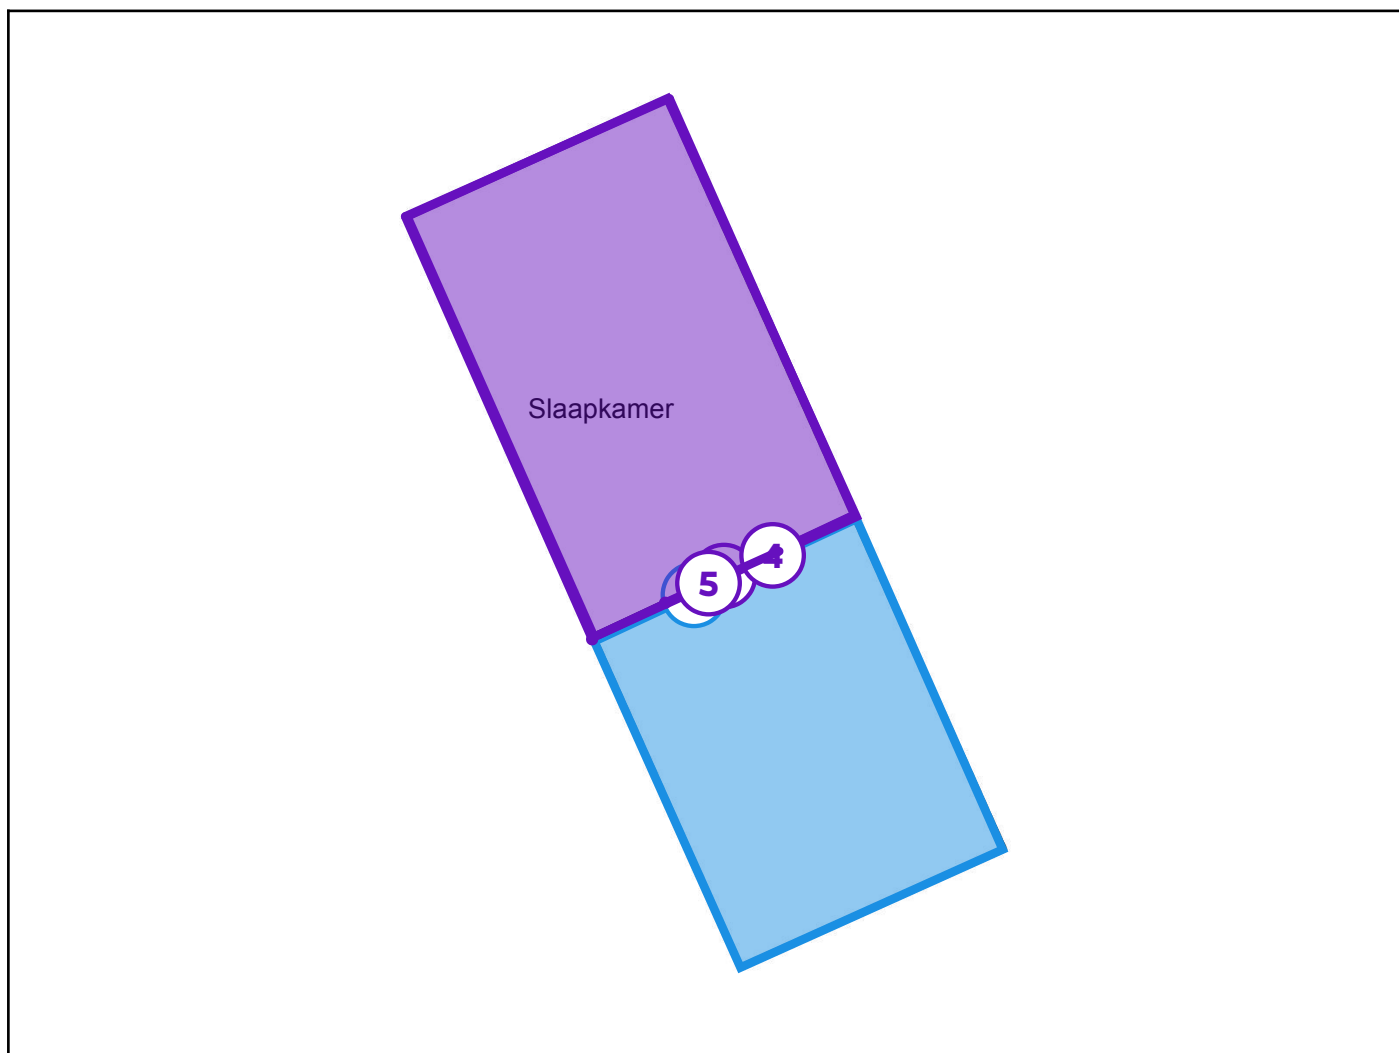
Plan 1.3: Tweede verdieping

Beschrijving	Type	Actie
3. Muur plaat	Advies	-
4. Plafond plaat	Advies	-
5. Kit aan de ramen	Advies	-
7. Roofing	Geen asbest	-
