Asbestinventarisatetest

Wilgendreef 22, 2910 Essen

Attestnummer : 20260216-000334.000

Uitgegeven op : 16.02.2026

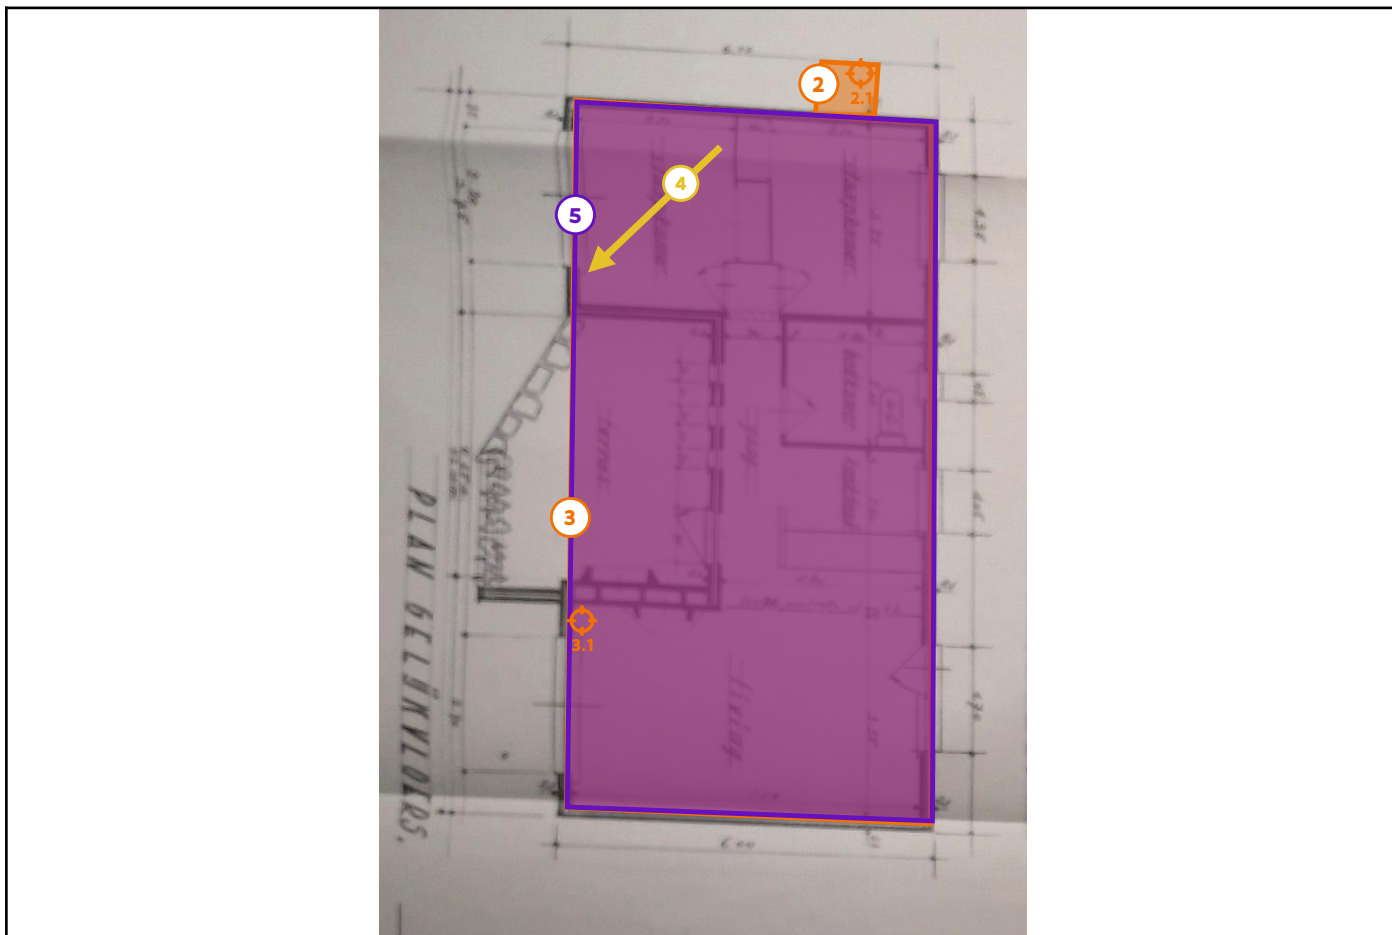
Plan 1.1: Grondplan woning

Beschrijving	Type	Actie
2. Leien tuinhuisje	Asbestmateriaal	Verwijderen
2.1 Code: Staal 3	Puntmonster	-
3. Leien dak	Asbestmateriaal	Verwijderen
3.1 Code: Staal 2	Puntmonster	-
4. Bakeliet	Asbestmateriaal	Zorgvuldig beheren
5. Materialen onder de Dakbedekking	Beperking	-

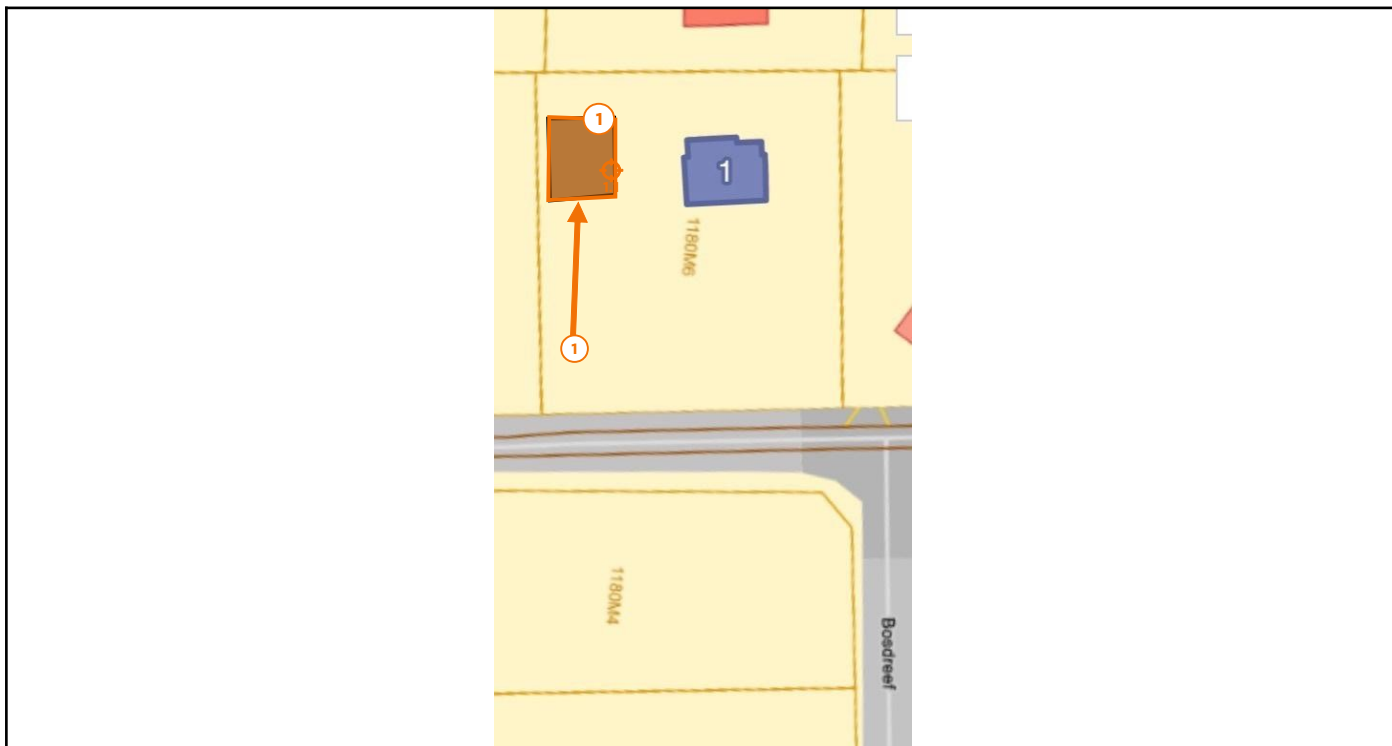
Plan 1.2: Grondplan

Beschrijving	Type	Actie
1. Golfplaten	Asbestmateriaal	Verwijderen
1.1 Code: Staal 1	Puntmonster	-
