# Asbestinventarisatetest

Nachtegaalstraat 105/0101, 2550 Kontich

Attestnummer : 20260223-000429.000

Uitgegeven op : 23.02.2026

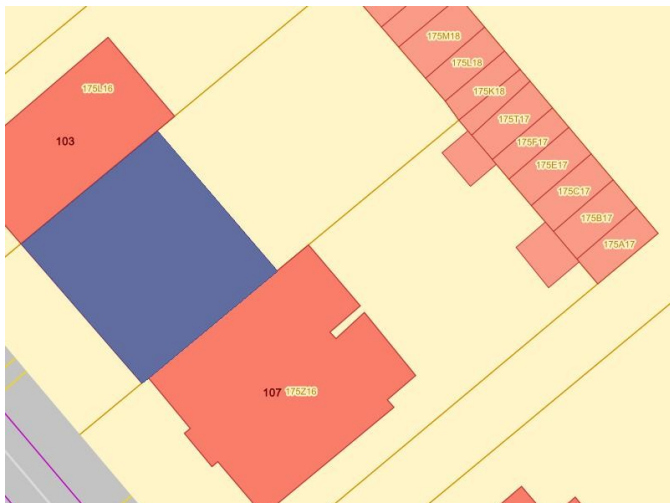
## Zone 1: Hoofdgebouw

## 1 Asbestmateriaal

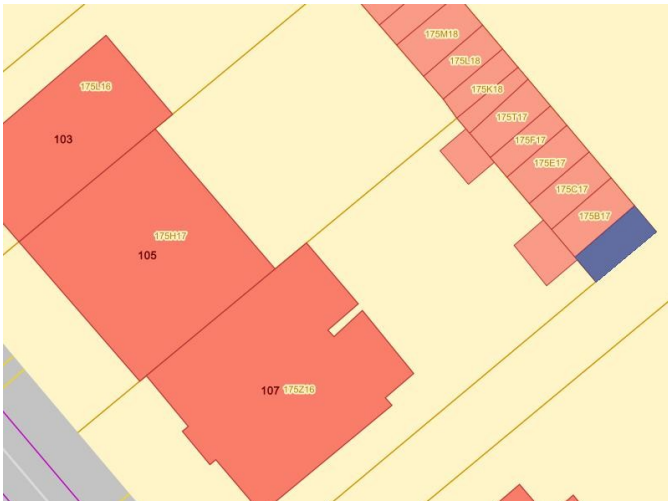
## Zone 2: Bijgebouw

- 0 Asbestmaterialen
- 0 Beperkingen
- 0 Uitsluitingen
- 0 Roerende goederen
- 0 Puin, steenslag, (water)bodem
- 0 Adviezen
- 0 Geen asbest
