# Asbestinventarisatetest

Zandstappenstraat 59, 2900 Schoten

Attestnummer : 20260127-000394.000

Uitgegeven op : 27.01.2026

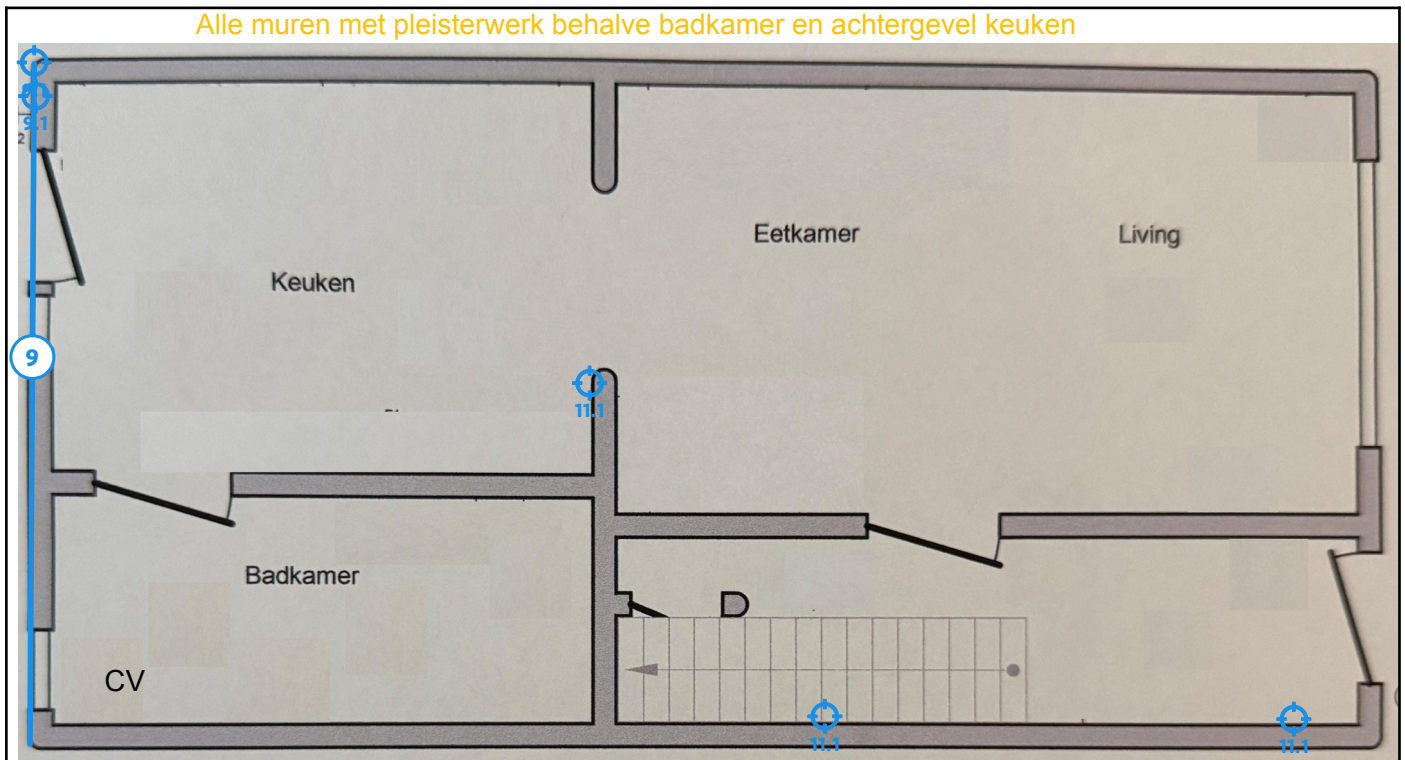
## Plan 1.2: 0 GLV

Beschrijving	Type	Actie
9. M08 - Crepi Buitengevel Achteraan	Geen asbest	-
9.1 Code: M08	Mengmonster	-
11. M01 - Pleisterwerk Muren	Geen asbest	-
11.1 Code: M01	Mengmonster	-

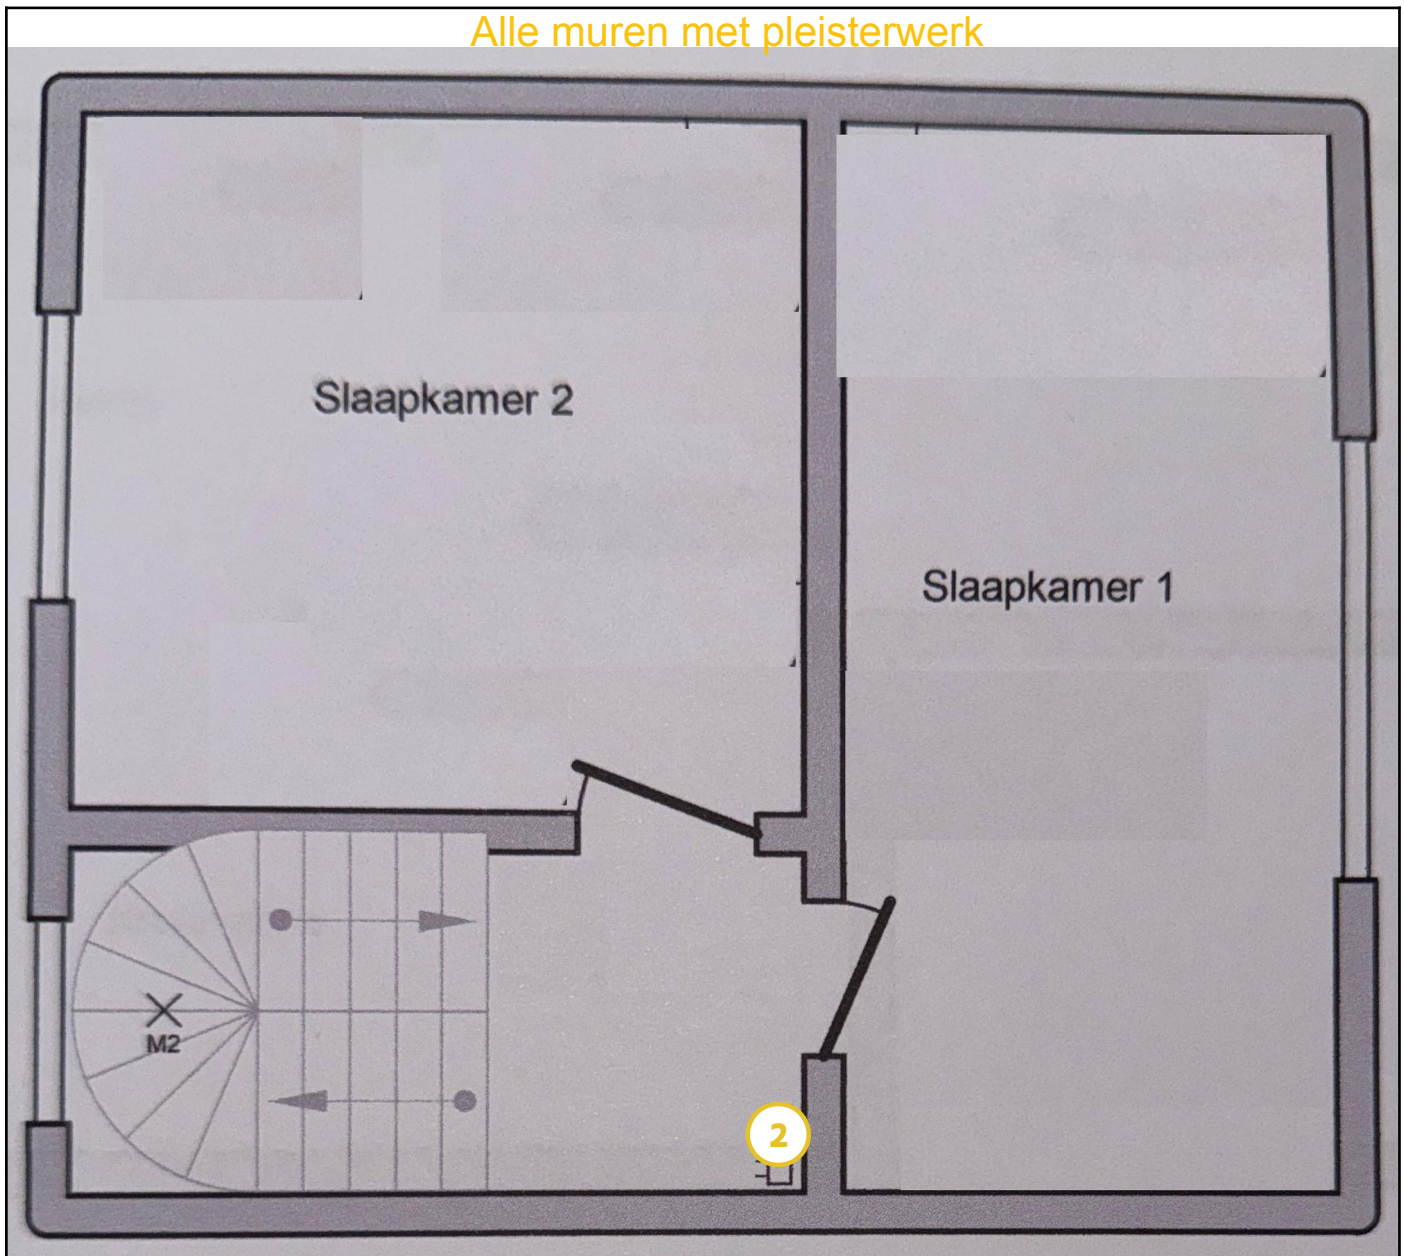
## Plan 1.3: +1

Beschrijving	Type	Actie
2. Bakelieten Elektra teller (Fluvius)	Asbestmateriaal	Zorgvuldig beheren
11. M01 - Pleisterwerk Muren	Geen asbest	-

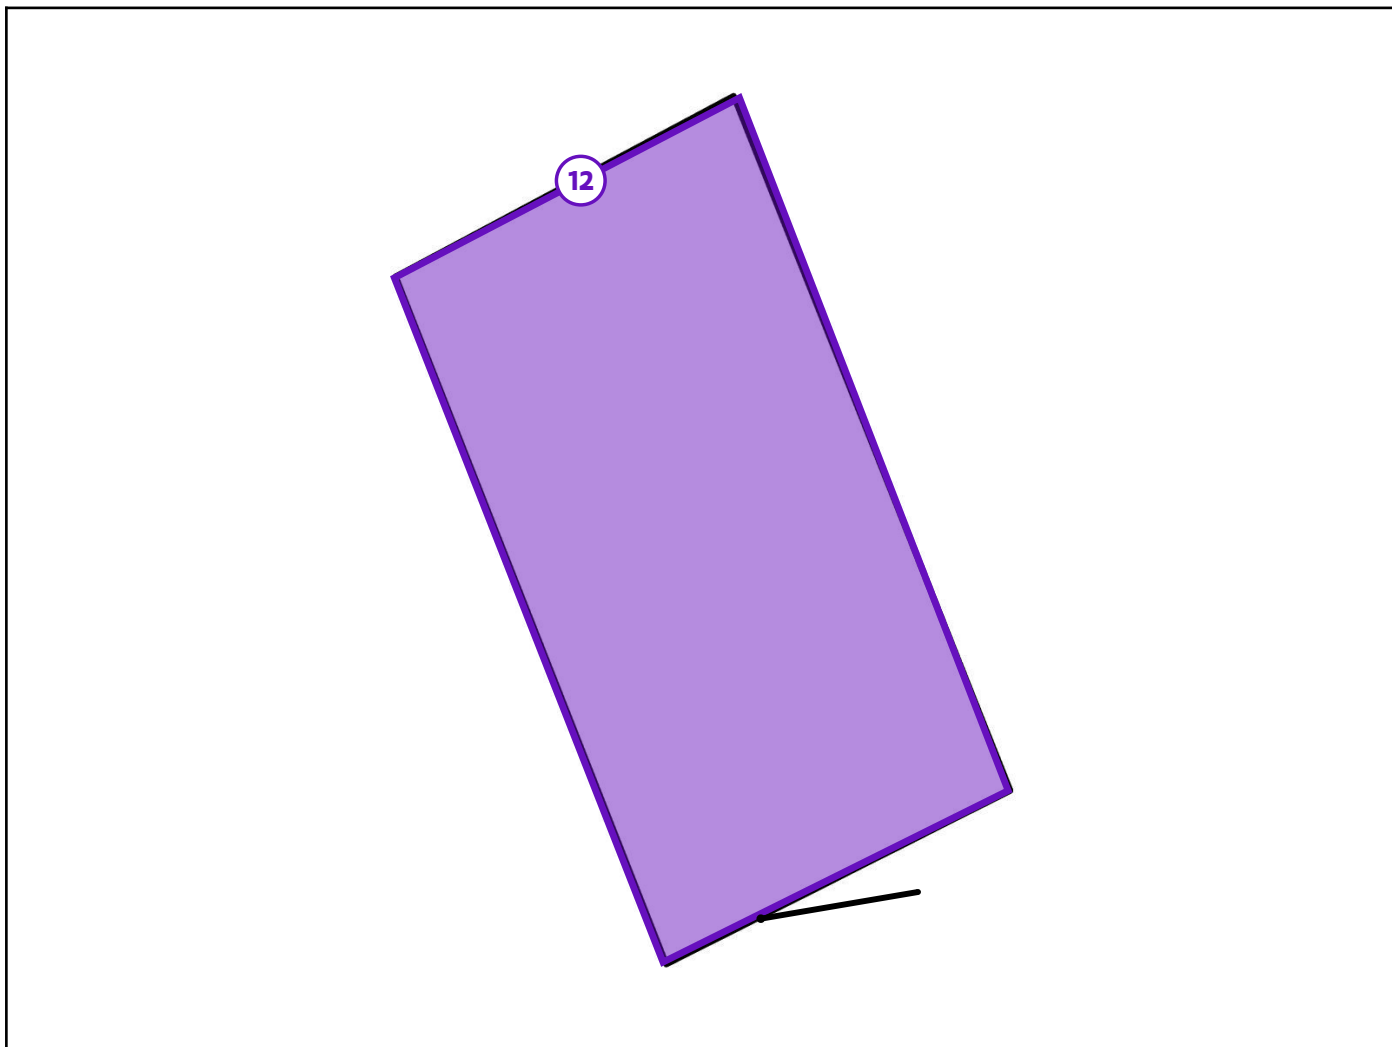
## Plan 2.1: Tuinhuis plan

Beschrijving	Type	Actie
12. Plat dak OK - EPDM - Tuinhuis	Overige ruimte of materiaal	-

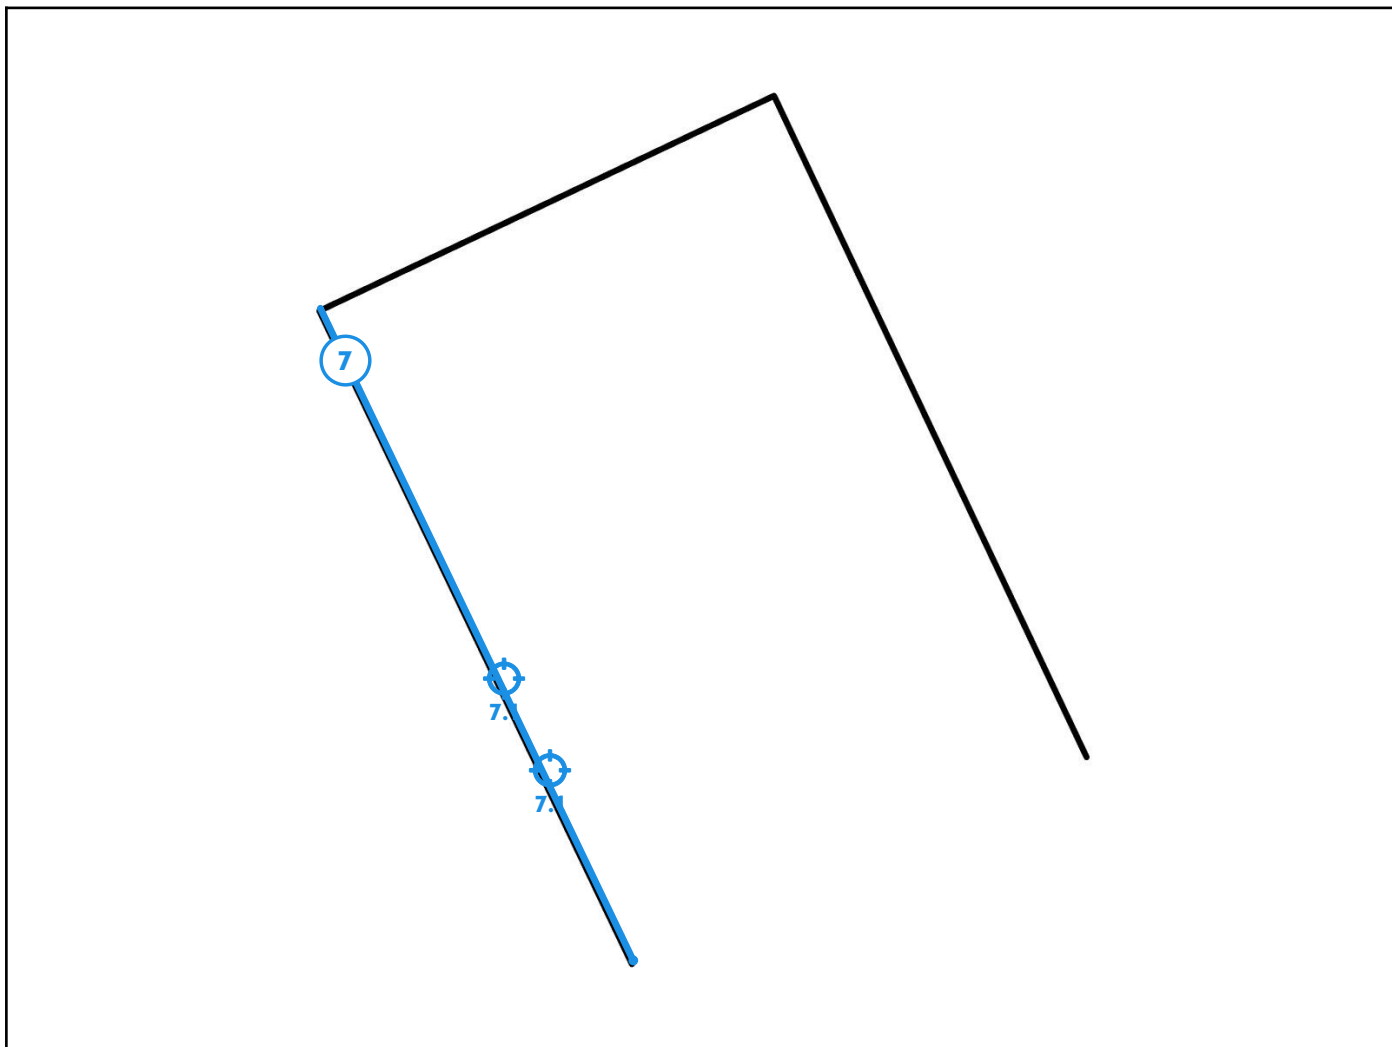
## Plan 3.1: Tuinmuren plan

Beschrijving	Type	Actie
7. M06 - Cementering Wanden - Tuin	Geen asbest	-
7.1 Code: M06	Mengmonster	-
