# Asbestinventarisatetest

Jan Sanderslaan 27/B7, 2620 Hemiksem

Attestnummer : 20240801-000020.000

## Asbestveilig

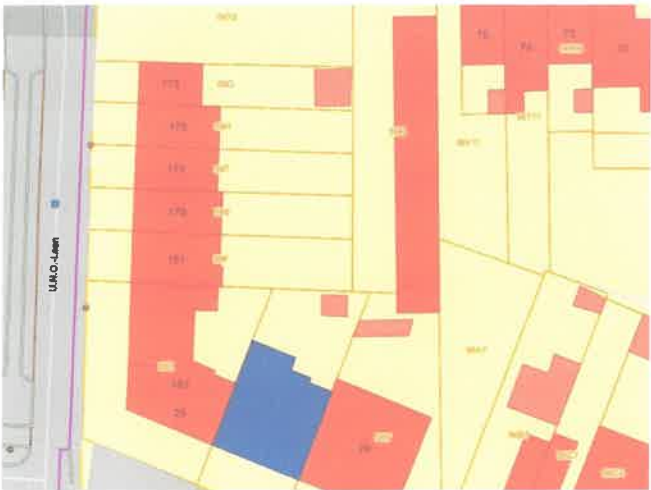
# Zone 1: Hoofdgebouw

Tijdens de inspectie vastgesteld:

- 1    **Asbestmateriaal**
- 0    Beperking
- 0    Uitsluiting
- 0    Roerend goed
- 0    Puin, steenslag, (water)bodem
- 2    **Advies**
- 2    **Geen asbest**

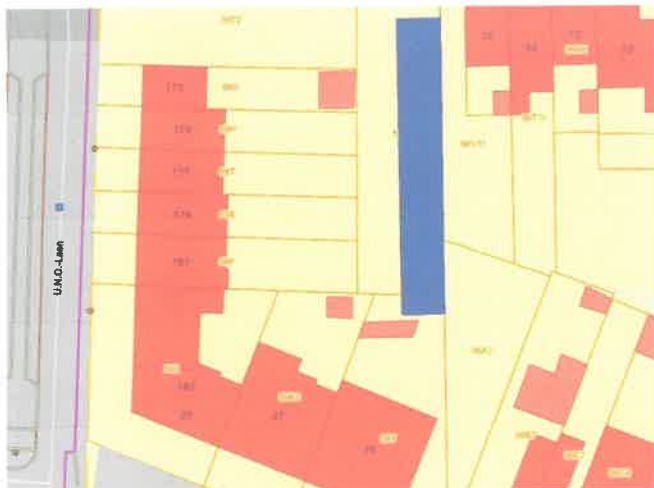
## Zone 2: Garagebox nr 7

Tijdens de inspectie vastgesteld:

- 0 Asbestmaterialen
- 0 Beperkingen
- 0 Uitsluitingen
- 0 Roerende goederen
- 0 Puin, steenslag, (water)bodem
- 1 Adviezen
- 0 Geen asbest
