Asbestinventarisatetest

Marsstraat 56, 2900 Schoten

Attestnummer : 20260312-000214.000

Uitgegeven op : 12.03.2026

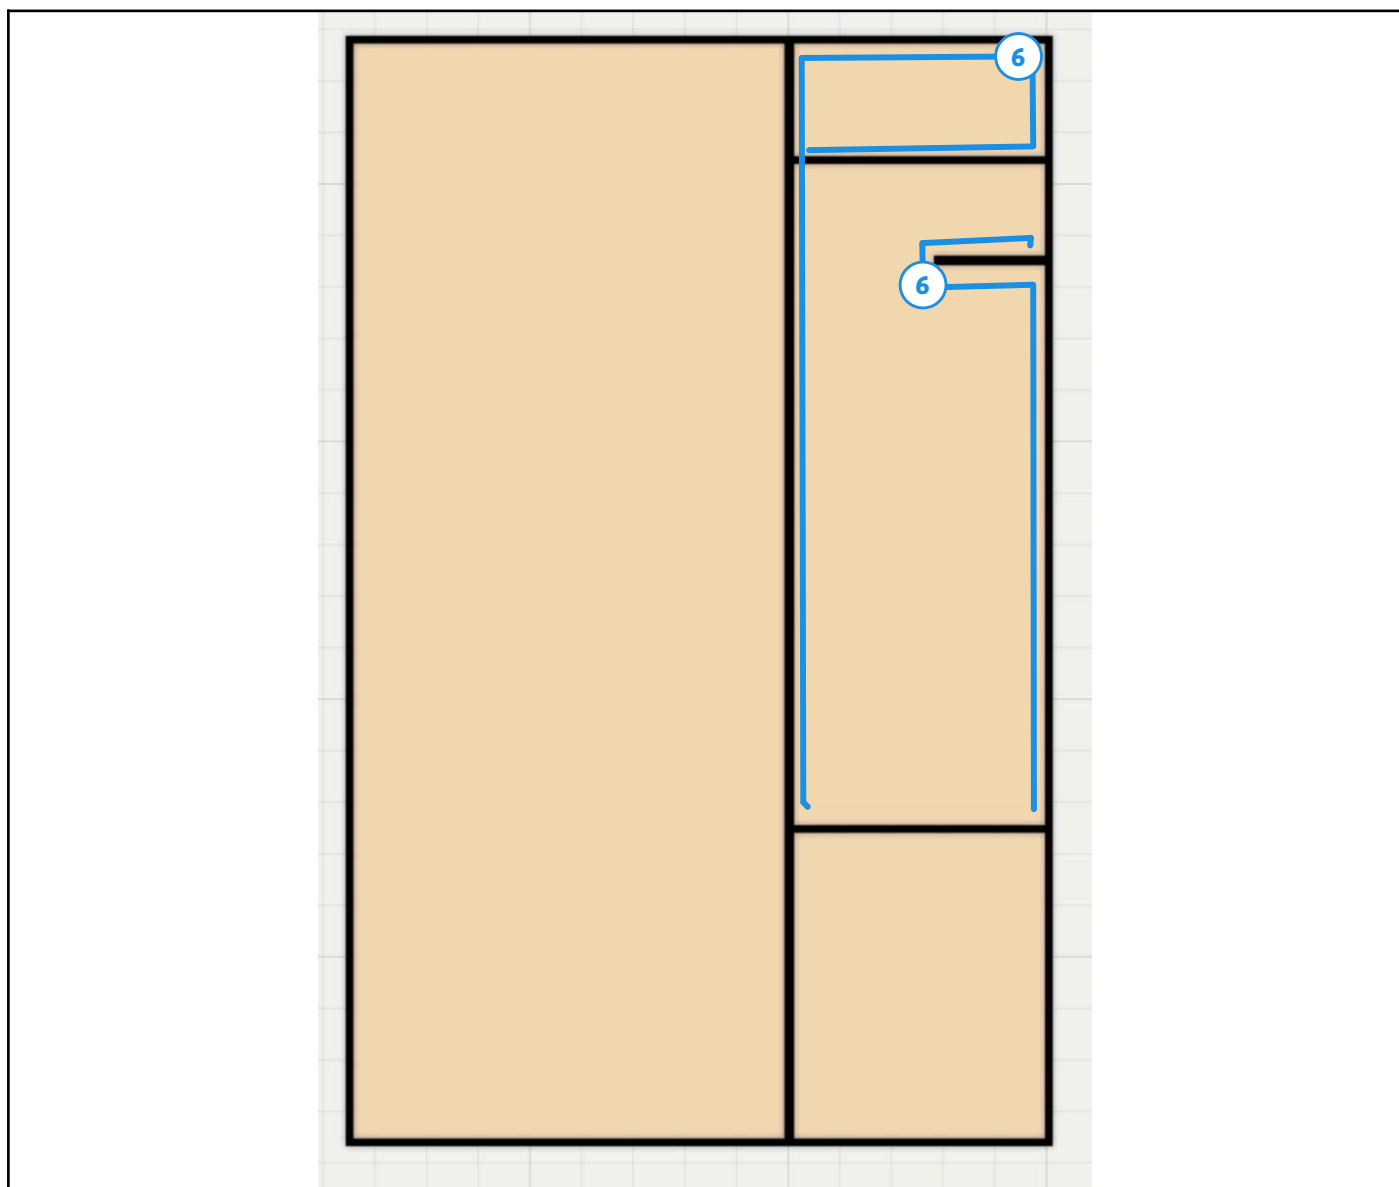
Plan 1.2: 1ste verdiep

Beschrijving	Type	Actie
6. Pleisterwerk	Geen asbest	-

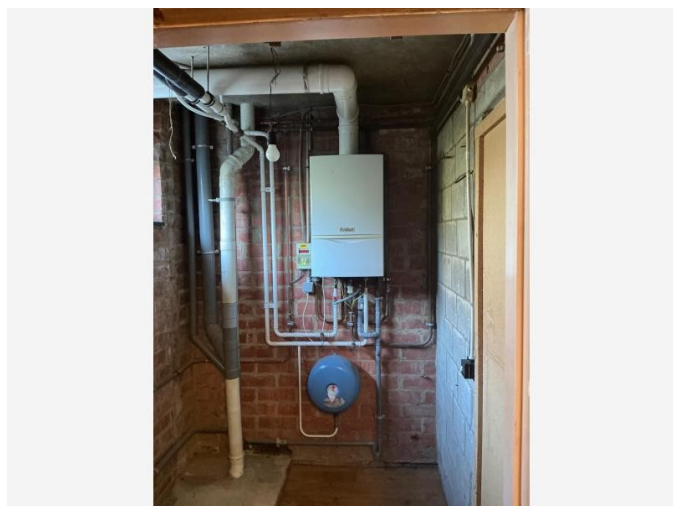
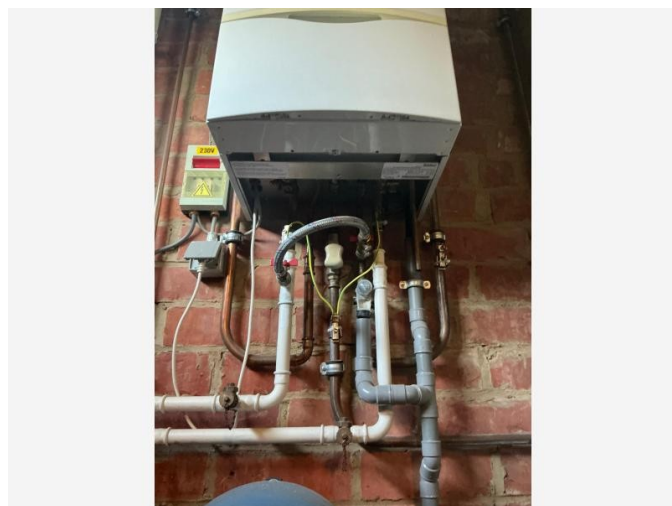
Beschrijving	Notitie	Terug te vinden op plannen
Fiche 7: Materialen aan de stookketel	Niet asbestverdacht	-
Fiche 8: Afdichtingsmateriaal	Niet asbestverdacht	-
Fiche 9: Leidingisolatie	Niet asbestverdacht	-
