Asbestinventarisatetest

Jan Breydelstraat 31, 2990 Wuustwezel

Attestnummer : 20260316-000229.000

Niet-asbestveilig

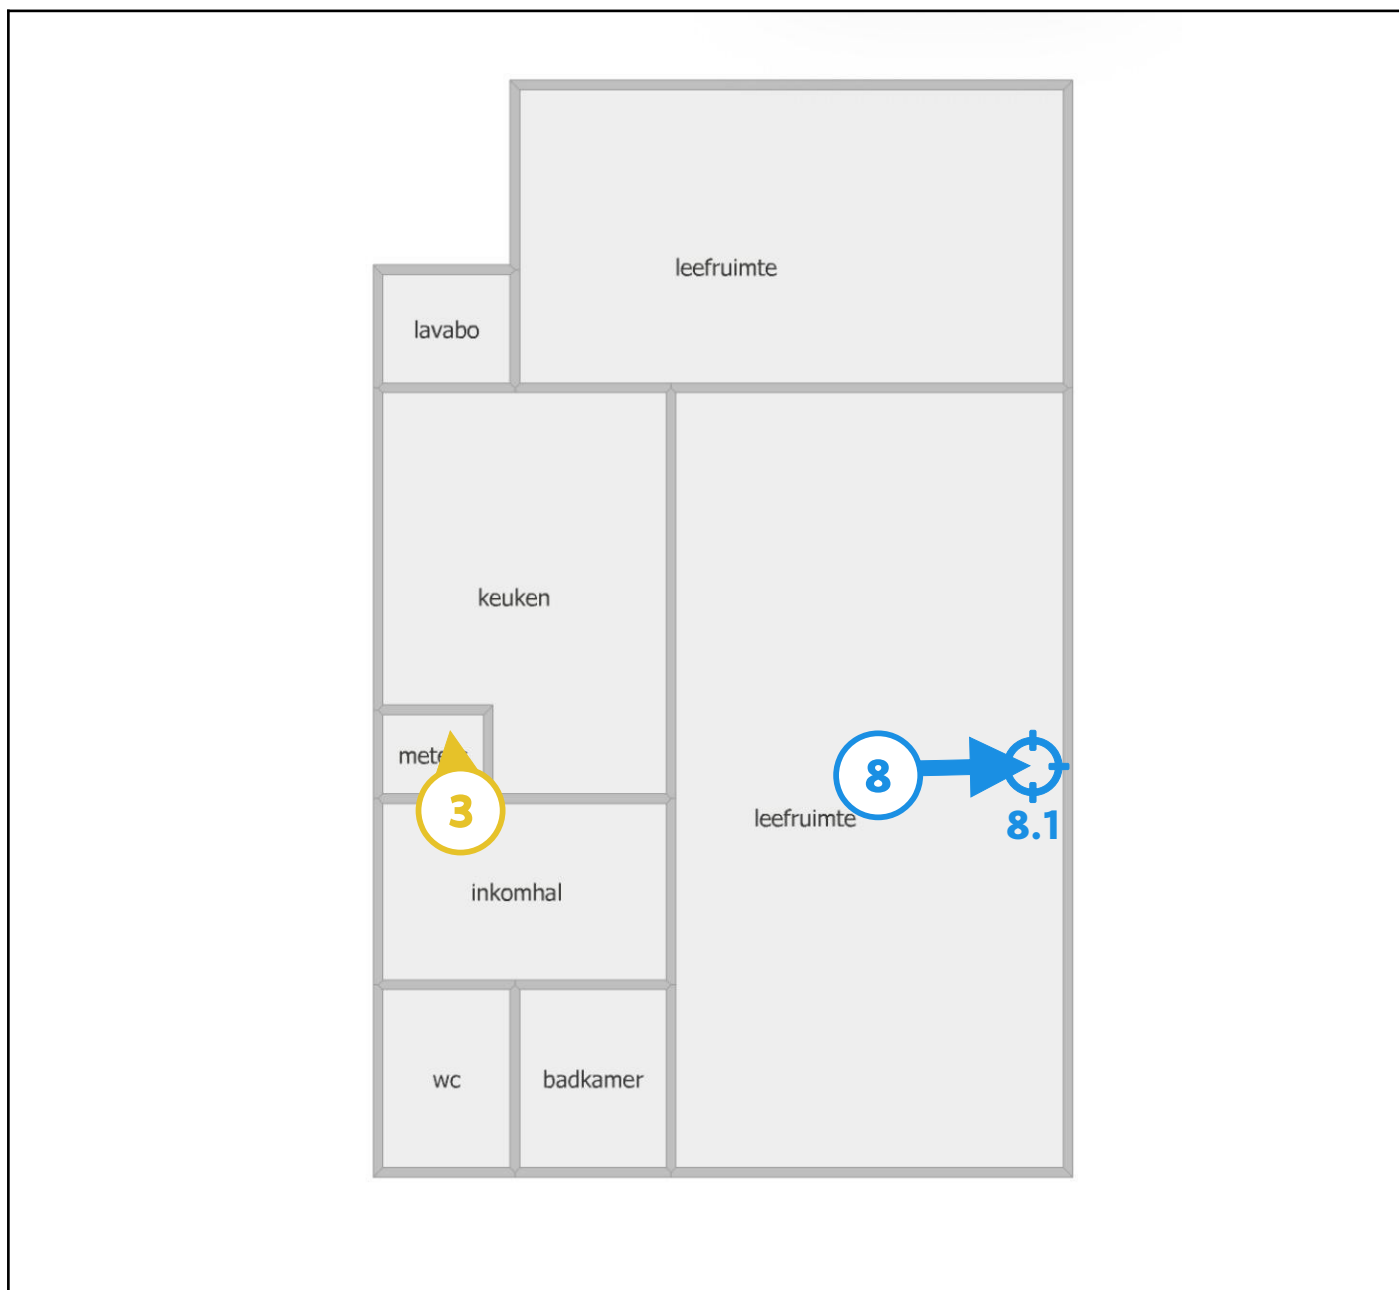
Plan 1.2: Gelijkvloers kopie

Beschrijving	Type	Actie
3. Bakeliet	Asbestmateriaal	Zorgvuldig beheren
8. Koord kachel	Geen asbest	-
8.1 Code: Koord kachel	Puntmonster	-

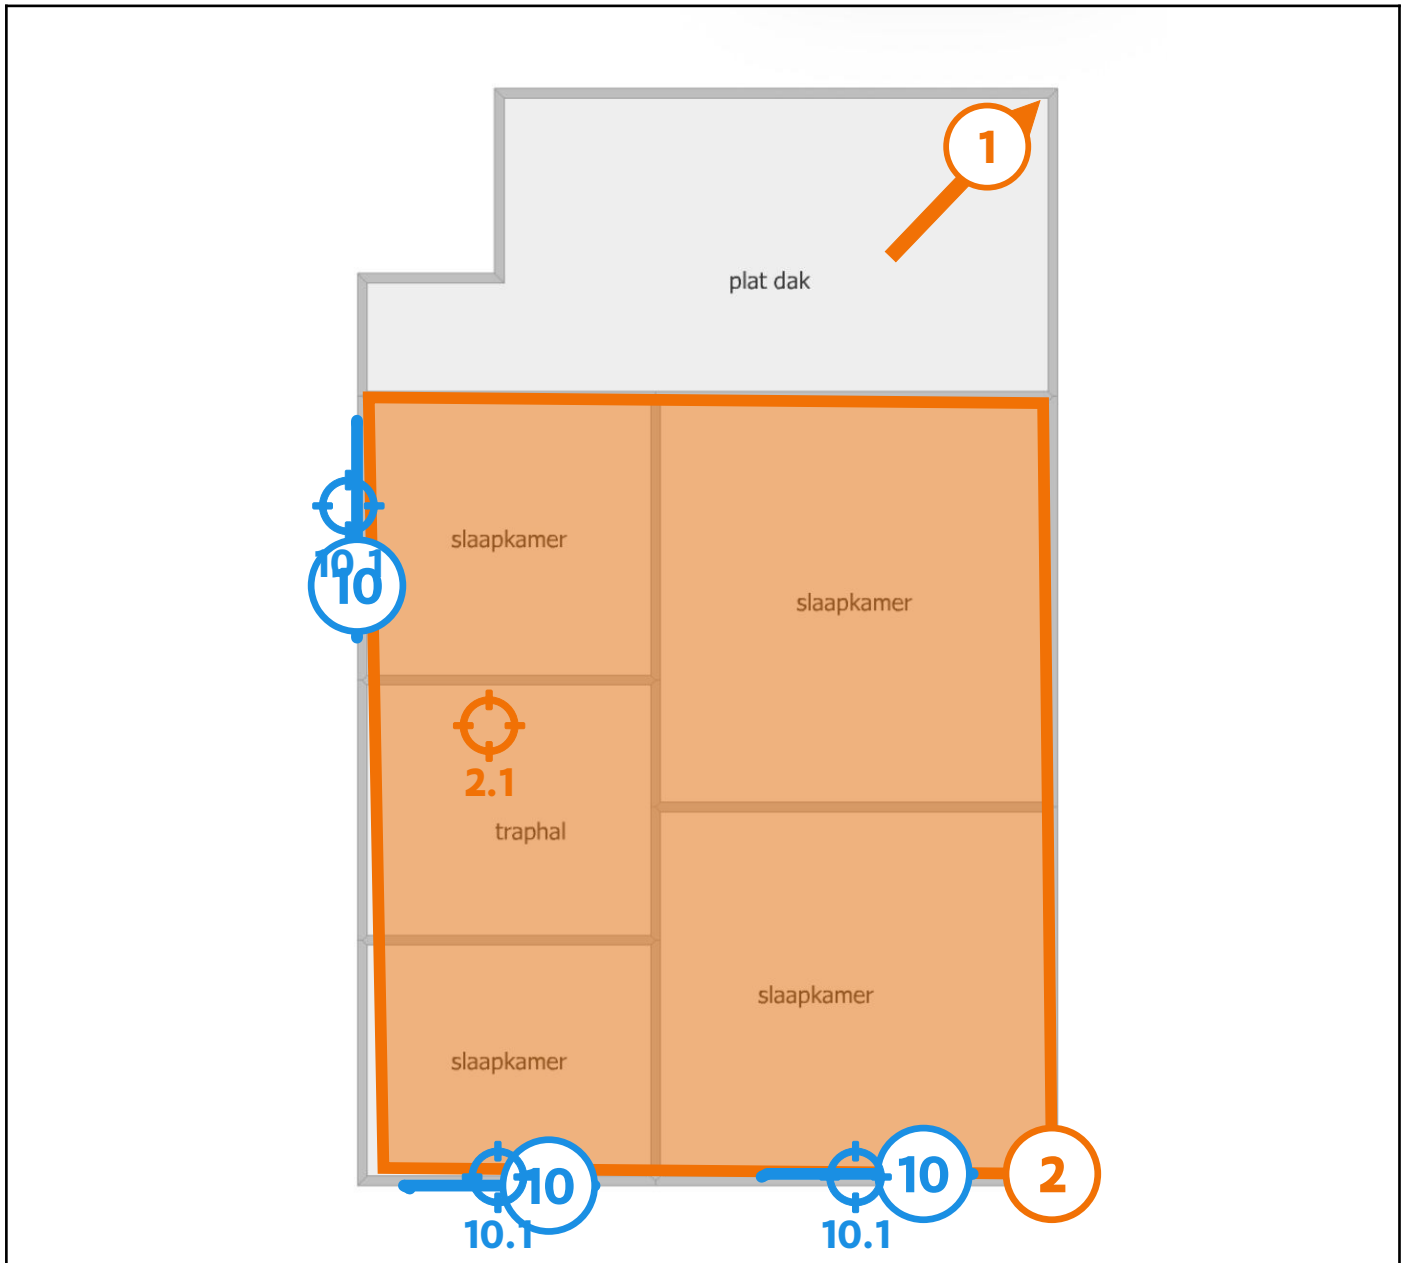
Plan 1.4: Verdieping

Beschrijving	Type	Actie
1. Rookgaskanaal	Asbestmateriaal	Verwijderen
2. Vloerzeil boven	Asbestmateriaal	Verwijderen
2.1 Code: Vloerzeil boven	Puntmonster	-
10. Stopverf	Geen asbest	-
