Asbestinventarisatetest

Geestenspoor 36, 2180 Antwerpen
Gemeenschappelijke delen

Attestnummer : 20260216-000010.000

Uitgegeven op : 16.02.2026

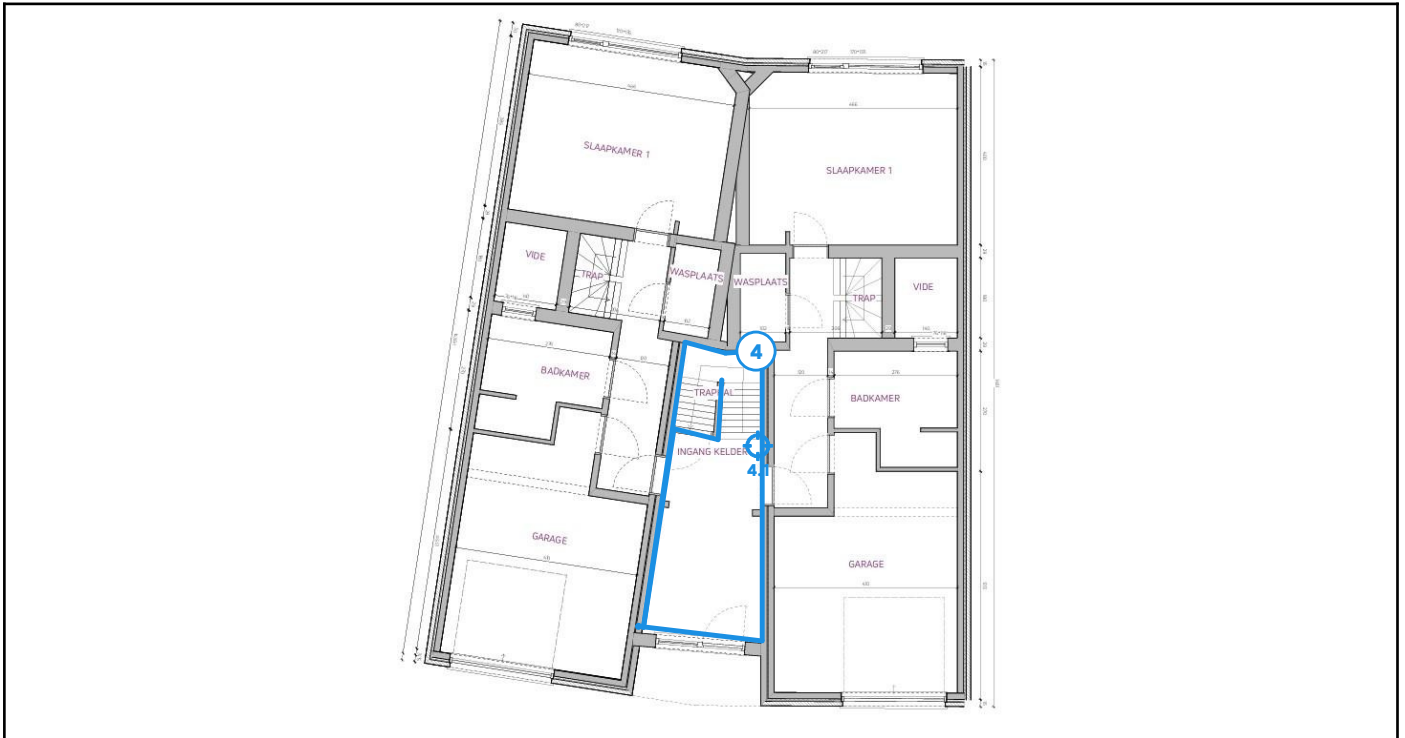
Plan 1.2: Geestenspoor 36 - Gelijksvloer

Beschrijving	Type	Actie
4. Pleisterwerk - muren - trappenhal	Geen asbest	-
4.1 Code: MM01	Mengmonster	-

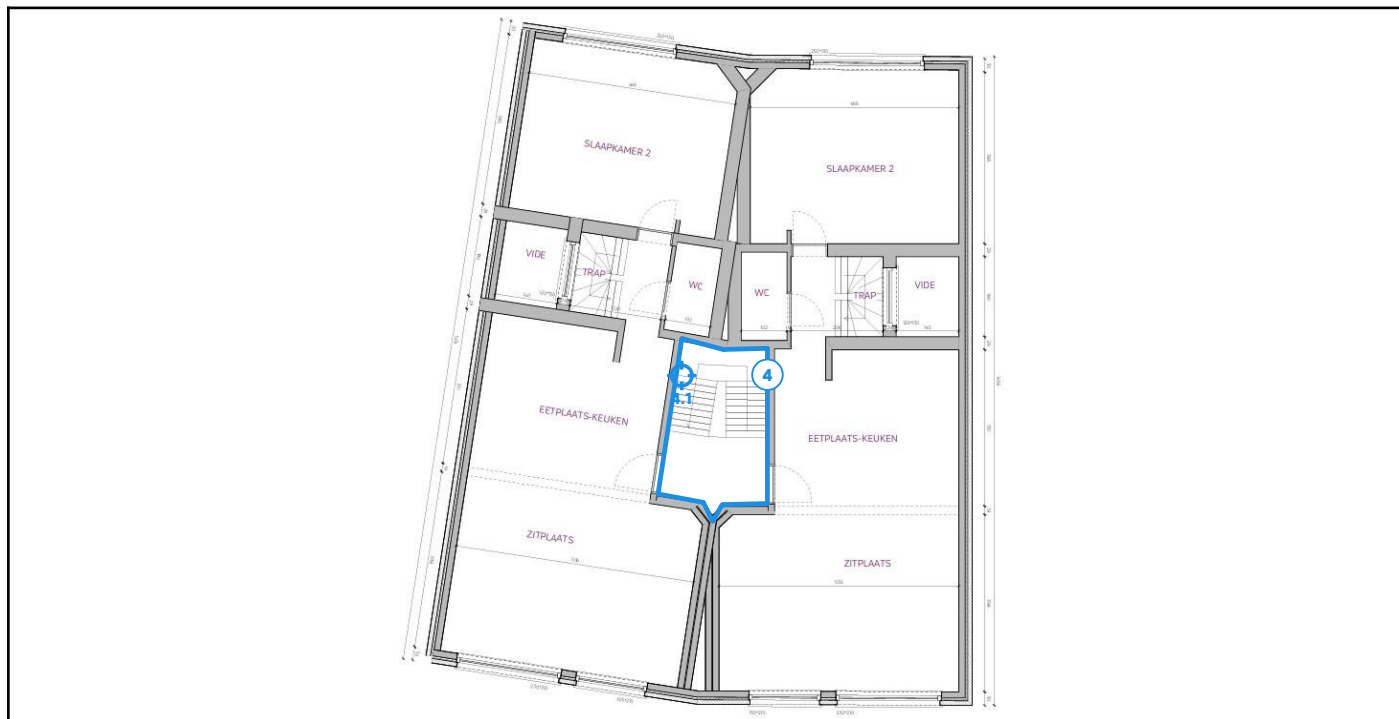
Plan 1.3: Geestenspoor 36 - Verdieping 1

Beschrijving	Type	Actie
4. Pleisterwerk - muren - trappenhal	Geen asbest	-
4.1 Code: MM01	Mengmonster	-

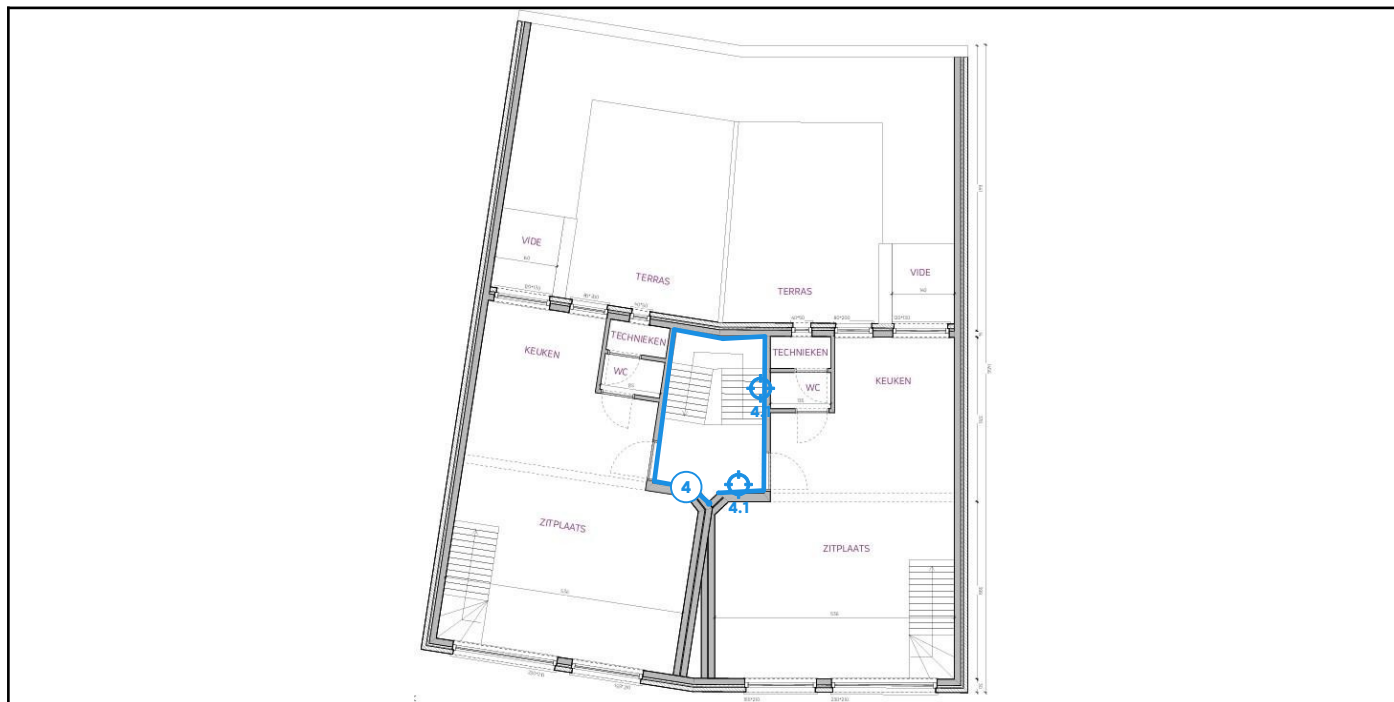
Plan 1.4: Geestenspoor 36 - Verdieping 2

Beschrijving	Type	Actie
4. Pleisterwerk - muren - trappenhal	Geen asbest	-
4.1 Code: MM01	Mengmonster	-

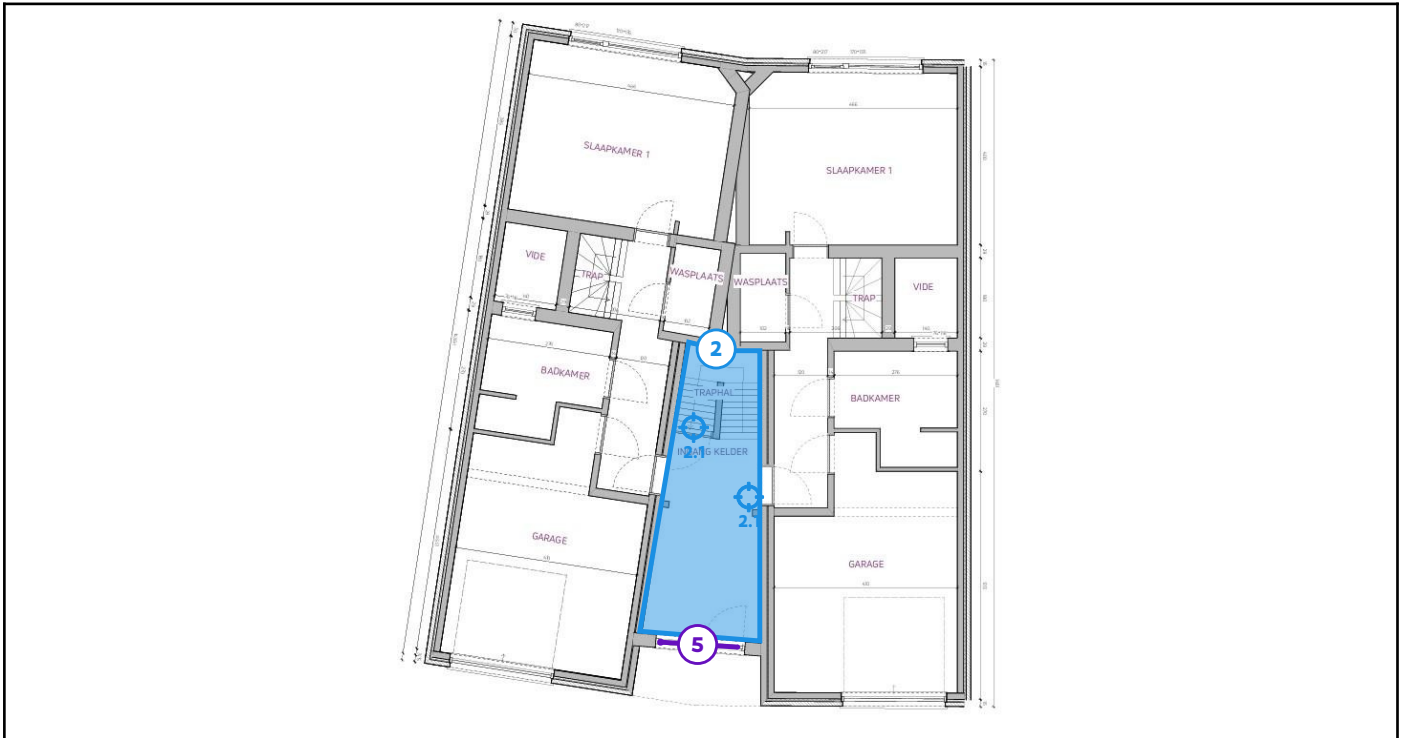
Plan 1.6: Geestenspoor 36 - Gelijksvloer

Beschrijving	Type	Actie
2. Pleisterwerk - plafond - trappenhuis	Geen asbest	-
2.1 Code: MM02	Mengmonster	-
5. Afdichtingsmateriaal - katten/mastiek - niet verdacht	Overige ruimte of materiaal	-

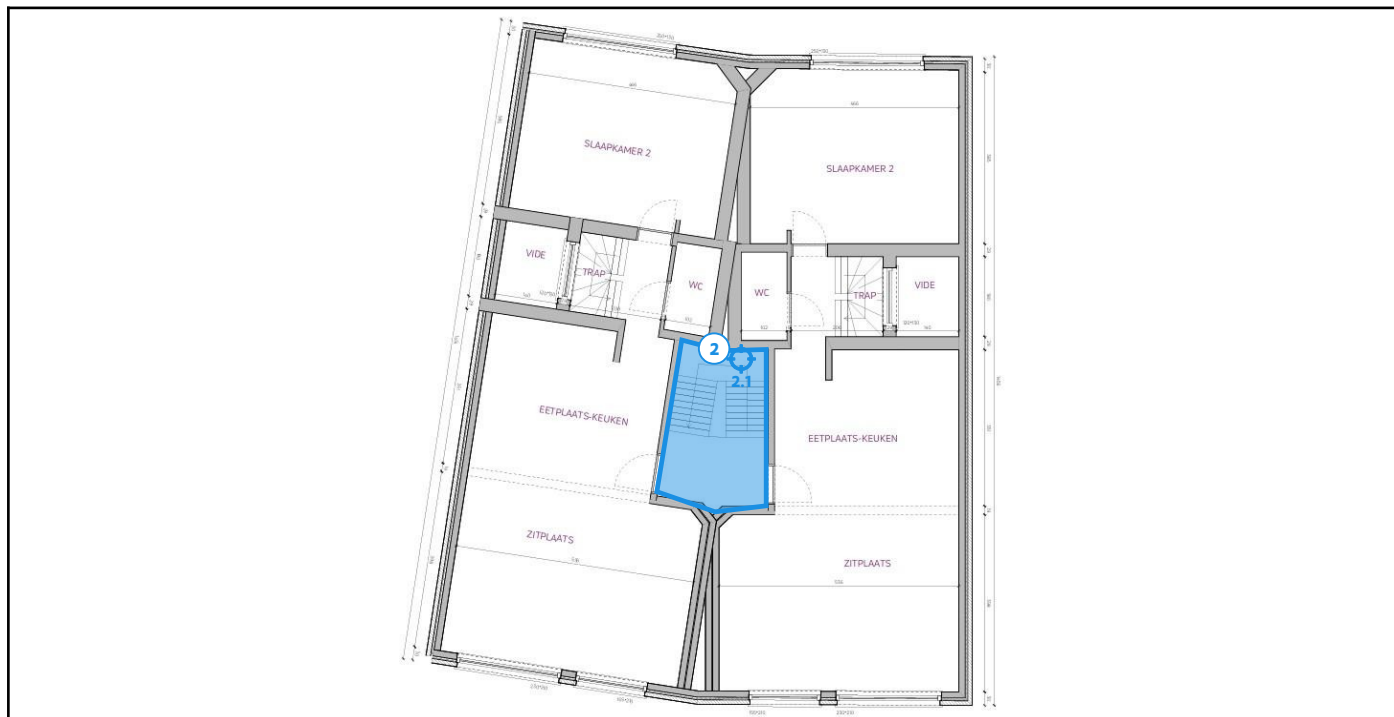
Plan 1.7: Geestenspoor 36 - Verdieping 1

Beschrijving	Type	Actie
2. Pleisterwerk - plafond - trappenhal	Geen asbest	-
2.1 Code: MM02	Mengmonster	-

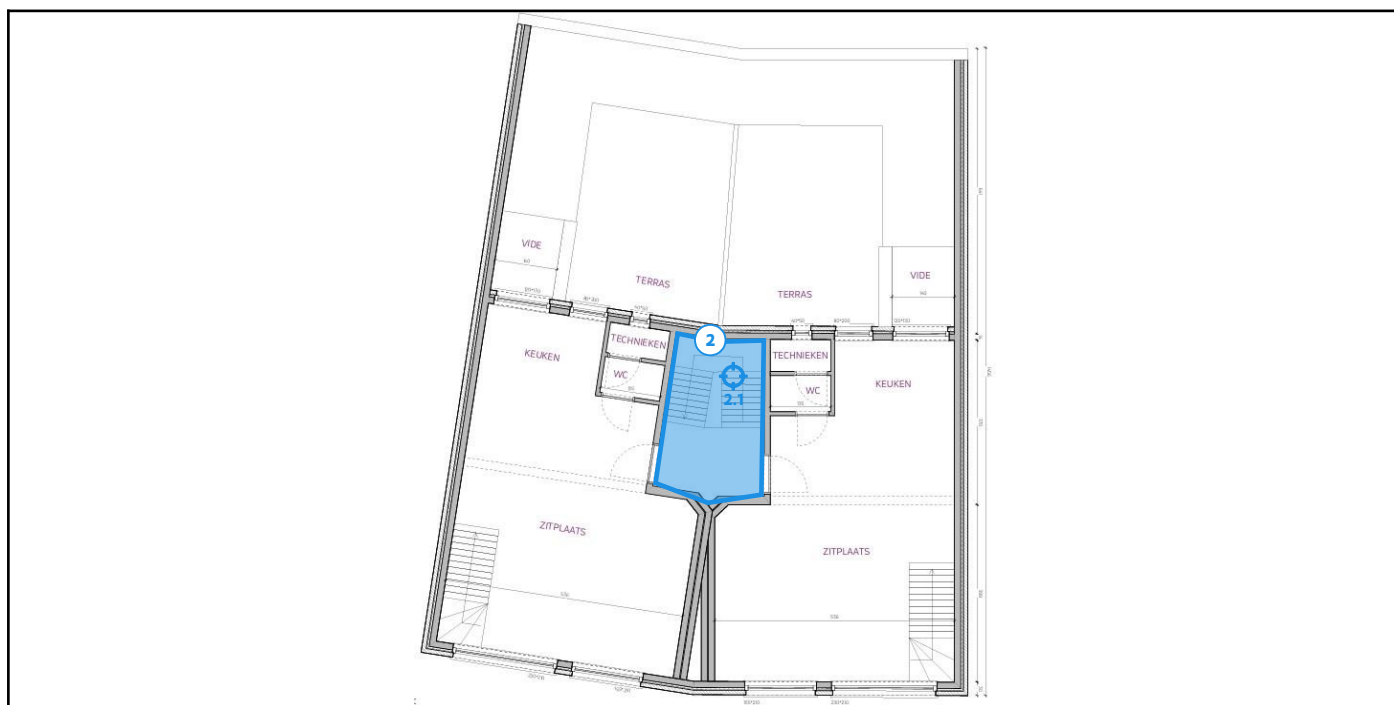
Plan 1.8: Geestenspoor 36 - Verdieping 2

Beschrijving	Type	Actie
2. Pleisterwerk - plafond - trappenhal	Geen asbest	-
2.1 Code: MM02	Mengmonster	-

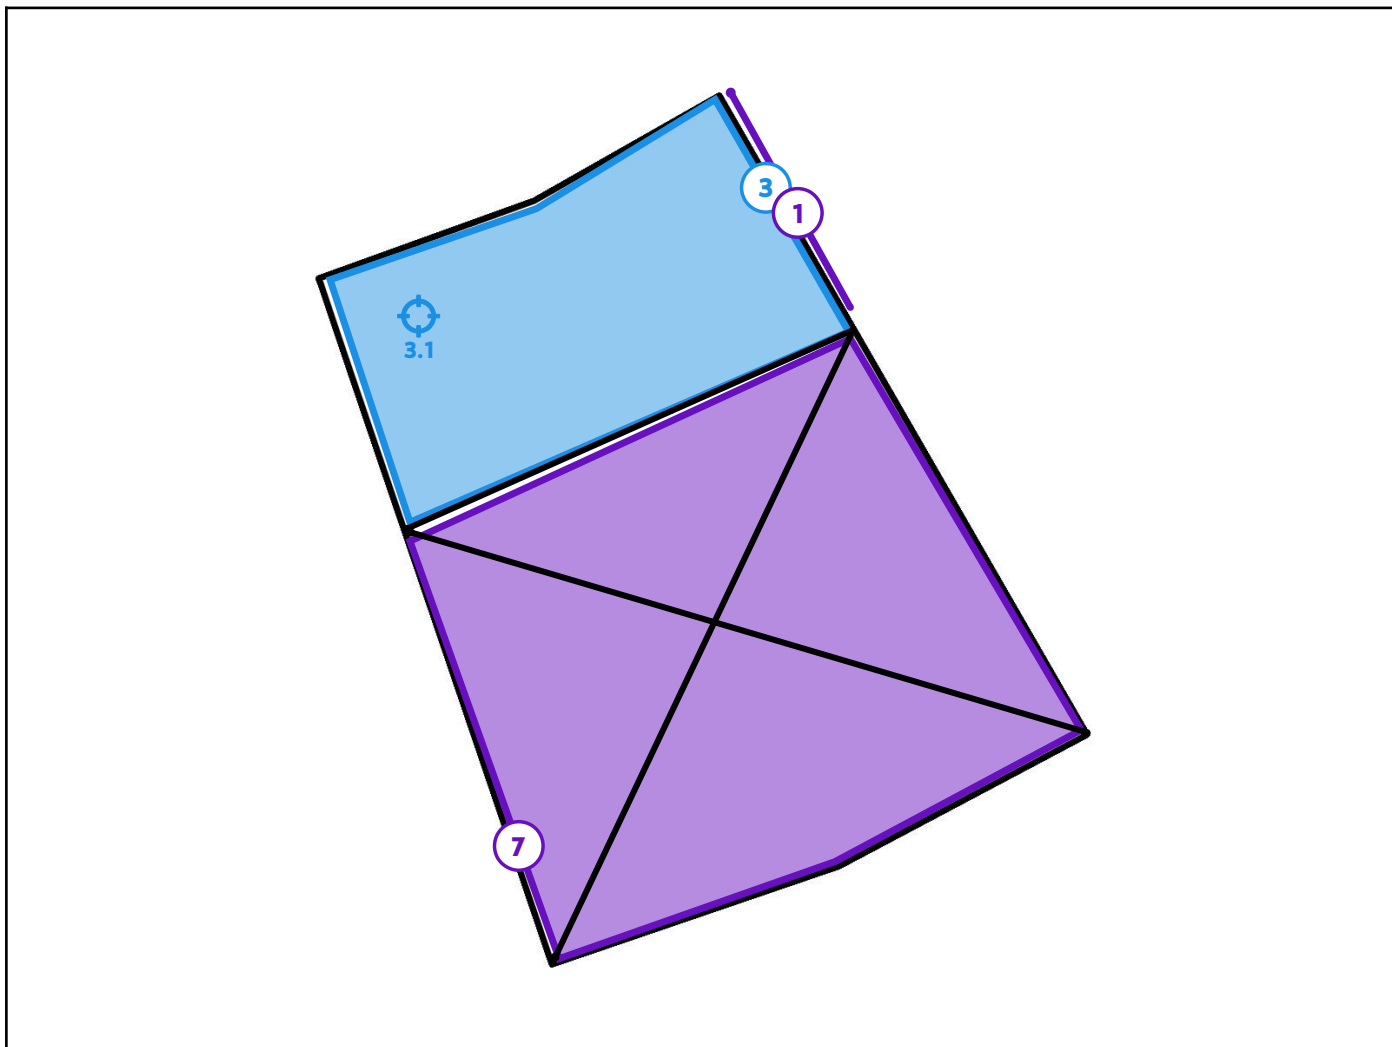
Plan 1.9: Geestenspoor 36 - Dak

Beschrijving	Type	Actie
1. Leien - zijgevel - buren	Advies	-
3. Roofing - plat dak - buiten	Geen asbest	-
3.1 Code: MM03	Puntmonster	-
7. Leien - hellend dak - niet verdacht	Overige ruimte of materiaal	-
