Asbestinventarisatetest

Geestenspoor 36/102, 2180 Antwerpen

Attestnummer : 20260211-000527.000

Uitgegeven op : 11.02.2026

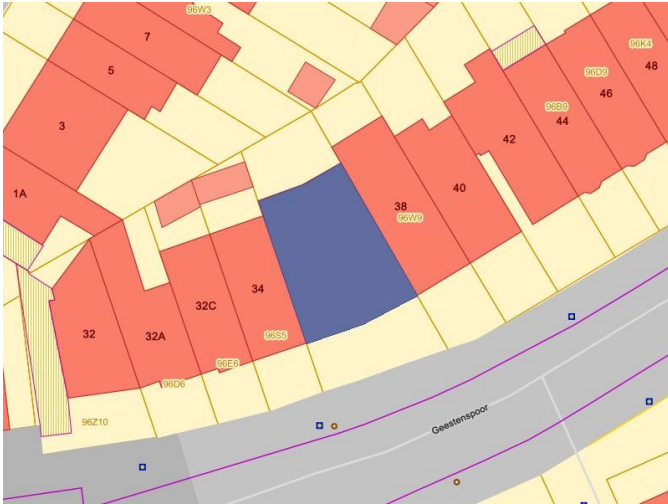
Zone 1: Hoofdgebouw

- 0 Asbestmaterialen
- 0 Beperkingen
- 0 Uitsluitingen
- 0 Roerende goederen
- 0 Puin, steenslag, (water)bodem
- 0 Adviezen
- 2 Geen asbest**
