# Asbestinventarisatattest

Konijnenberg 68/001, 2180 Antwerpen

Attestnummer : 20260227-000160.000

**Niet-asbestveilig**

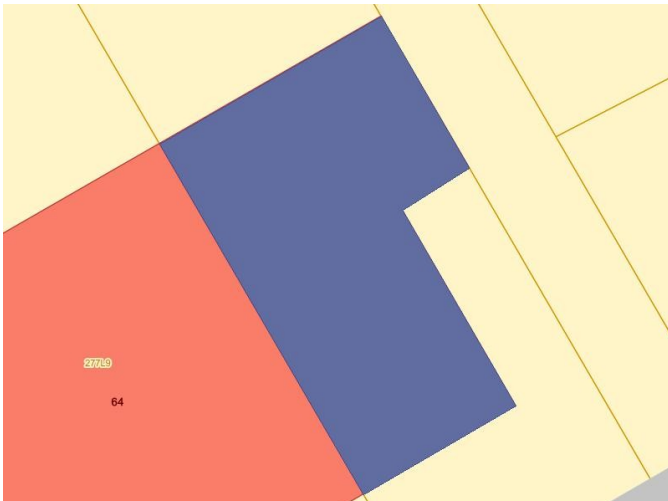
## Zone 1: Hoofdgebouw

Tijdens de inspectie vastgesteld:

- 2 Asbestmaterialen**
- 0 Beperkingen
- 0 Uitsluitingen
- 0 Roerende goederen
- 0 Puin, steenslag, (water)bodem
- 0 Adviezen
- 2 Geen asbest**
