Asbestinventarisatietest

Schotenhofdreef 25, 2900 Schoten

Attestnummer : 20260327-000374.000

Uitgegeven op : 27.03.2026

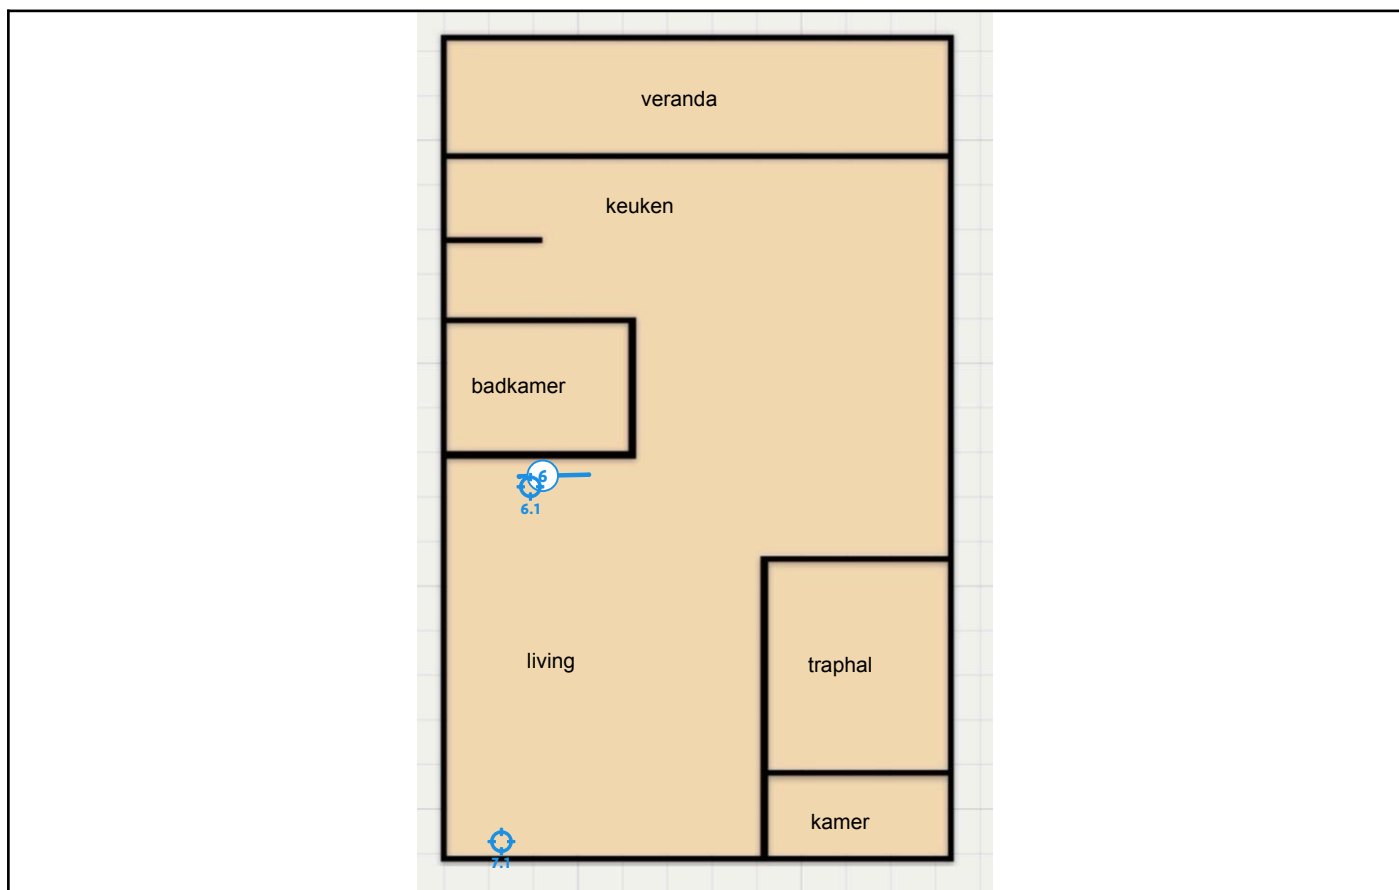
Plan 1.2: 1ste verdiep

Beschrijving	Type	Actie
6. Koord	Geen asbest	-
6.1 Code: 602044516	Puntmonster	-
7. Pleisterwerk	Geen asbest	-
7.1 Code: 602044482	Mengmonster	-

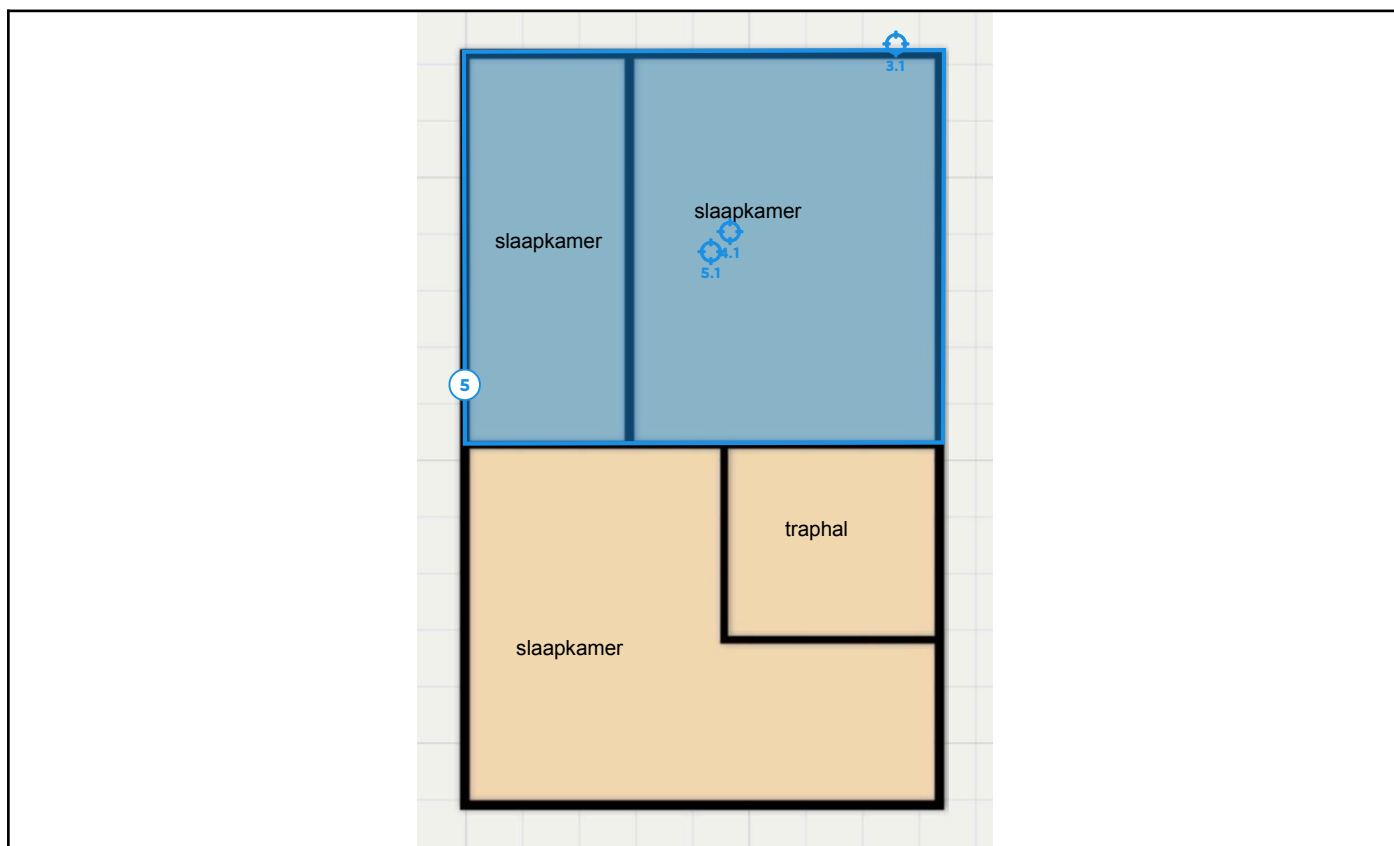
Plan 1.3: 2de verdiep

Beschrijving	Type	Actie
3. Cementering achtergevel	Geen asbest	-
3.1 Code: 602044515	Puntmonster	-
4. Afdichtingsmateriaal rookgaskanaal	Geen asbest	-
4.1 Code: 602044483	Puntmonster	-
5. Roofing	Geen asbest	-
5.1 Code: 6020044514	Puntmonster	-

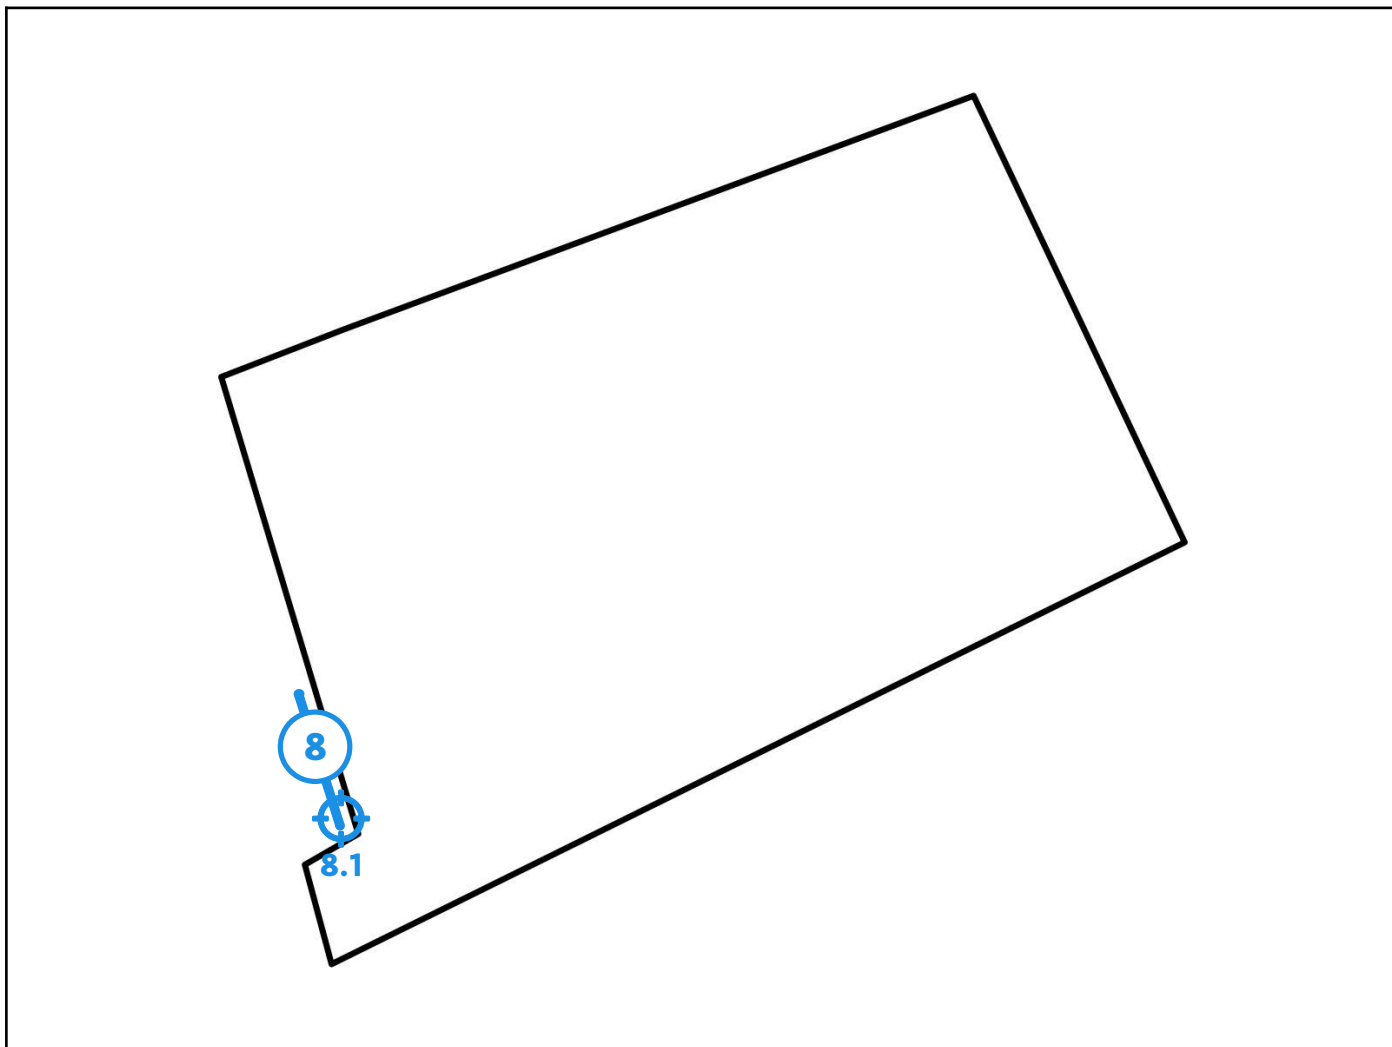
Plan 4.1: Bijgebouw plan

Beschrijving	Type	Actie
8. Mastiek	Geen asbest	-
8.1 Code: 6020044517	Puntmonster	-

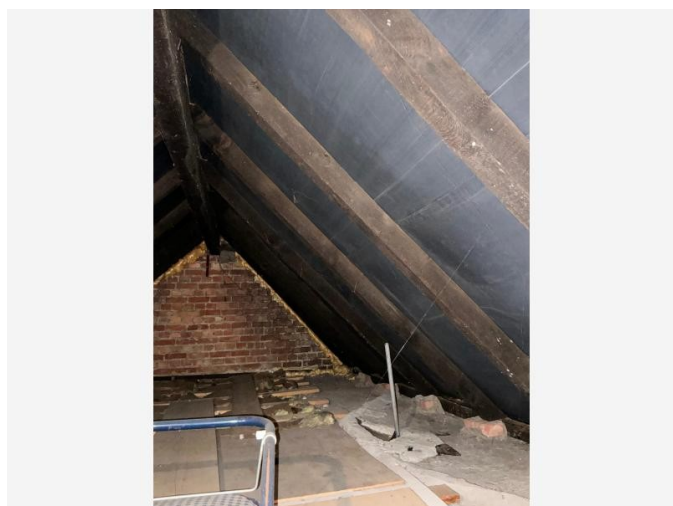
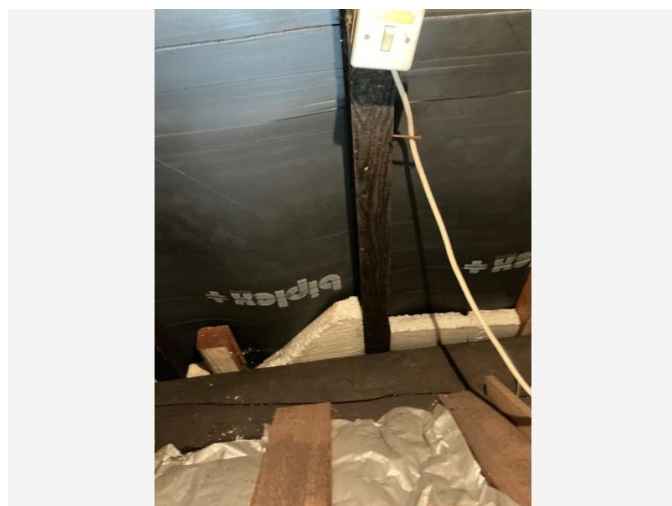
Beschrijving	Notitie	Terug te vinden op plannen
Fiche 9: Materialen onder de dakbedekking	Niet asbestverdacht	-
Fiche 10: Materialen van rookgaskanalen	Niet asbestverdacht	-
Fiche 11: Materialen aan de stookketel	Niet asbestverdacht, deze is van na 2001	-
