# Asbestinventarisatetest

Antoon Wolfsstraat 24/6, 2900 Schoten

Attestnummer : **20260331-000163.000**

Uitgegeven op : **31.03.2026**

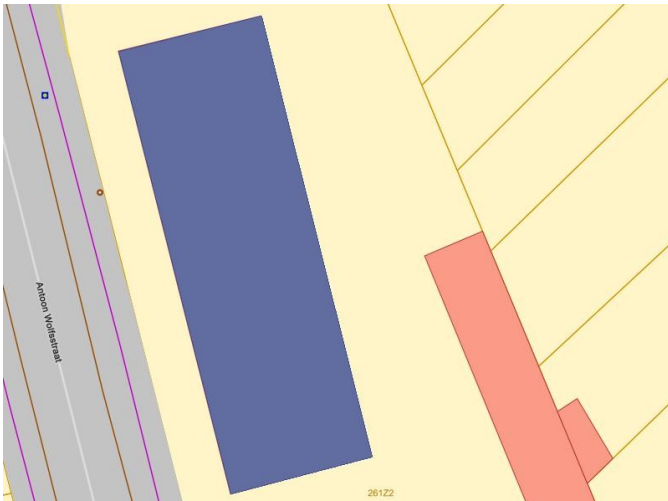
## Zone 1: Hoofdgebouw

Tijdens de inspectie vastgesteld:

- 0 Asbestmaterialen
- 0 Beperkingen
- 0 Uitsluitingen
- 0 Roerende goederen
- 0 Puin, steenslag, (water)bodem
- 0 Adviezen
- 1 Geen asbest**

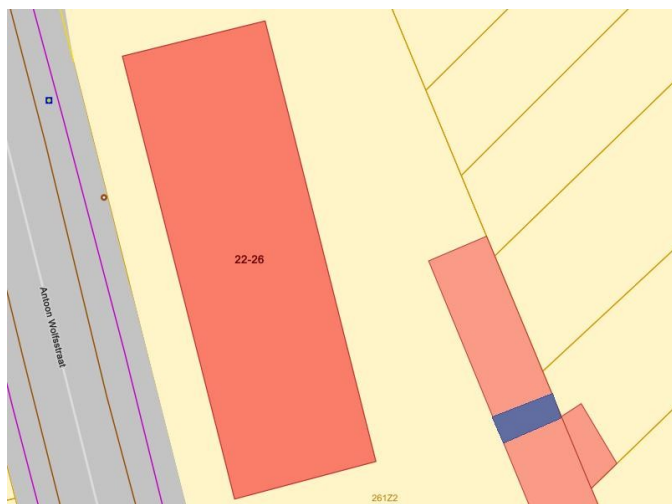
## Zone 2: Constructie

Tijdens de inspectie vastgesteld:

- 0 Asbestmaterialen
- 0 Beperkingen
- 0 Uitsluitingen
- 0 Roerende goederen
- 0 Puin, steenslag, (water)bodem
- 0 Adviezen
- 0 Geen asbest
