Asbestinventarisatetest

Antoon Wolfsstraat 22, 2900 Schoten
Gemeenschappelijke delen

Attestnummer : 20250425-000104.000

Niet-asbestveilig

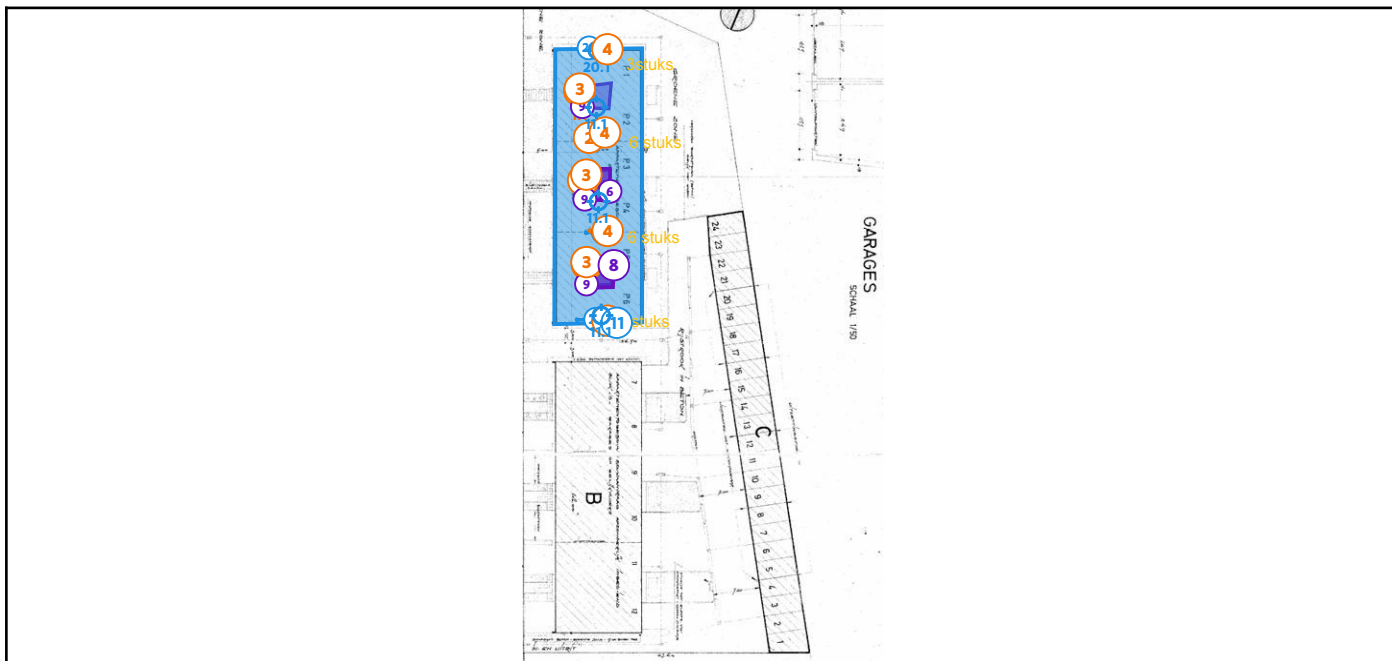
Plan 1.10: Dak 22-26

Beschrijving	Type	Actie
1. Stopverf tussen muur en deur op het dak	Asbestmateriaal	Verwijderen
1.1 Code: 2500847-008	Puntmonster	-
2. Schouwhoed	Asbestmateriaal	Verwijderen
3. Vensterbanken achterkant en dak	Asbestmateriaal	Verwijderen
4. Schouw	Asbestmateriaal	Verwijderen
6. Liftkamer, koker en lift zelf nr 24	Advies	-
8. Liftkamer, koker en lift zelf nr 26	Advies	-
9. Liftkamer, koker en lift zelf nr 22	Advies	-
11. Dakbedekking	Geen asbest	-
11.1 Code: 2500847-004	Mengmonster	-
20. Schouwdeksel	Geen asbest	-

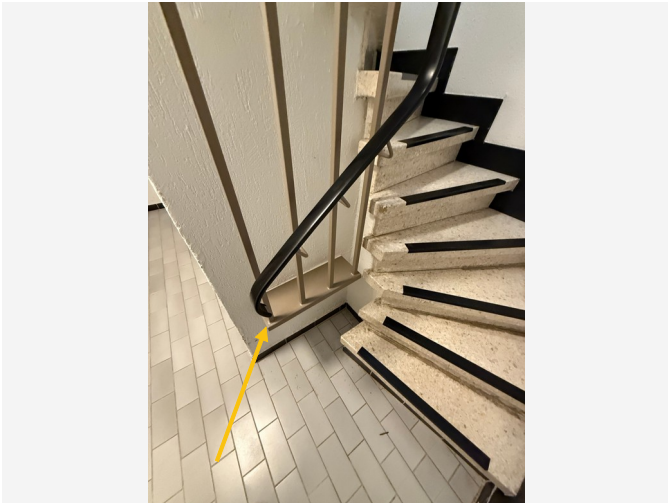
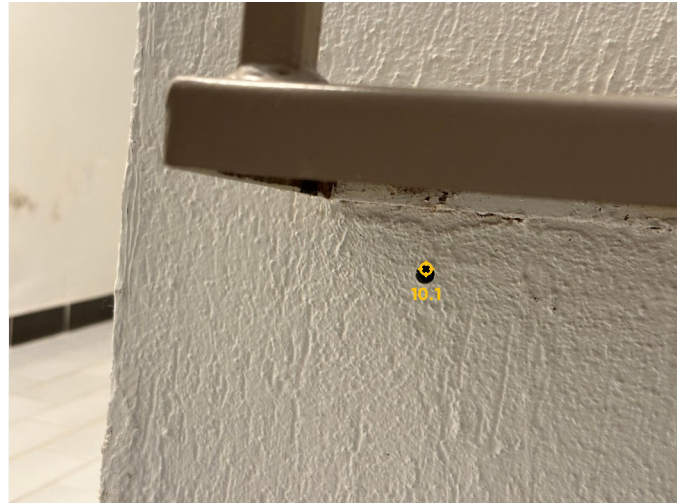
Beschrijving	Trapzaal nr 24
Omgeving	Binnen
Primaire drager	Binnenwand
Bindmiddel van materiaal	Gips - kalk
Gebondenheid op basis van bindmiddel	Niet-hechtgebonden
Hoeveelheid (oppervlakte - dikte - aantal)	• 60,00 m ² - 0,80 cm - 1 stuk
Totaal volume	0,48 m ³
Identificatiemethode	Vaststelling met monstername
Destructieve handeling voor identificatie	Nee
Opmerking	Afmetinge bij benadering. Onderkant trap is in steen.

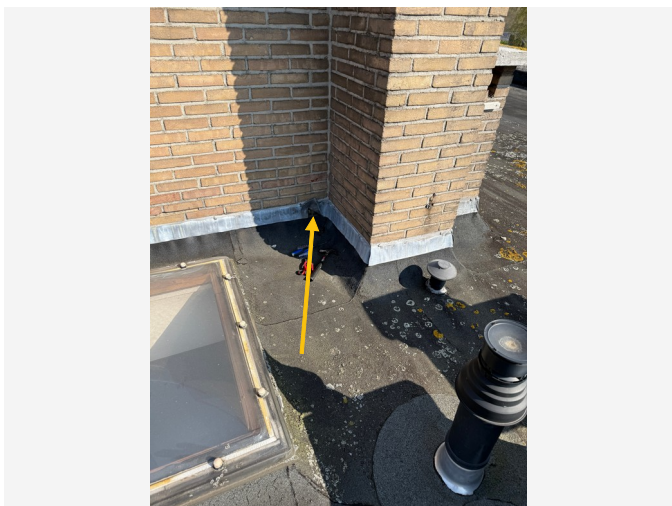
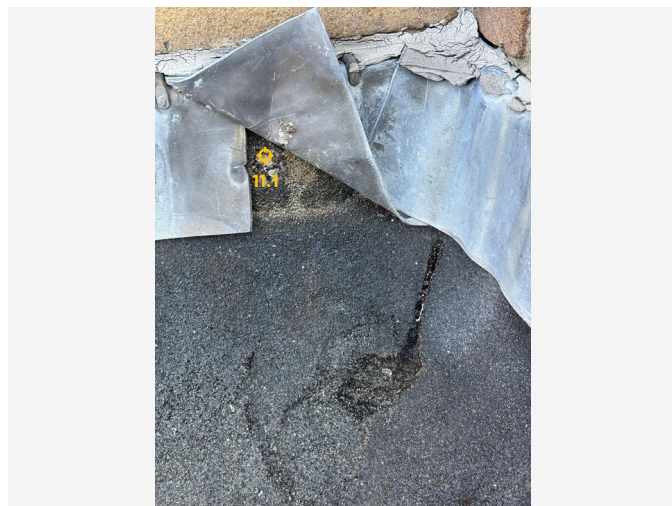
Beschrijving	Dakbedekking
Omgeving	Buiten
Primaire drager	Plat dak
Bindmiddel van materiaal	Bitumen (roofing, teer, asfalt)
Gebondenheid op basis van bindmiddel	Hecht
Hoeveelheid (oppervlakte - aantal)	• 250,00 m ² - 1 stuk
Totale oppervlakte	250,00 m ²
Identificatiemethode	Vaststelling met monsternamen
Destructieve handeling voor identificatie	Nee
Opmerking	Afmetingen bij benadering.

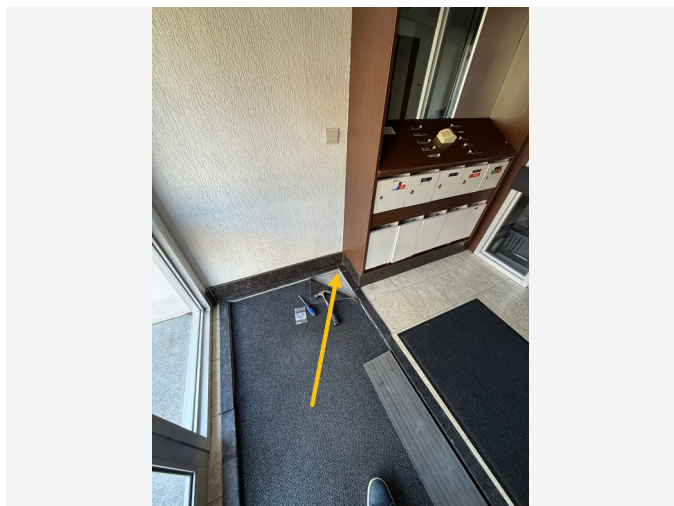
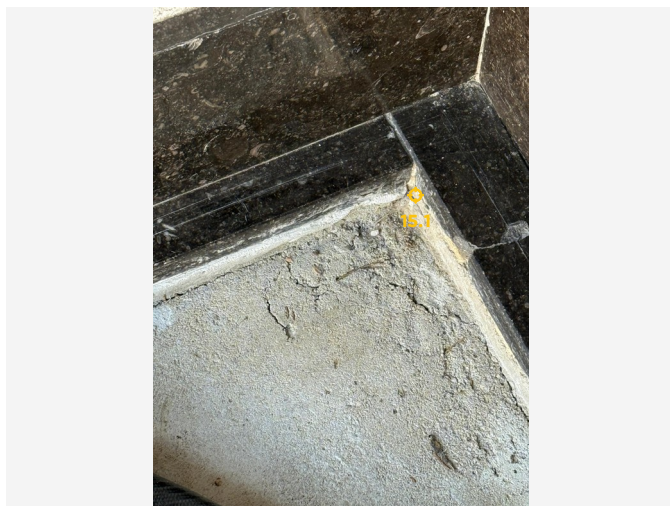
Beschrijving	Tegellijm nr 22
Omgeving	Binnen
Primaire drager	Vloer
Bindmiddel van materiaal	Cement
Gebondenheid op basis van bindmiddel	Hecht
Hoeveelheid (oppervlakte - dikte - aantal)	• 80,00 m ² - 0,30 cm - 1 stuk
Totaal volume	0,24 m ³
Identificatiemethode	Vaststelling met monstername
Destructieve handeling voor identificatie	Nee
Opmerking	Afmetingen bij benadering

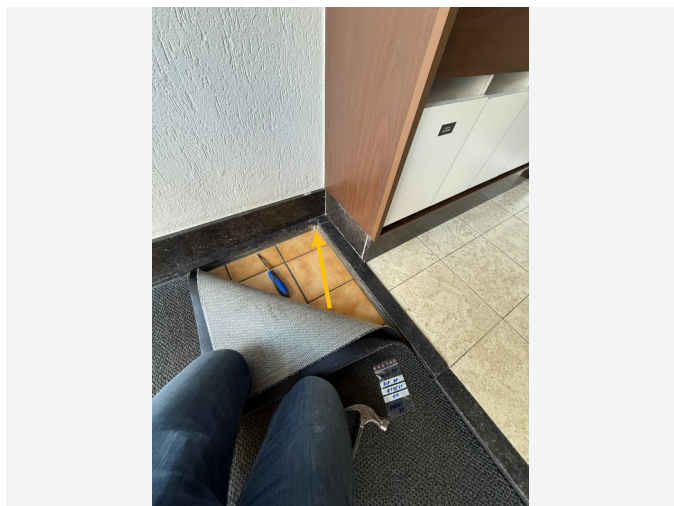
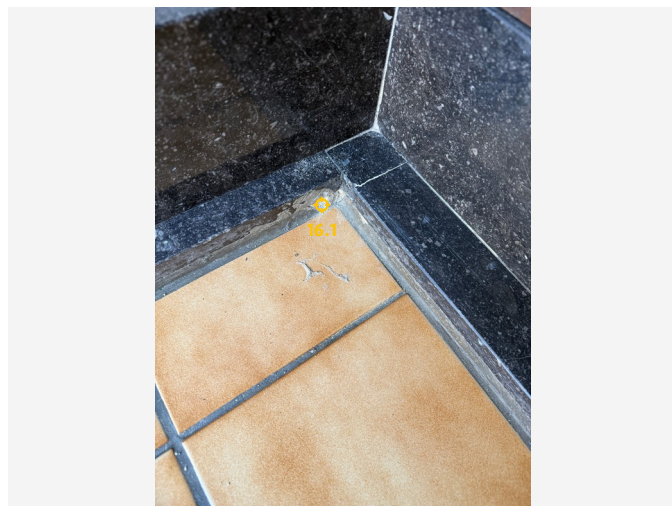
Beschrijving	Tegellijm nr 26
Omgeving	Binnen
Primaire drager	Vloer
Bindmiddel van materiaal	Cement
Gebondenheid op basis van bindmiddel	Hecht
Hoeveelheid (oppervlakte - dikte - aantal)	• 60,00 m ² - 0,30 cm - 1 stuk
Totaal volume	0,18 m ³
Identificatiemethode	Vaststelling met monstername
Destructieve handeling voor identificatie	Nee
Opmerking	Afmetingen bij benadering

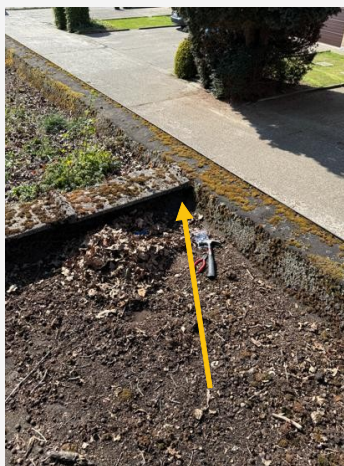
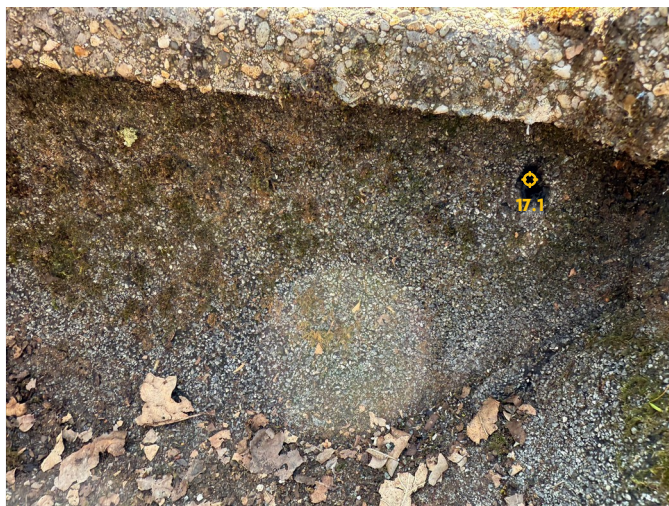
Beschrijving	Dakbedekking garage gemen delen
Omgeving	Buiten
Primaire drager	Plat dak
Bindmiddel van materiaal	Bitumen (roofing, teer, asfalt)
Gebondenheid op basis van bindmiddel	Hecht
Hoeveelheid (oppervlakte - aantal)	<ul style="list-style-type: none">• 415,00 m² - 1 stuk
Totale oppervlakte	415,00 m ²
Identificatiemethode	Vaststelling met monstername
Destructieve handeling voor identificatie	Nee
Opmerking	Afmetingen bij benadering

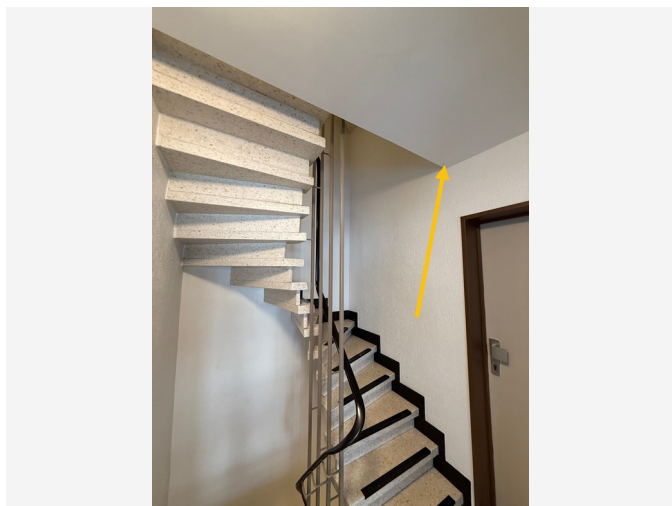
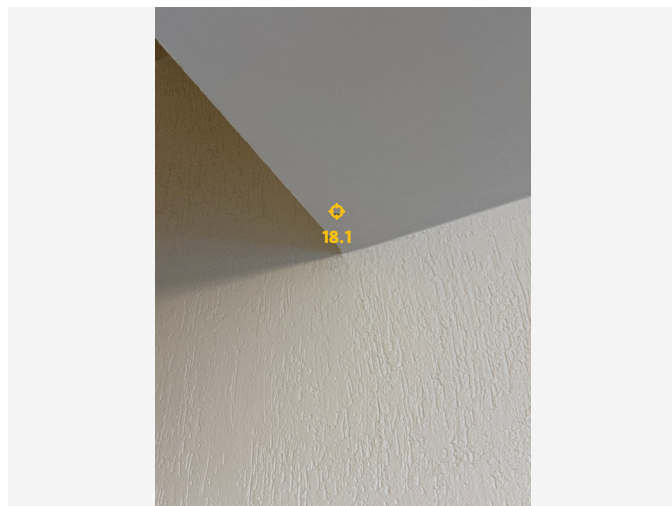
Beschrijving	Trapzaal nr 26
Omgeving	Binnen
Primaire drager	Binnenwand
Bindmiddel van materiaal	Gips - kalk
Gebondenheid op basis van bindmiddel	Niet-hechtgebonden
Hoeveelheid (oppervlakte - dikte - aantal)	• 60,00 m ² - 0,80 cm - 1 stuk
Totaal volume	0,48 m ³
Identificatiemethode	Vaststelling met monstername
Destructieve handeling voor identificatie	Nee
Opmerking	Afmetingen bij benadering. Onderkant trap is in steen.

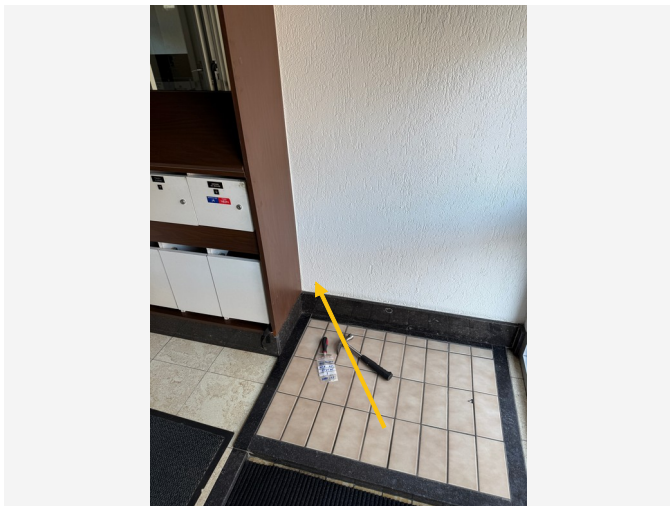
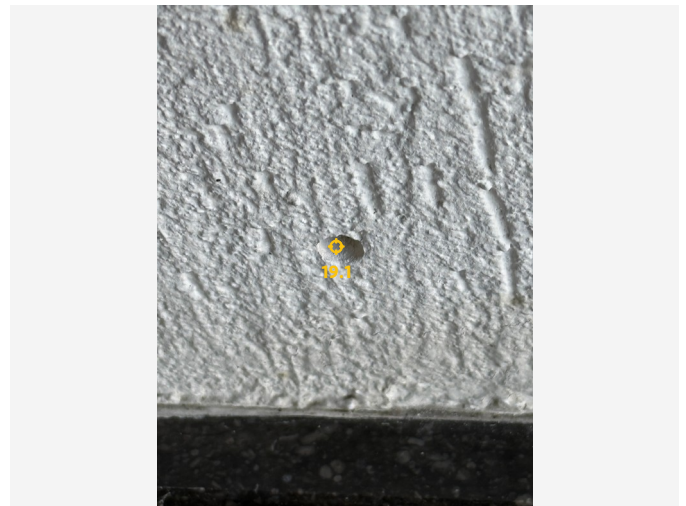
Beschrijving	Bezetting hal muur nr 24
Omgeving	Binnen
Primaire drager	Binnenwand
Bindmiddel van materiaal	Gips - kalk
Gebondenheid op basis van bindmiddel	Niet-hechtgebonden
Hoeveelheid (oppervlakte - dikte - aantal)	• 15,00 m ² - 0,80 cm - 1 stuk
Totaal volume	0,12 m ³
Identificatiemethode	Vaststelling met monstername
Destructieve handeling voor identificatie	Nee
Opmerking	Afmetingen bij benadering. Plafond bekleed met lamellen. Geen stalen kunnen nemen. Ik kan geen uitspraak doen voor boven- en achterliggende en eventueel asbesthoudende materiaalagen.

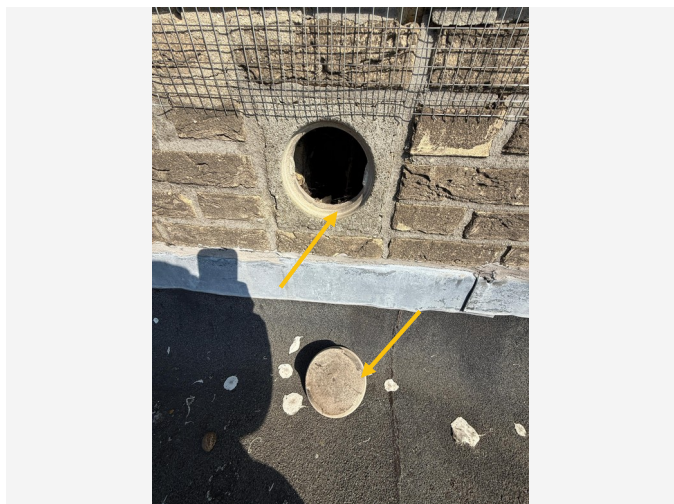
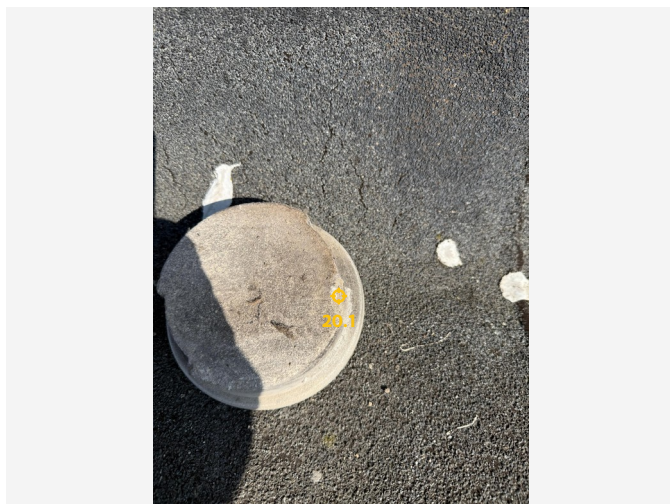
Beschrijving	Schouwdeksel
Omgeving	Grenst aan binnen- en buitenlucht
Primaire drager	HVAC infrastructuur en uitrusting
Bindmiddel van materiaal	Cement
Gebondenheid op basis van bindmiddel	Hecht
Hoeveelheid (gewicht - aantal)	• 1,00 kg - 18 stuks
Totaal gewicht	18,00 kg
Identificatiemethode	Vaststelling met monstername
Destructieve handeling voor identificatie	Nee
Opmerking	Afmetingen bij benadering

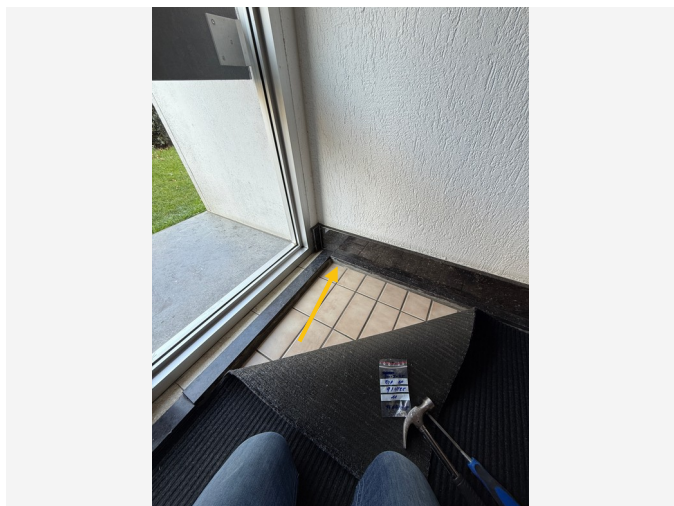
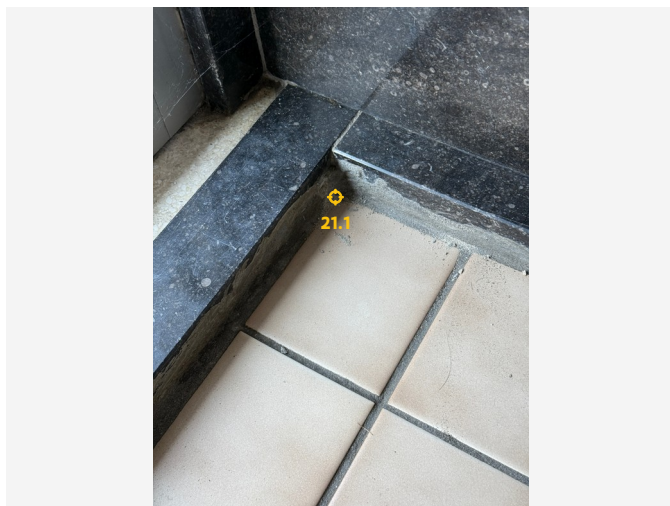
Beschrijving	Tegellijm nr 24
Omgeving	Binnen
Primaire drager	Vloer
Bindmiddel van materiaal	Cement
Gebondenheid op basis van bindmiddel	Hecht
Hoeveelheid (oppervlakte - dikte - aantal)	• 60,00 m ² - 0,30 cm - 1 stuk
Totaal volume	0,18 m ³
Identificatiemethode	Vaststelling met monstername
Destructieve handeling voor identificatie	Nee
Opmerking	Afmetingen bij benadering
