Asbestinventarisatetest

Schildedreef 40, 2970 Schilde

Attestnummer : 20260225-000295.000

Uitgegeven op : 25.02.2026

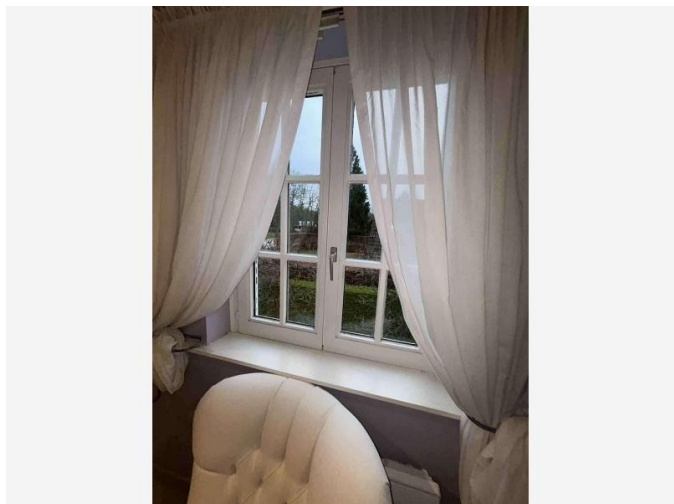
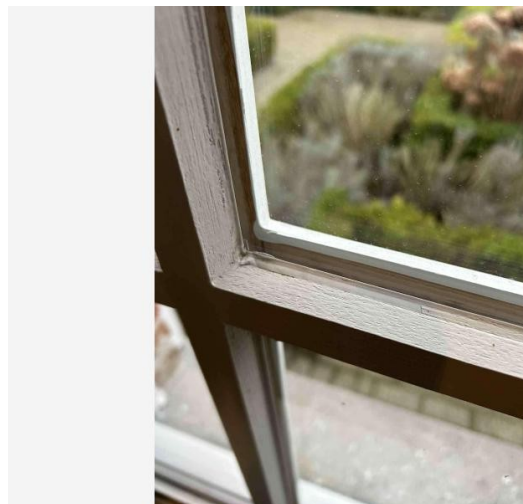
Beschrijving	Notitie	Terug te vinden op plannen
Fiche 4: Ketel	-	-
Fiche 5: Kitten raam	De kitten van de ramen bestaan uit siliconen, deze zijn niet-asbestverdacht.	-
Fiche 6: Onderdak	Er waren geen asbestverdachte onderdakplaten vastgesteld onder het schuine dak	-
Fiche 7: Rookgaskanaal	Het Rookgaskanaal bestaat uit PVC deze is niet-asbestverdacht	-
