# Asbestinventarisatetest

Steenovenstraat 26, 2040 Antwerpen

Attestnummer : 20260326-000260.000

Uitgegeven op : 26.03.2026

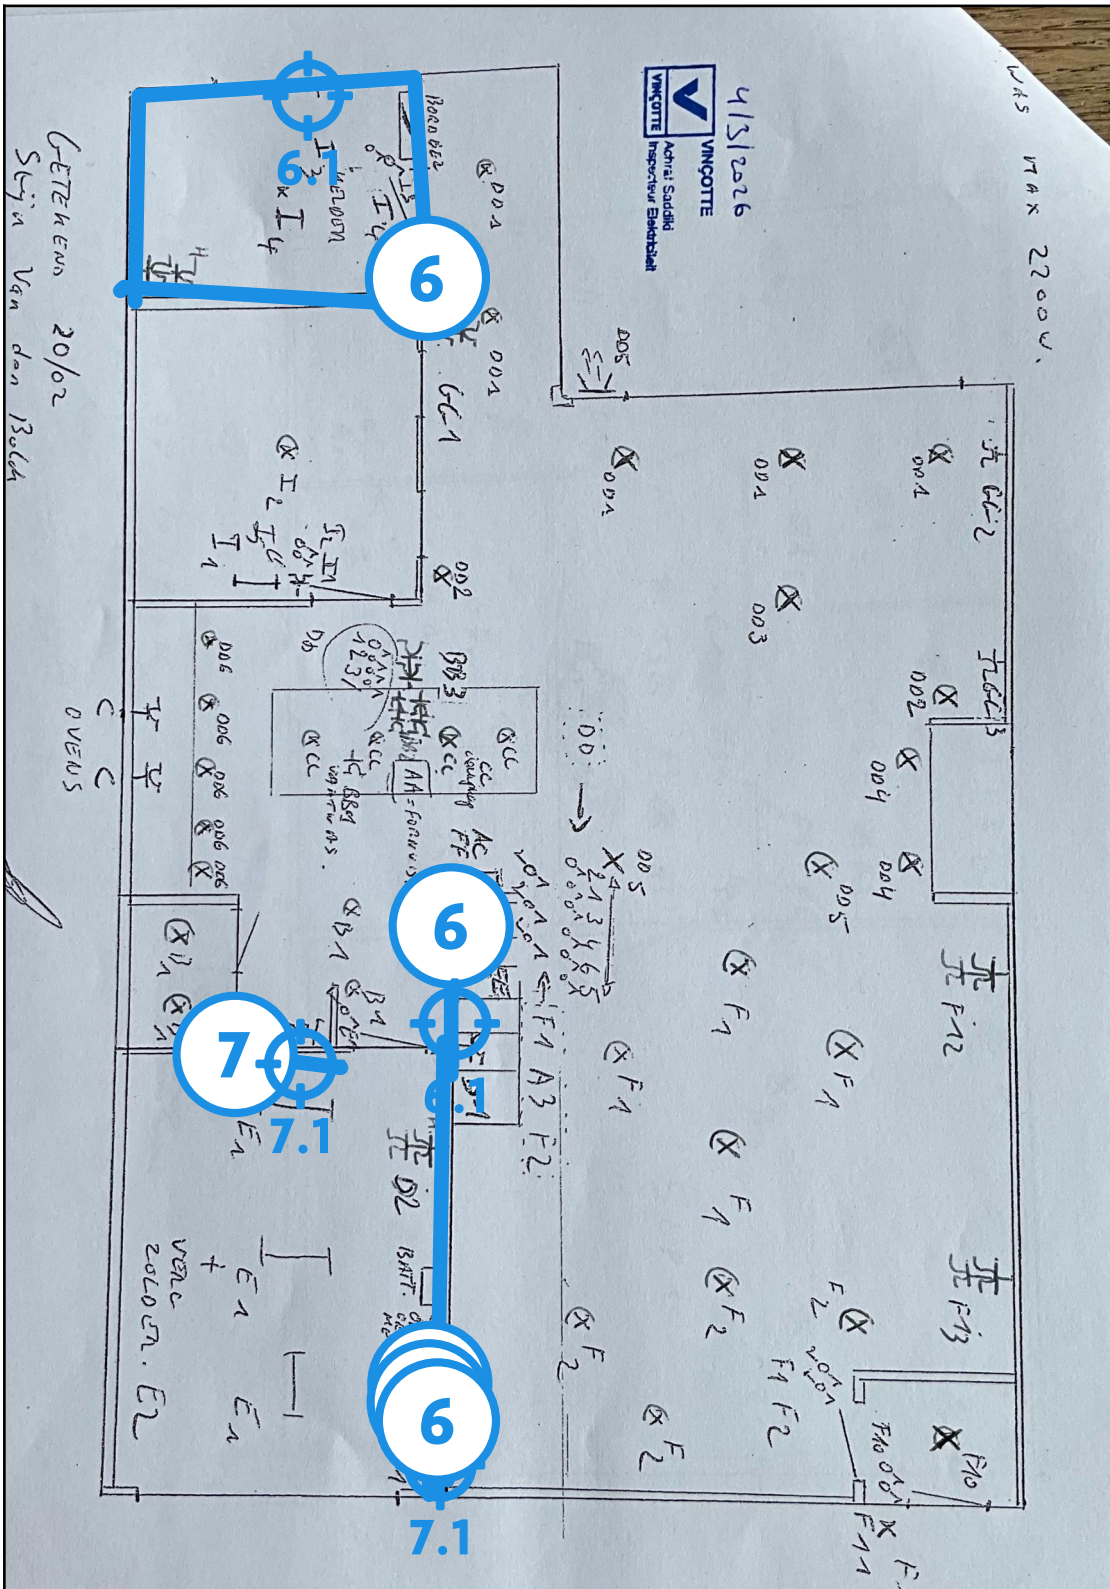
# Plan 1.2: Gelijkvloers

6. Pleisterwerk	Geen asbest	-
6.1 Code: Pleister muur	Mengmonster	-
7. Leidingisolatie recht	Geen asbest	-
7.1 Code: Leidingisolatie recht	Mengmonster	-
8. Leidingisolatie bocht	Geen asbest	-

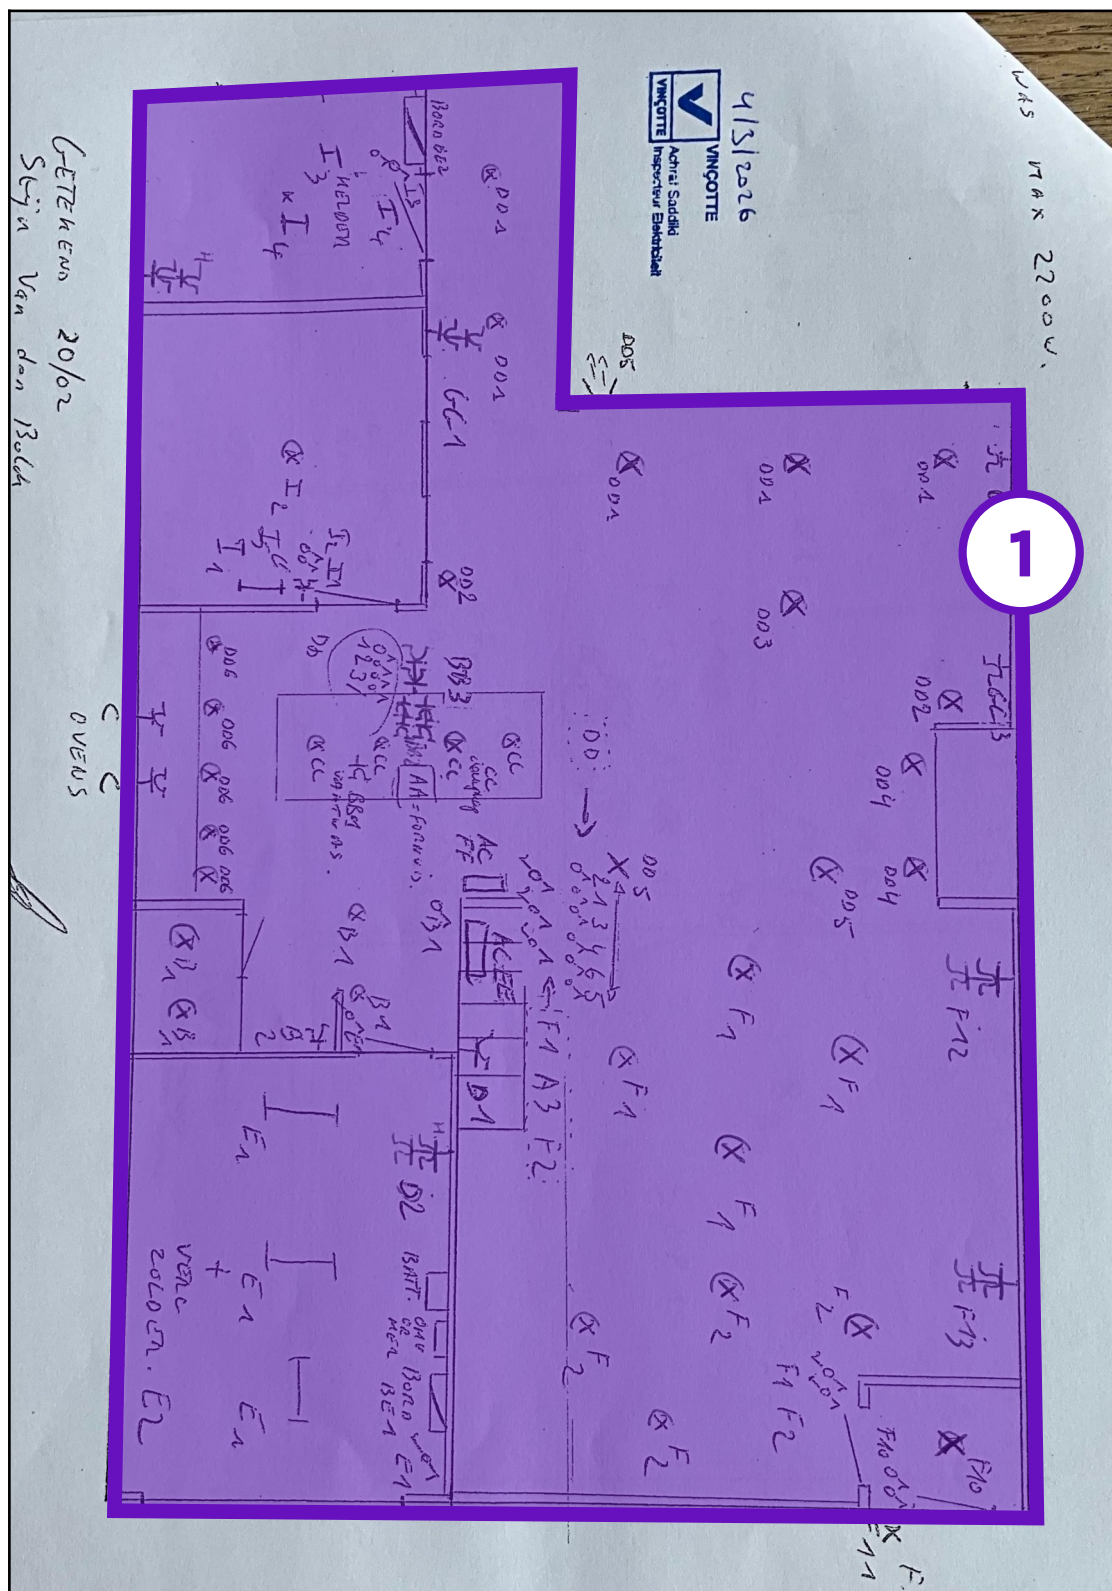
# Plan 1.3: Gelijkvloers kopie

1. Valse plafonds	Advies	-
-------------------	--------	---

De plafonds werden afgewerkt met plastic, hout of gyproc. Deze zijn niet asbestverdacht. We weten niet wat er zich daaronder bevindt. Dit kunnen asbestverdachte toepassingen zijn. Wees hiervoor waakzaam.

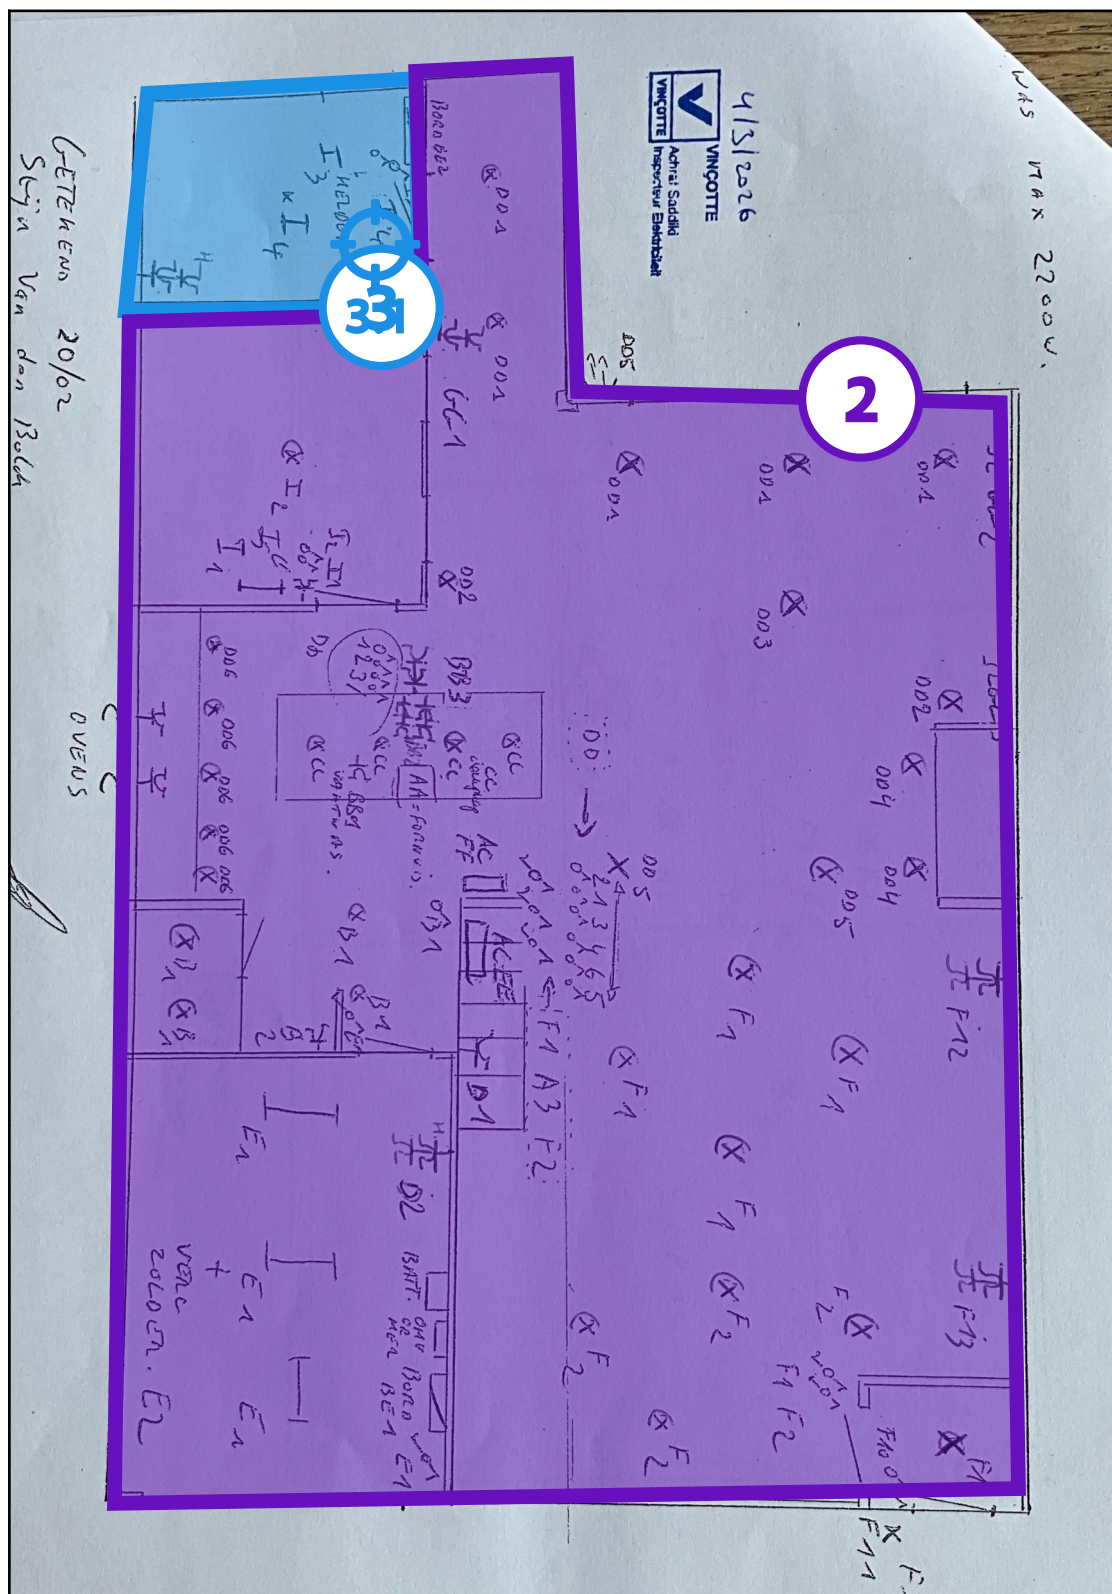
# Plan 1.4: Gelijkvloers kopie 2

2. Vloer-/tegellijm	Advies	-
3. Vloerzeil wasruimte	Geen asbest	-
3.1 Code: Vloerzeil wasruimte	Puntmonster	-

In het inspectieprotocol is een monsternamen van tegel- en vloerlijm verplicht om dit te identificeren als niet-asbesthoudend. Er waren geen facturen ter beschikking die bevestigen dat de tegels/vloer na 2001 waren geplaatst. Er waren geen bestaande beschadigingen aan de wandtegels of vloer om de lijm voldoende te kunnen inspecteren. Om dit af te toetsen is het aangewezen om bij eventuele renovatiewerken aan de tegels en de parket verder onderzoek/staalname te laten uitvoeren ter controle.

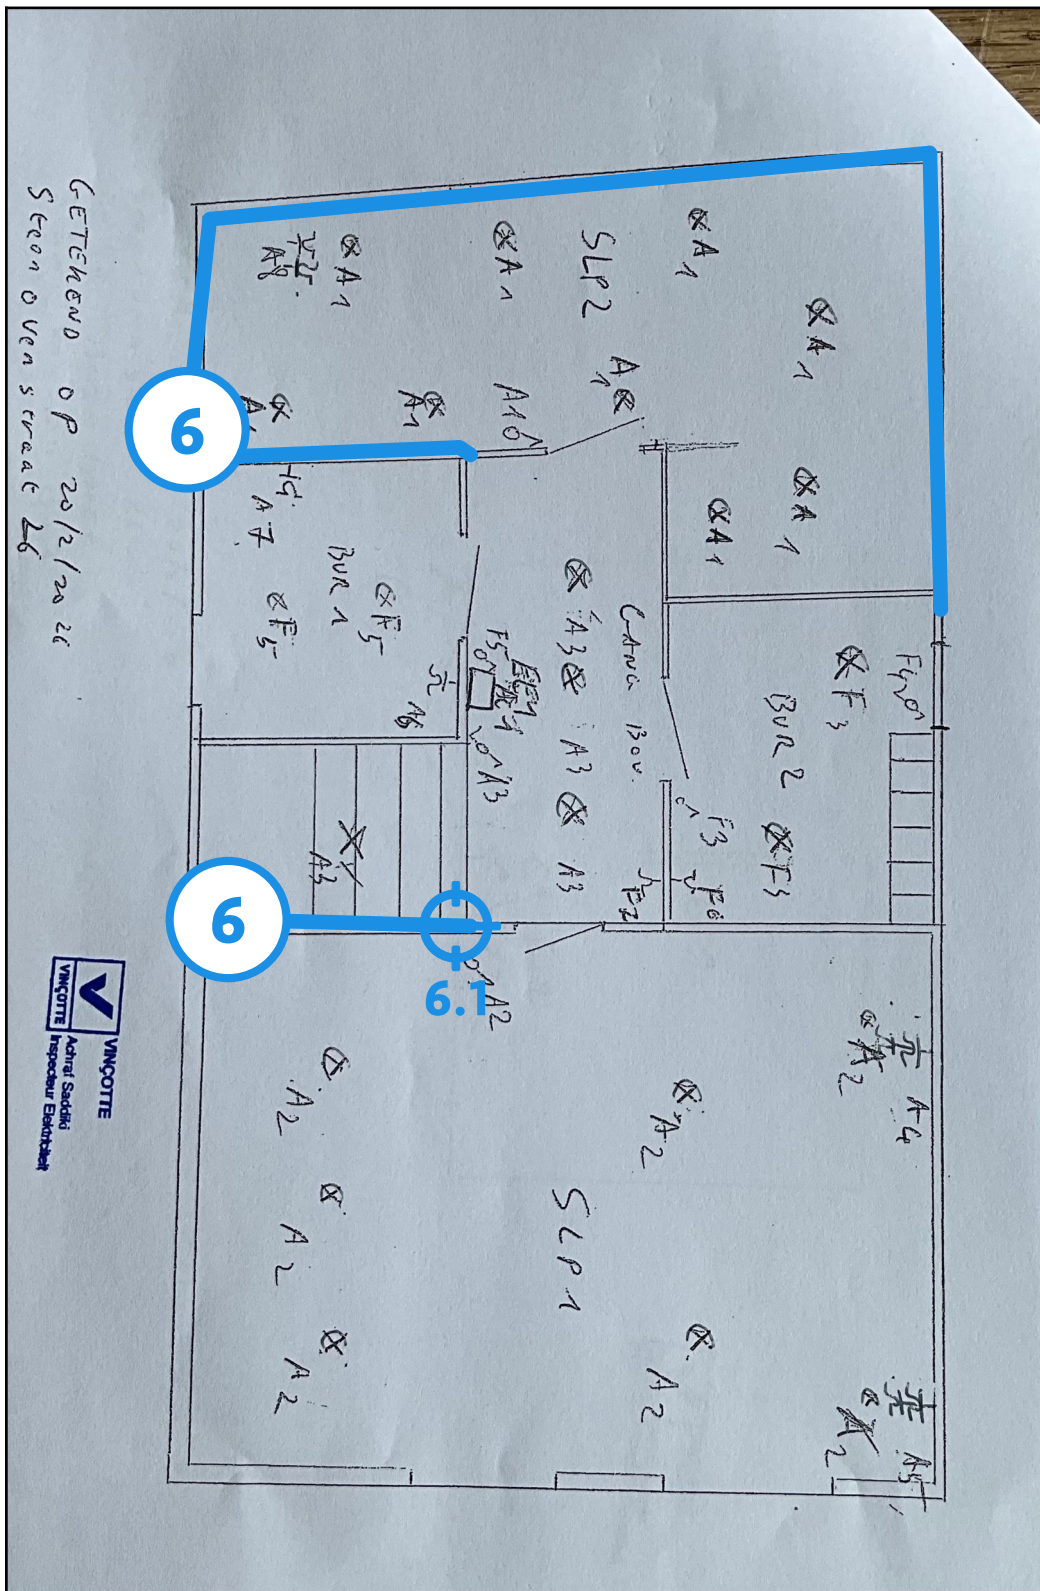
# Plan 1.5: Verdieping

6. Pleisterwerk	Geen asbest	-
6.1 Code: Pleister muur	Mengmonster	-

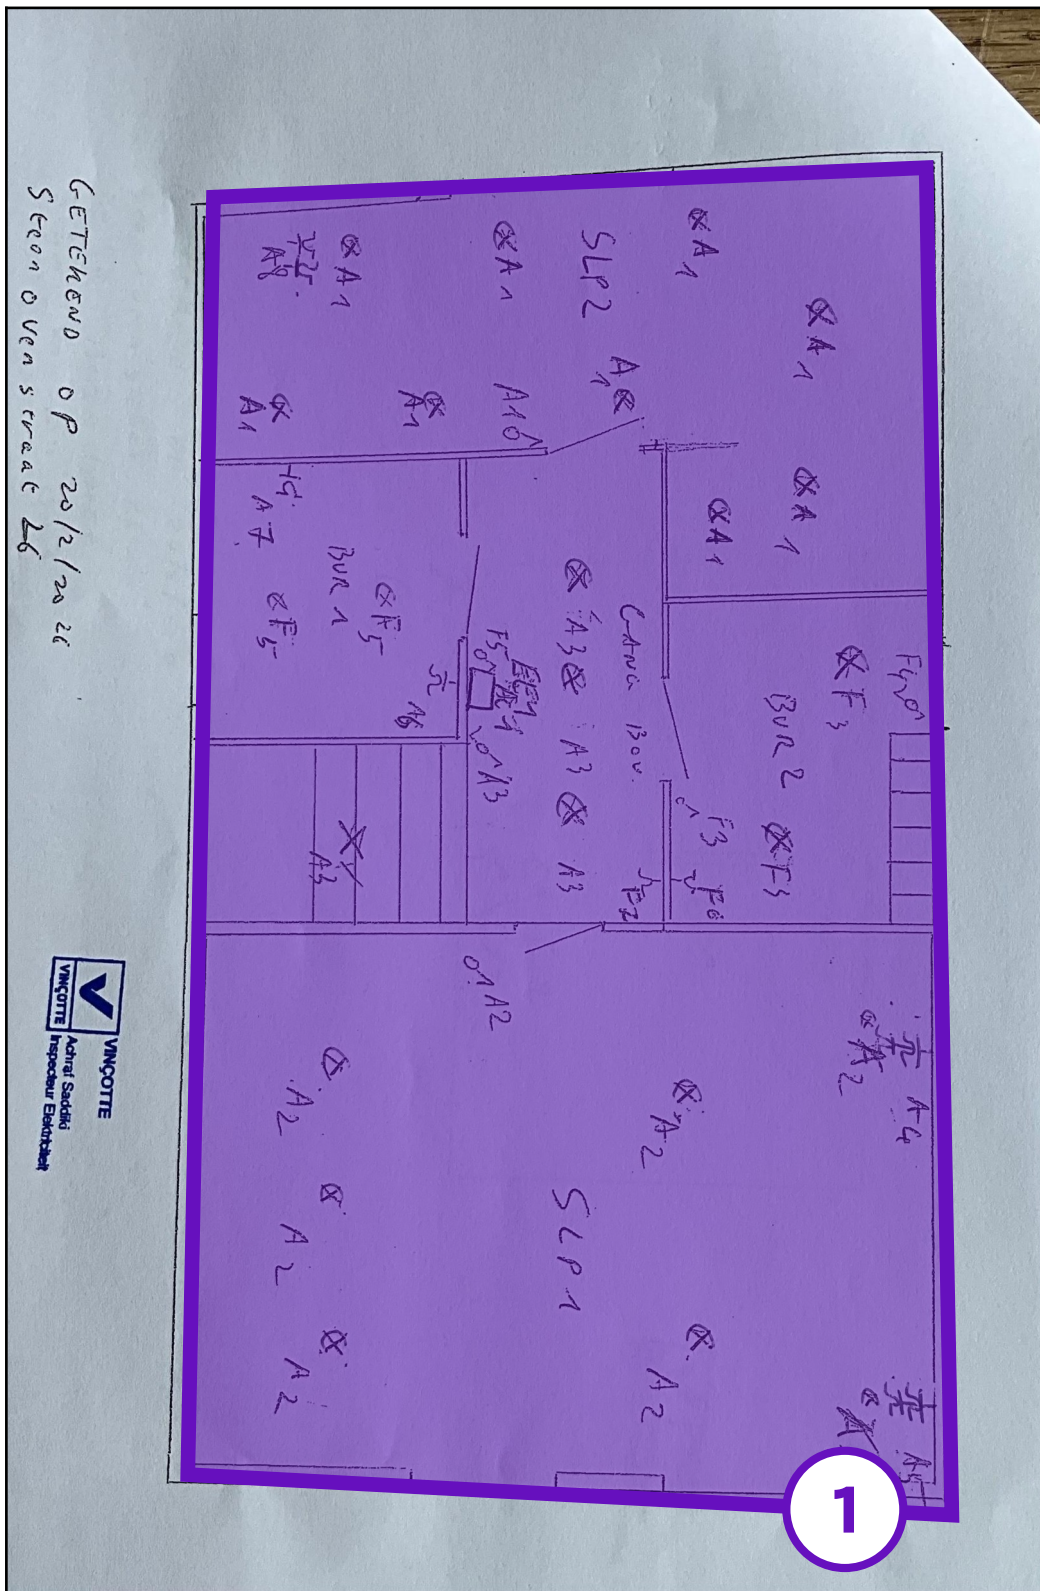
# Plan 1.6: Verdieping kopie

1. Valse plafonds	Advies	-
-------------------	--------	---

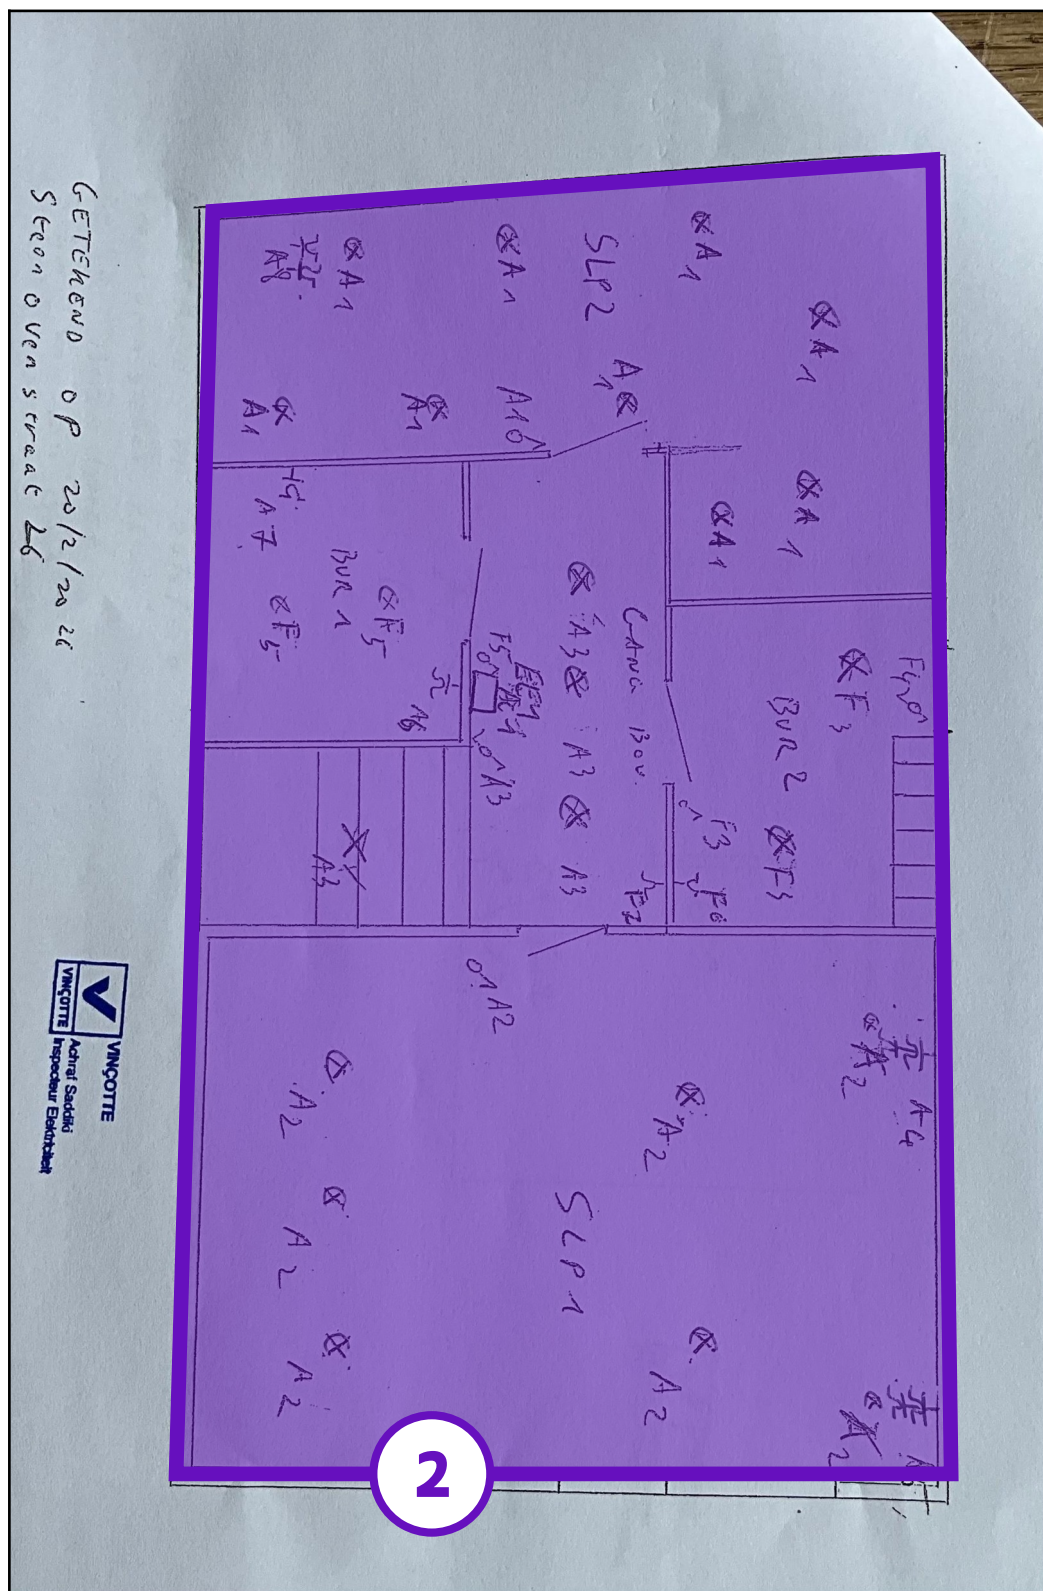
# Plan 1.7: Verdieping kopie 2

2. Vloer-/tegellijm	Advies	-
---------------------	--------	---

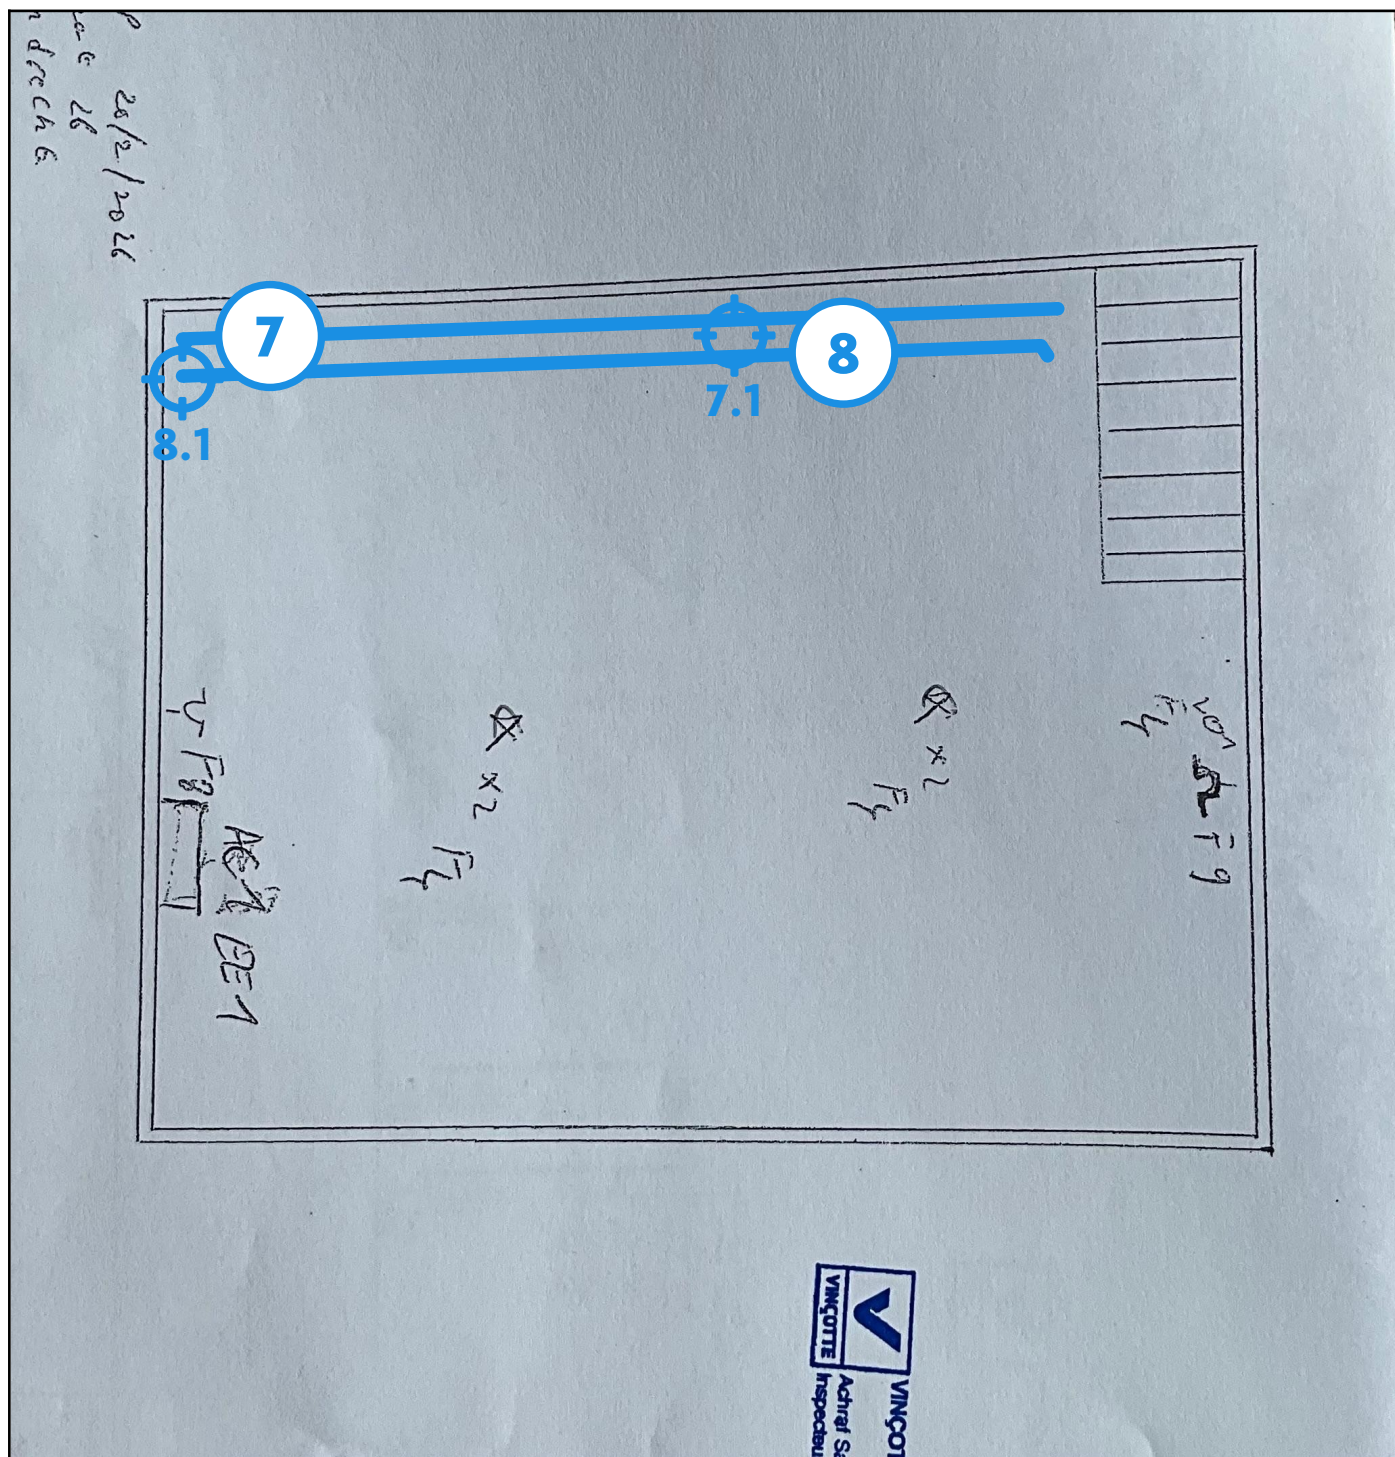
# Plan 1.8: Zolderverdieping boven garage

Beschrijving	Type	Actie
7. Leidingisolatie recht	Geen asbest	-
7.1 Code: Leidingisolatie recht	Mengmonster	-

8. Leidingisolatie bocht	Geen asbest	-
8.1 Code: Leidingisolatie bocht	Mengmonster	-

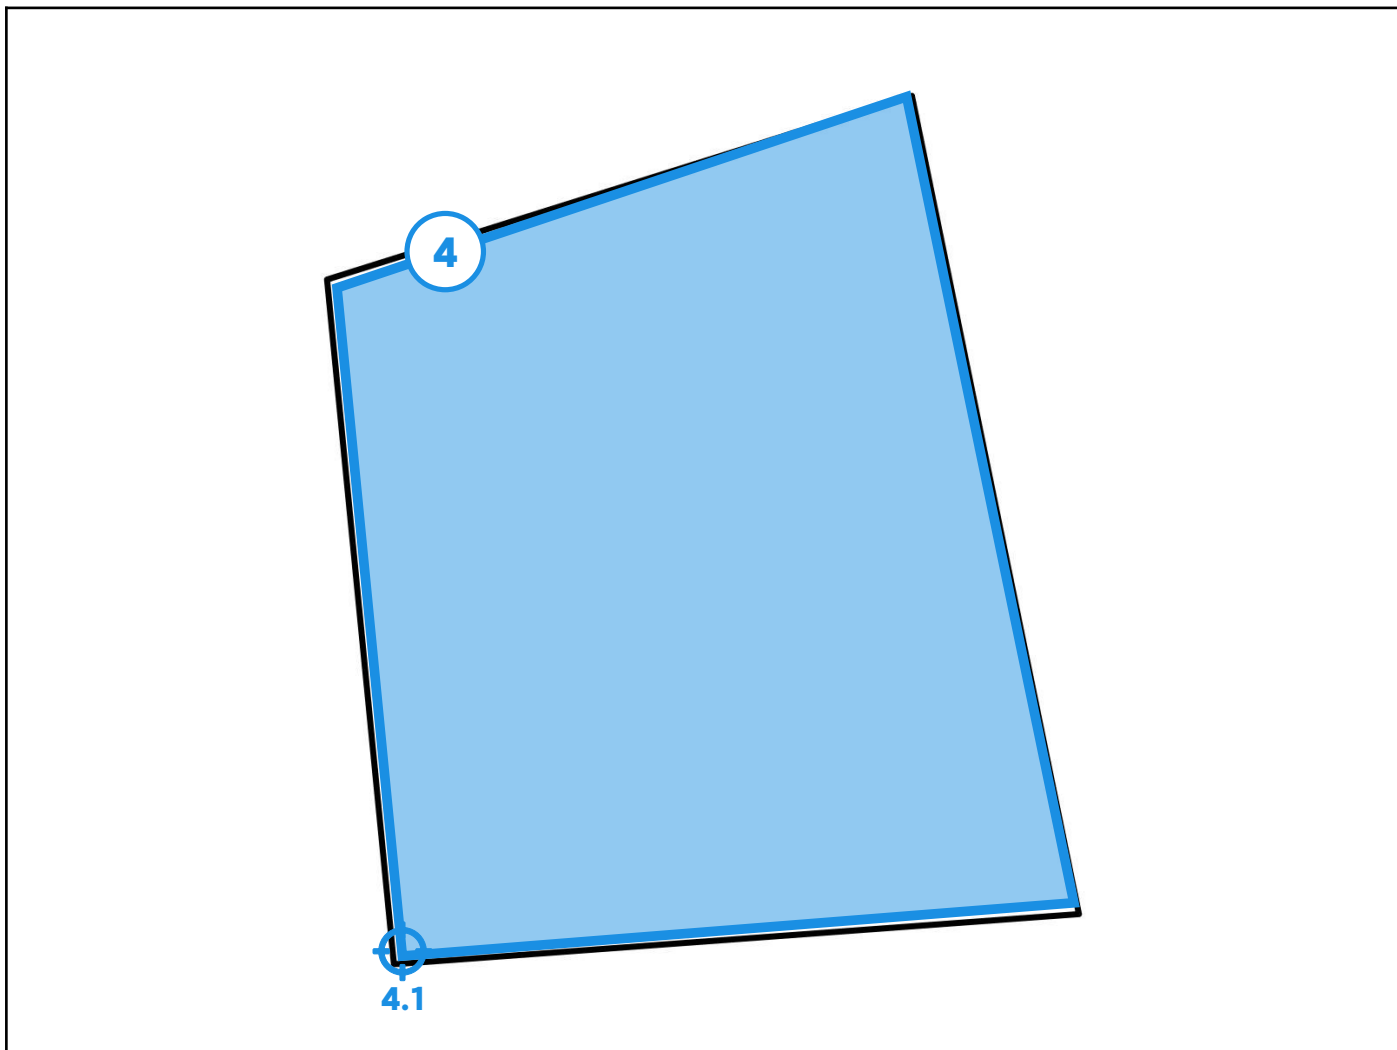
## Plan 3.1: Kippenhok plan

Beschrijving	Type	Actie
4. Dakbedekking kippenhok	Geen asbest	-
4.1 Code: Dakbedekking kippenhok	Puntmonster	-

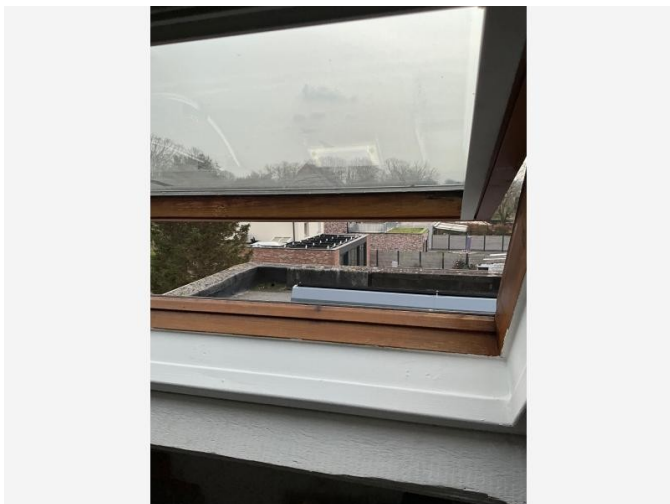
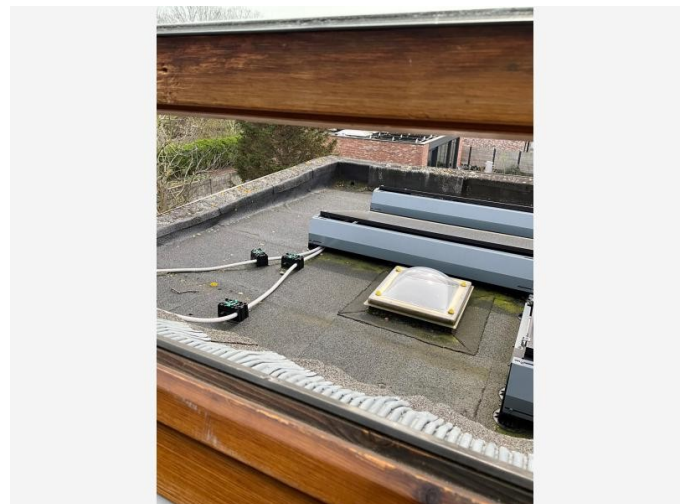
## Fiche 10: Dakbedekking roofing

Beschrijving	Notitie	Terug te vinden op plannen
Fiche 9: Mastiek	-	-
Fiche 10: Dakbedekking roofing	Roofing vervangen in 2019. Bewijsstukken in bijlage	-
Fiche 11: Rookgaskanaal	-	-
