Asbestinventarisatetest

Boterbloemlaan 56, 2980 Zoersel

Attestnummer : 20260409-000118.000

Uitgegeven op : 09.04.2026

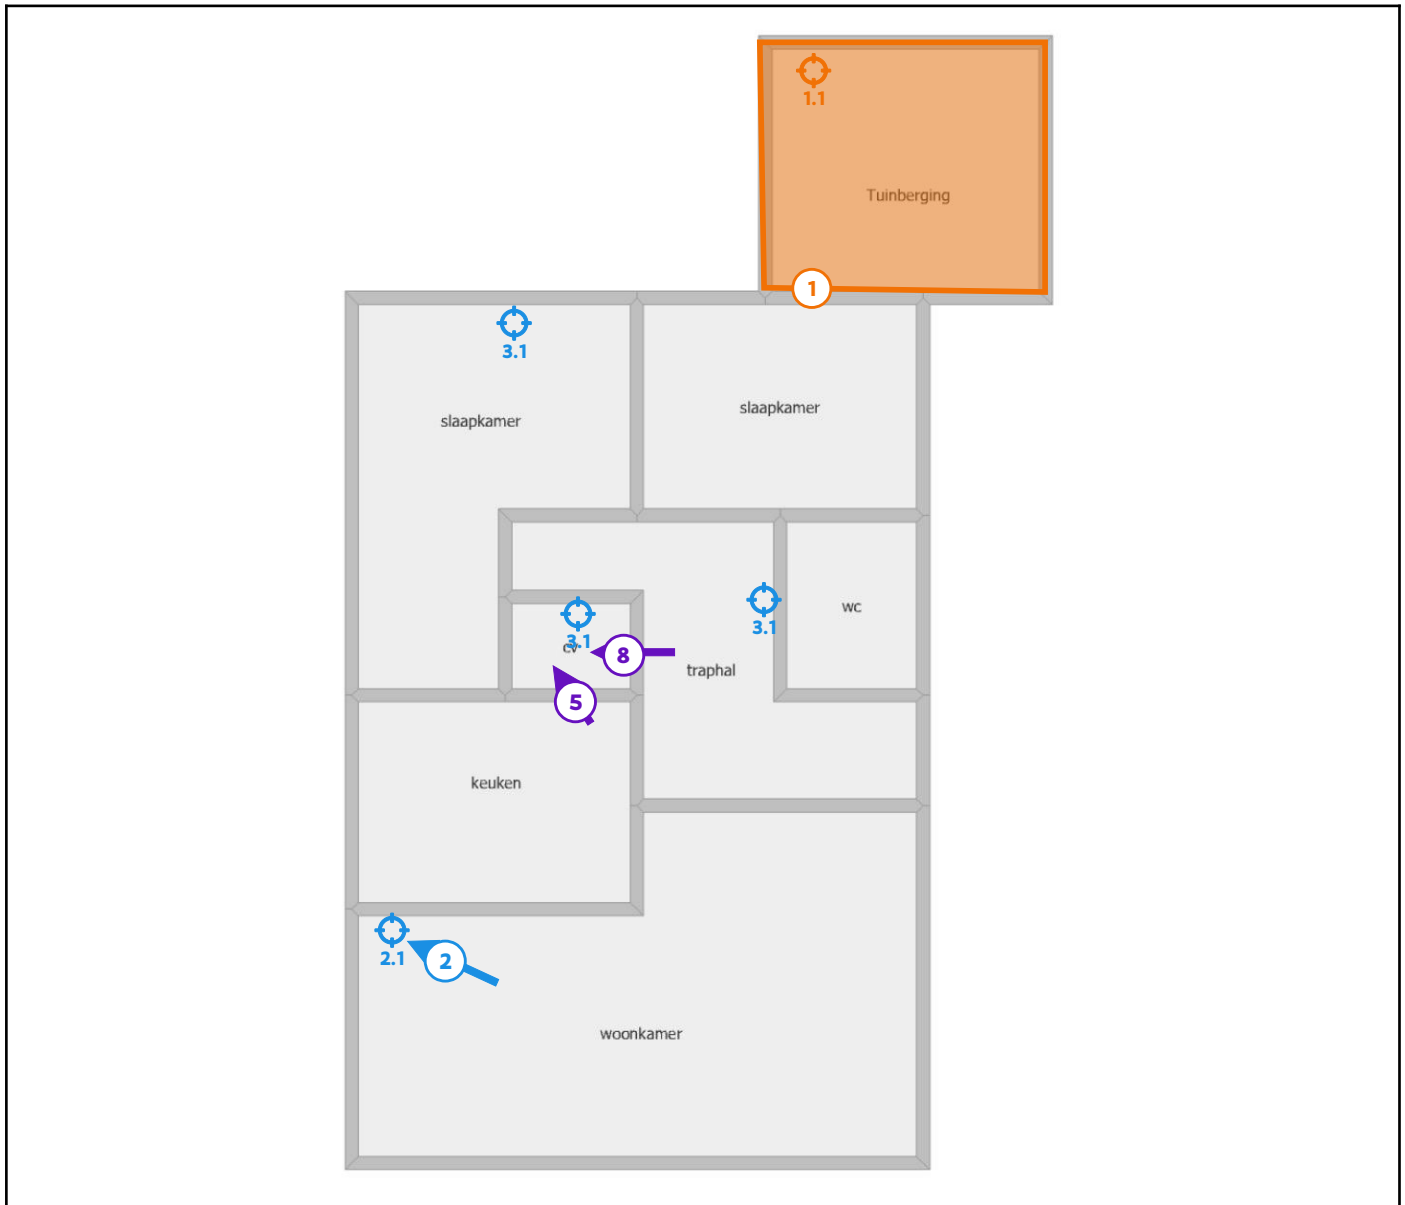
Plan 1.1: Gelijkvloers

Beschrijving	Type	Actie
1. Onderdak tuinberging	Asbestmateriaal	Verwijderen
1.1 Code: 020044326	Puntmonster	-
2. Dichtingskoord	Geen asbest	-
2.1 Code: 020044895	Puntmonster	-
3. Pleisterwerk wanden	Geen asbest	-

3.1 Code: 6020044894	Mengmonster	-
5. Rookgaskanaal	Overige ruimte of materiaal	-
8. Ketel	Overige ruimte of materiaal	-

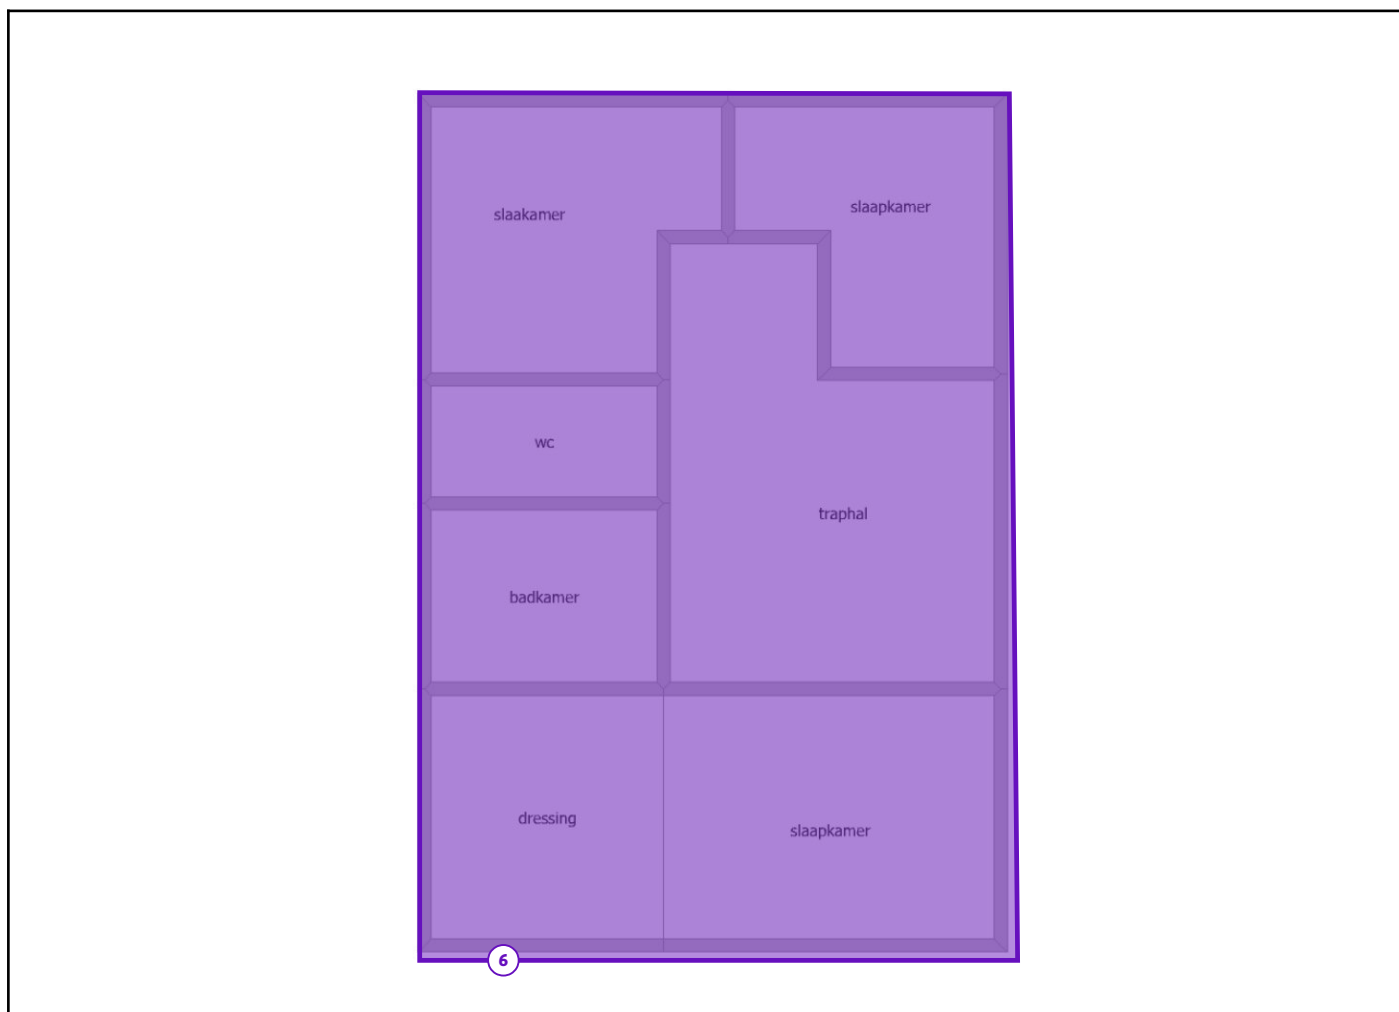
Plan 1.2: 1e verdieping

Beschrijving	Type	Actie
6. Onderdak	Overige ruimte of materiaal	-

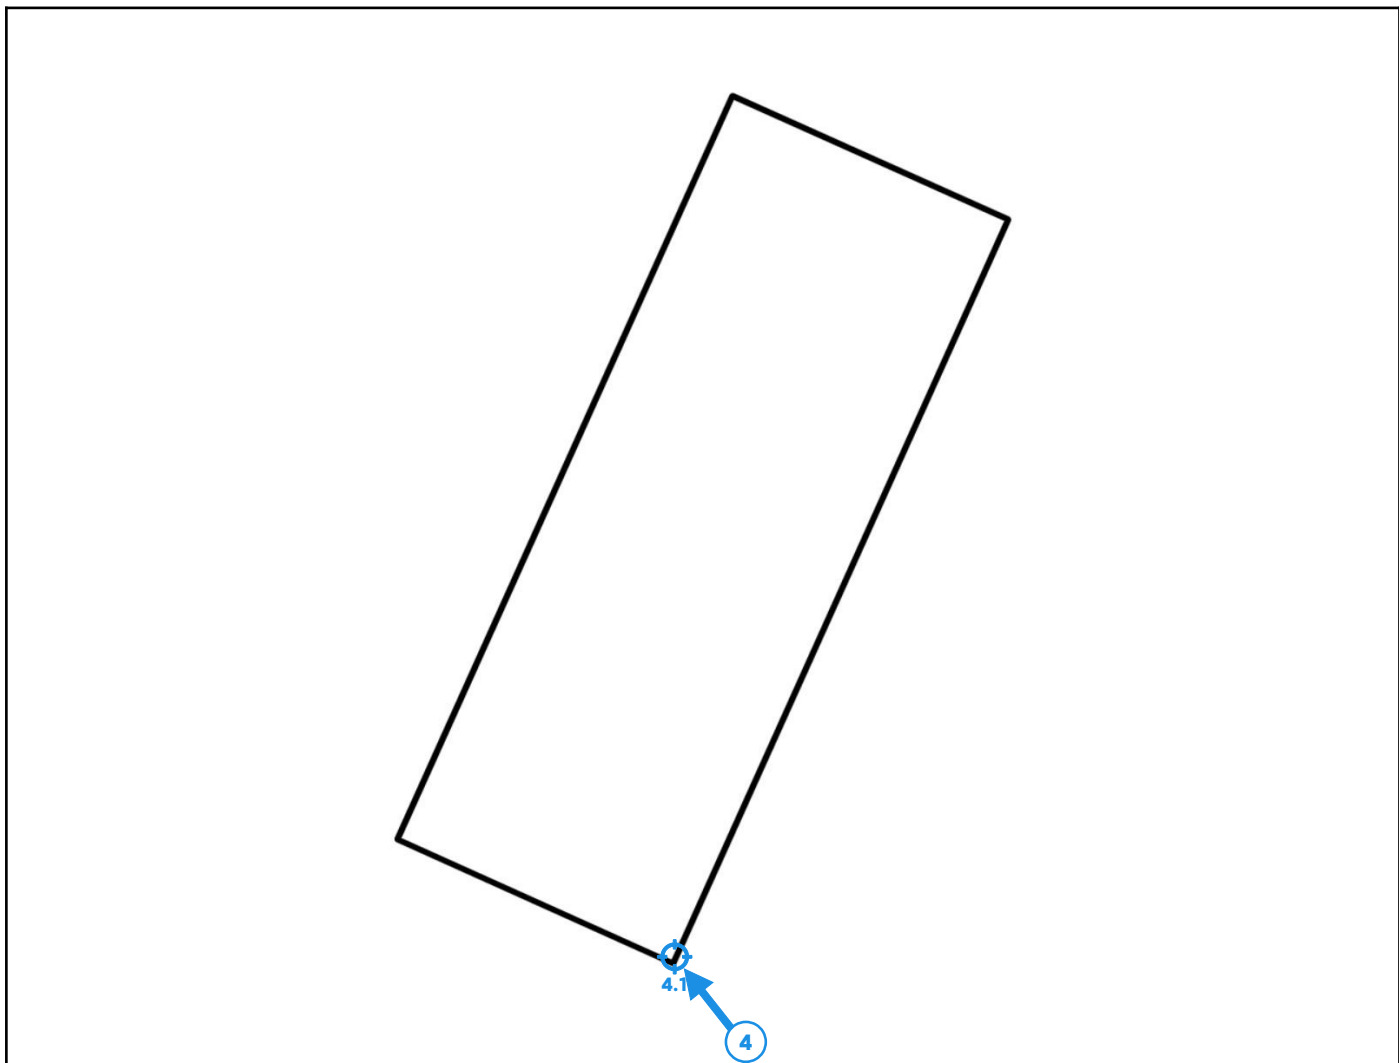
Plan 2.1: Tuinhuis plan

Beschrijving	Type	Actie
4. Roofing tuinhuis	Geen asbest	-
4.1 Code: 6020044327	Puntmonster	-

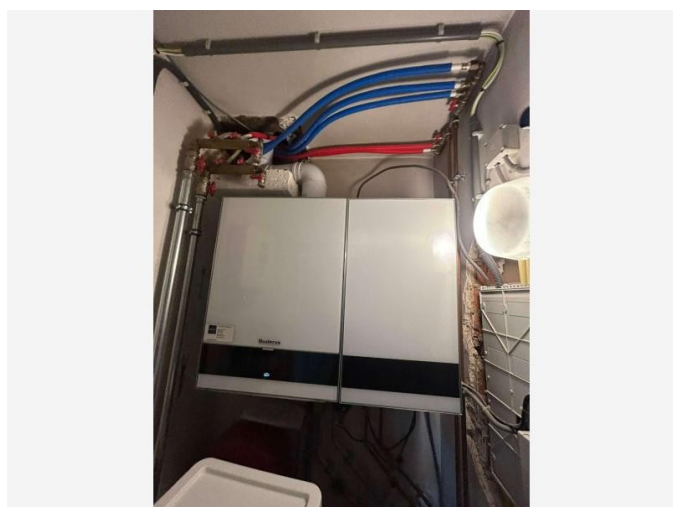
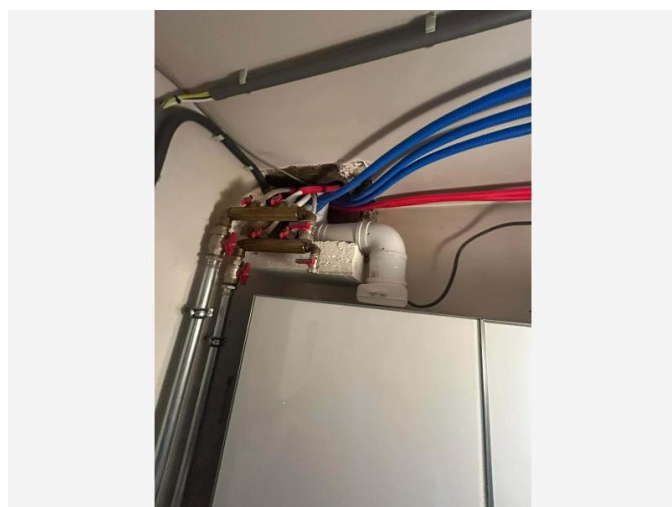
Beschrijving	Notitie	Terug te vinden op plannen
Fiche 5: Rookgaskanaal	Het rookgaskanaal bestaat uit metaal of pvc, deze is niet-asbestverdacht.	Plan 1.1: Gelijkvloers
Fiche 6: Onderdak	Het dak is volledig vernieuwd, deze is niet-asbestverdacht	Plan 1.2: 1e verdieping
Fiche 7: Kitten ramen	De kisten van de ramen bestaan uit rubber of siliconen, deze zijn niet-asbestverdacht.	-
Fiche 8: Ketel	-	Plan 1.1: Gelijkvloers
