# Asbestinventarisatetest

Gelmelenstraat 149, 2900 Schoten

Attestnummer : 20260319-000438.000

Uitgegeven op : 19.03.2026

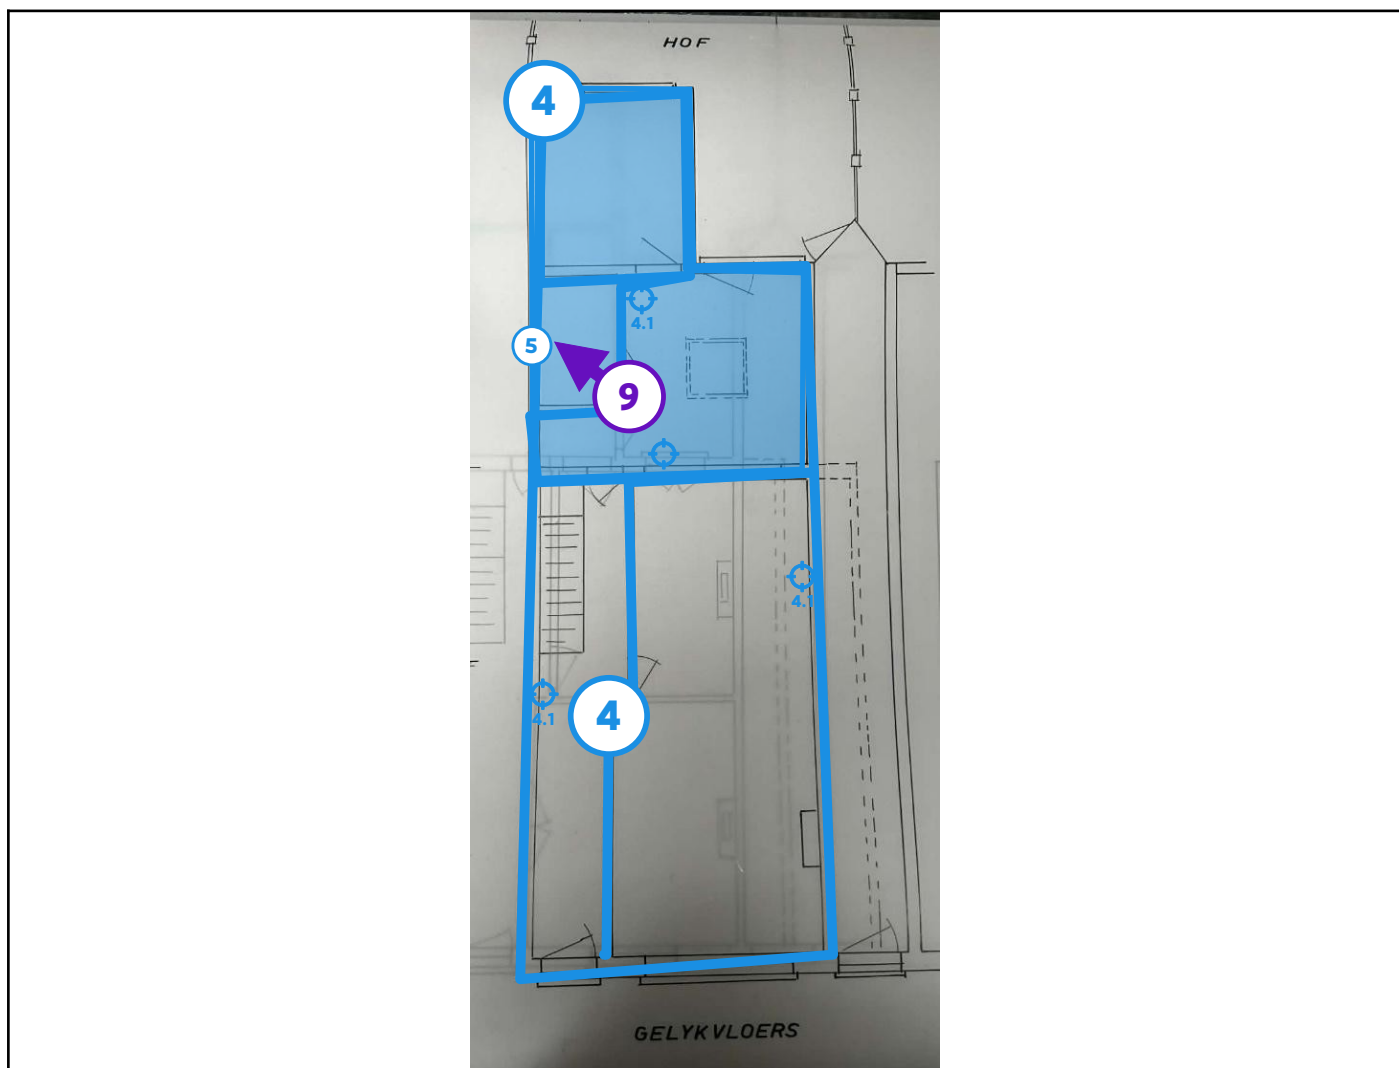
# Plan 1.1: Gelijkvloers

Beschrijving	Type	Actie
4. Pleister wanden	Geen asbest	-
4.1 Code: 6020044446	Mengmonster	-
5. Roofing	Geen asbest	-
5.1 Code: 6020044448	Puntmonster	-
9. Ketel	Overige ruimte of materiaal	-

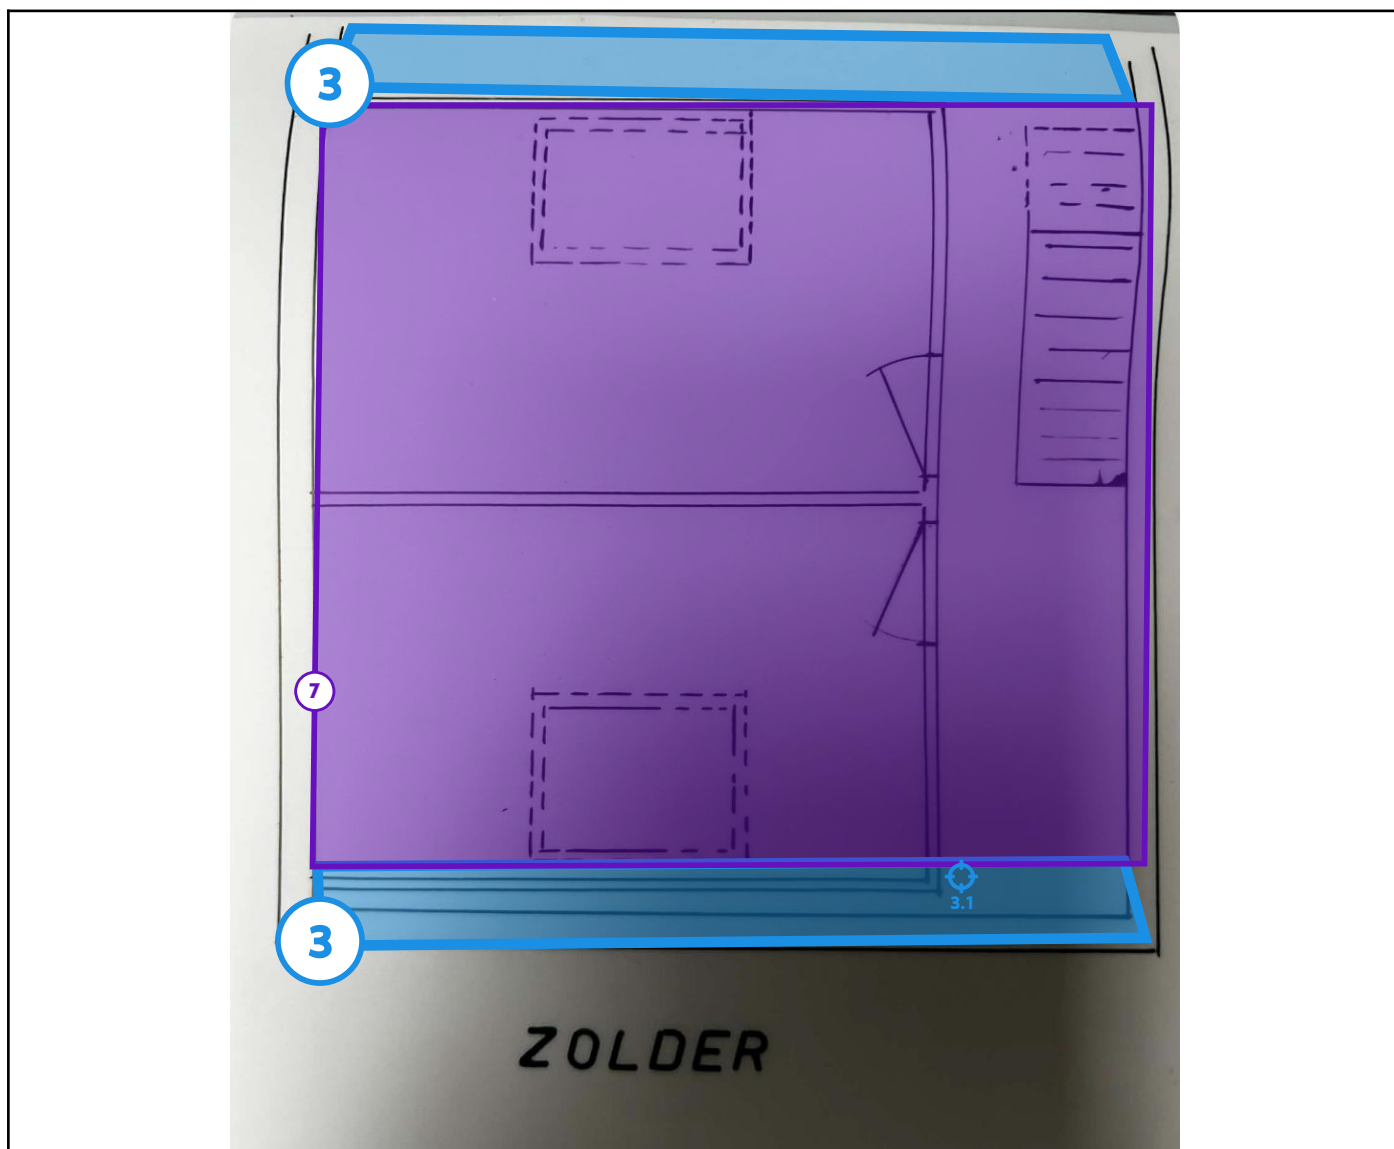
## Plan 1.3: Zolder

Beschrijving	Type	Actie
3. Vynil	Geen asbest	-
3.1 Code: 6020044449	Puntmonster	-
7. Onderdak	Overige ruimte of materiaal	-
