# Asbestinventarisatetest

Berkenlei 23, 2900 Schoten

Attestnummer : 20260331-000304.000

Uitgegeven op : 31.03.2026

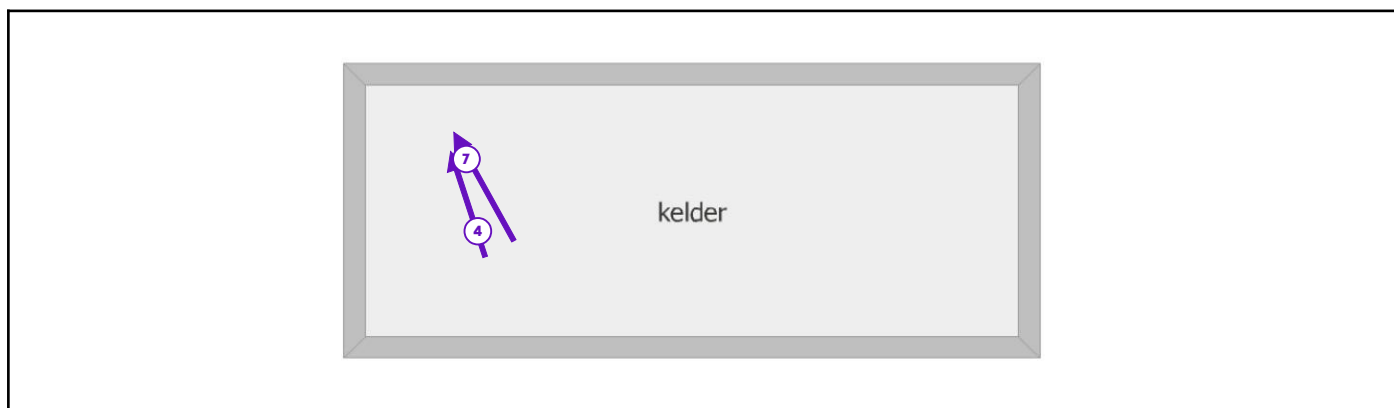
## Plan 1.1: kelder

Beschrijving	Type	Actie
4. Leidingisolatie	Overige ruimte of materiaal	-
7. Nieuwe ketel	Overige ruimte of materiaal	-

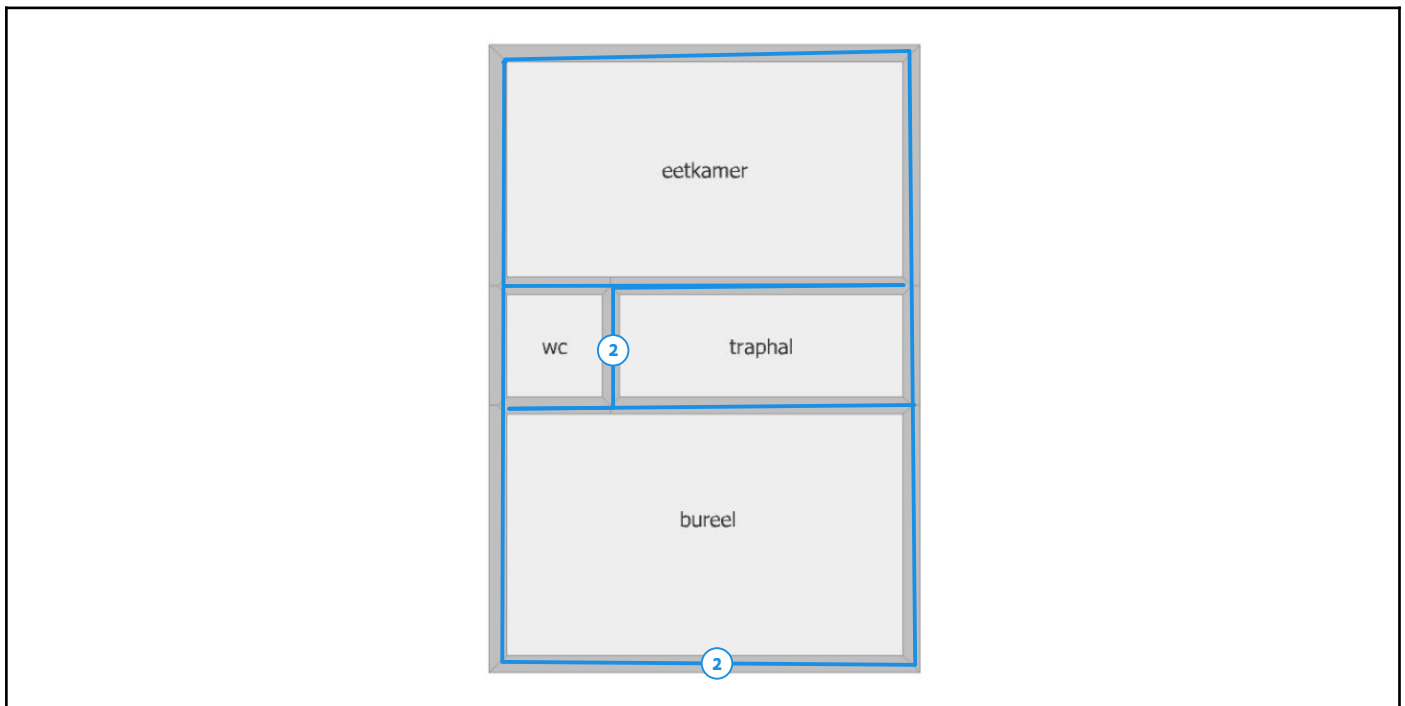
## Plan 1.2: gelijkvloers

Beschrijving	Type	Actie
2. Pleisterwerk	Geen asbest	-

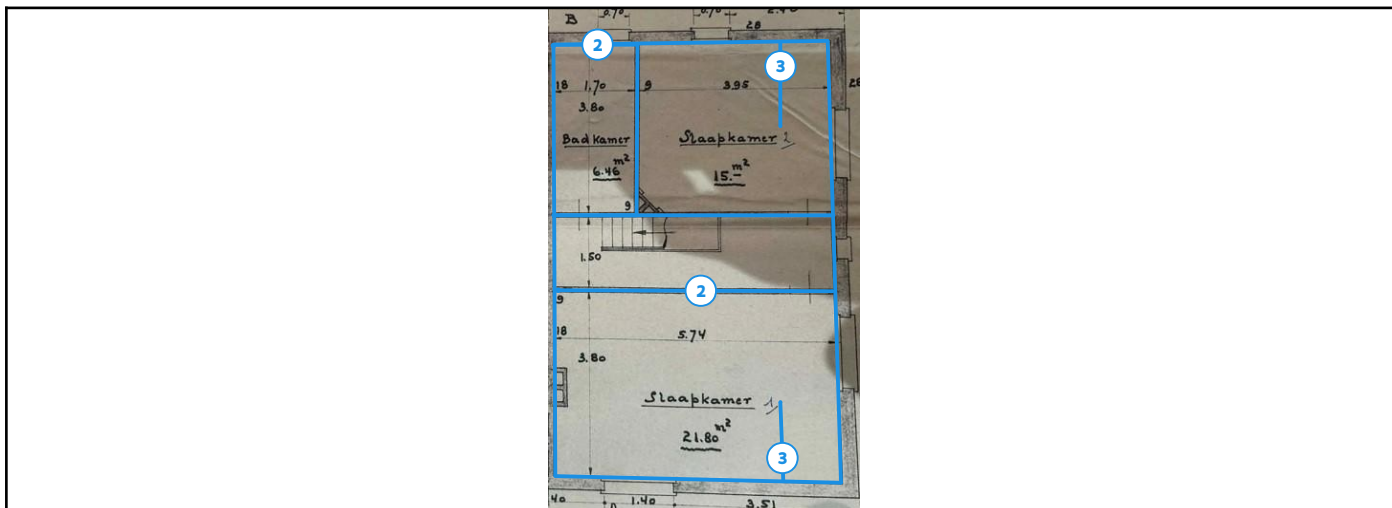
## Plan 1.3: 1e verdieping

Beschrijving	Type	Actie
2. Pleisterwerk	Geen asbest	-
3. Leien dakkappel	Geen asbest	-

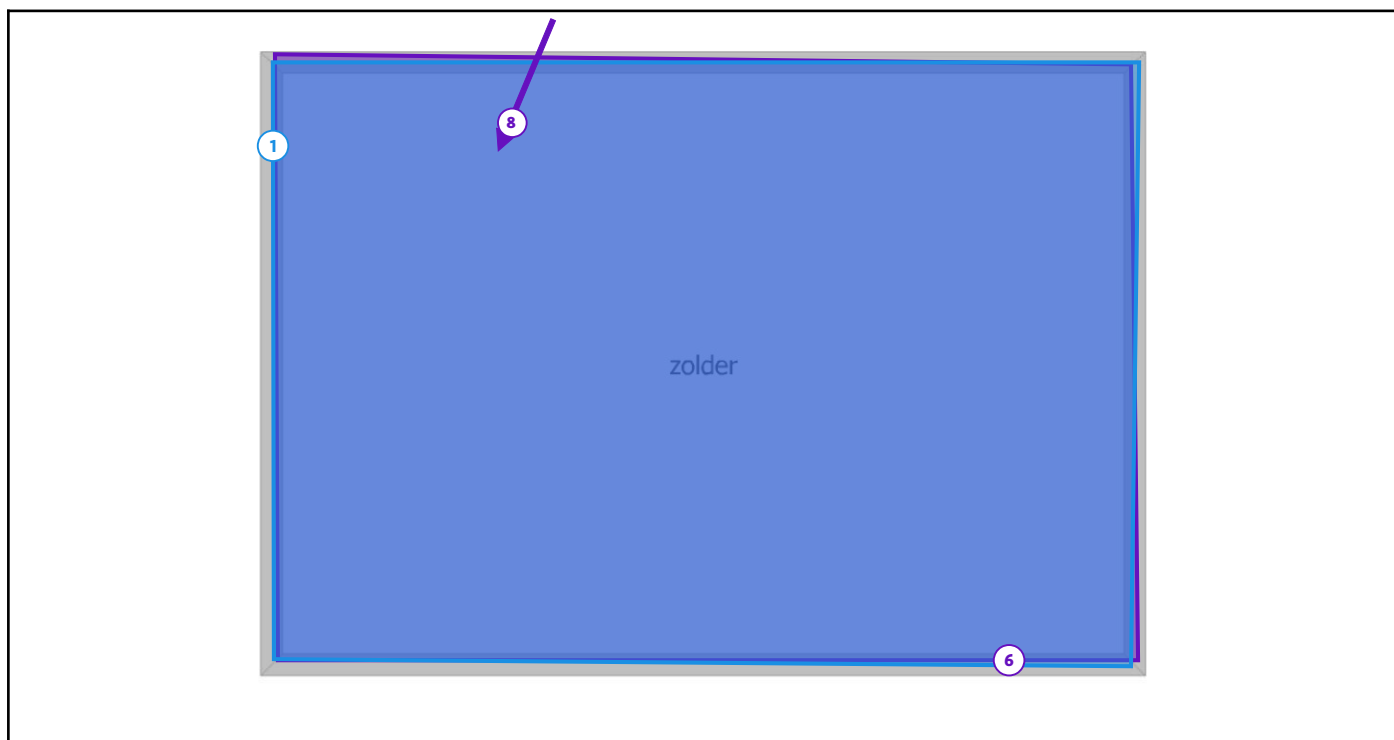
## Plan 1.4: Zolder

Beschrijving	Type	Actie
1. Dakleien	Geen asbest	-
6. Onderdak	Overige ruimte of materiaal	-
8. Rookgaskanaal	Overige ruimte of materiaal	-
