Asbestinventarisatetest

Pijlkruidstraat 34, 2990 Wuustwezel

Attestnummer : 20251031-000431.000

Uitgegeven op : 31.10.2025

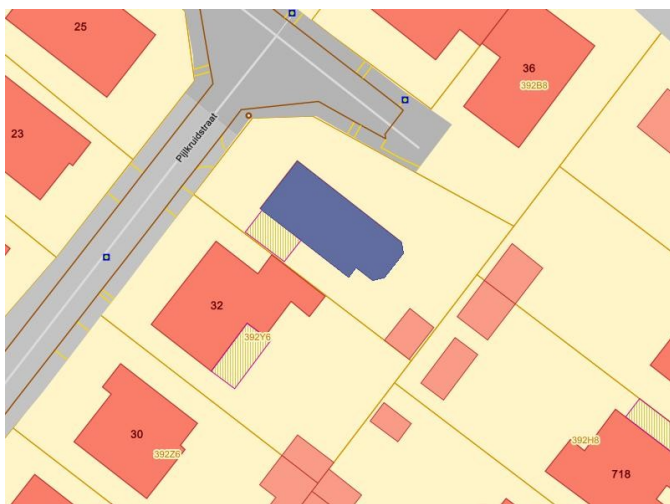
Zone 1: Hoofdgebouw

- 0 Asbestmaterialen
- 0 Beperkingen
- 0 Uitsluitingen
- 0 Roerende goederen
- 0 Puin, steenslag, (water)bodem
- 2 Adviezen**
- 1 Geen asbest**

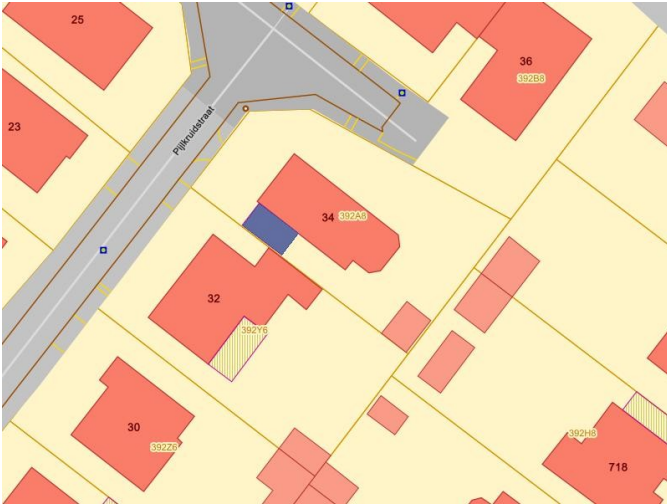
Zone 2: Afdak

- 0 Asbestmaterialen
- 0 Beperkingen
- 0 Uitsluitingen
- 0 Roerende goederen
- 0 Puin, steenslag, (water)bodem
- 1 Advies**
- 0 Geen asbest

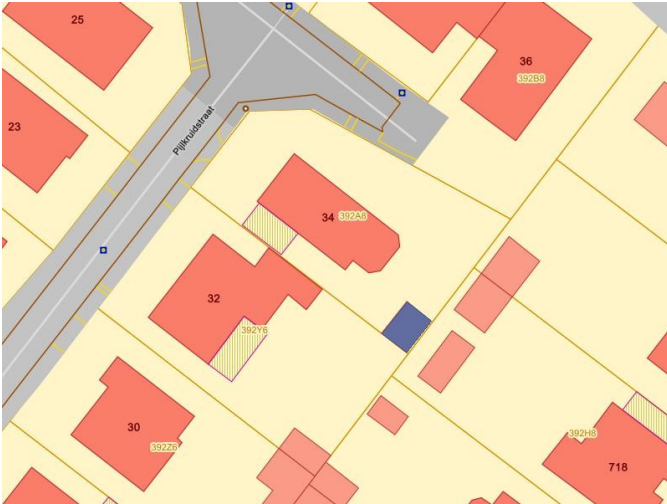
Zone 3: Tuinhuis

- 0 Asbestmaterialen
- 0 Beperkingen
- 0 Uitsluitingen
- 0 Roerende goederen
- 0 Puin, steenslag, (water)bodem
- 0 Adviezen
- 1 Geen asbest**
